Η εξέταση, ανάλυση και συντήρηση της εικόνας της Αποκαθηλώσεως από τη Συλλογή Ανδρεάδη

Ελένη - Βερόνικα Φαρμακαλίδου, Βασίλης Γκιώνης, Γιώργος Χρυσικός

Η εξέταση, ανάλυση και συντήρηση της εικόνας της *Αποκαθλώσεως* από τη Συλλογή Ανδρεάδη

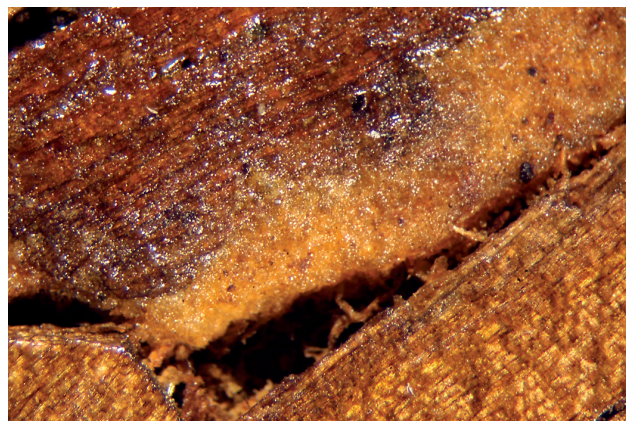
Εικ. 6. Φωτογράφιση από στερεομικροσκόπιο 10x περιοχής αποκατάστασης του ξύλου με εποξειδική κόλλα και πολυουρεθάνη.

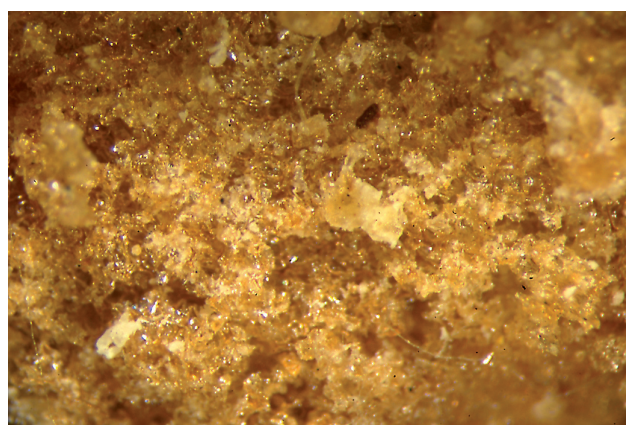
Εικ. 7. Φωτογράφιση από στερεομικροσκόπιο 10x της πολυουρεθάνης.

Η εικόνα αρχικά εξετάστηκε με οπτική παρατήρηση με τη χρήση στερεομικροσκοπίου Olympus SZX9 σε μεγέθυνση 10-40x. Καταγράφηκαν και αποτυπώθηκαν τα σημεία που παρουσίαζαν προβλήματα αποκόλλησης της προετοιμασίας από το ξύλο ή από το τεχνητό υπόστρωμα που είχε τοποθετηθεί στην παλαιότερη συντήρηση (εικ. 7). Διαπιστώθηκαν επίσης η κατάσταση διατήρησης της

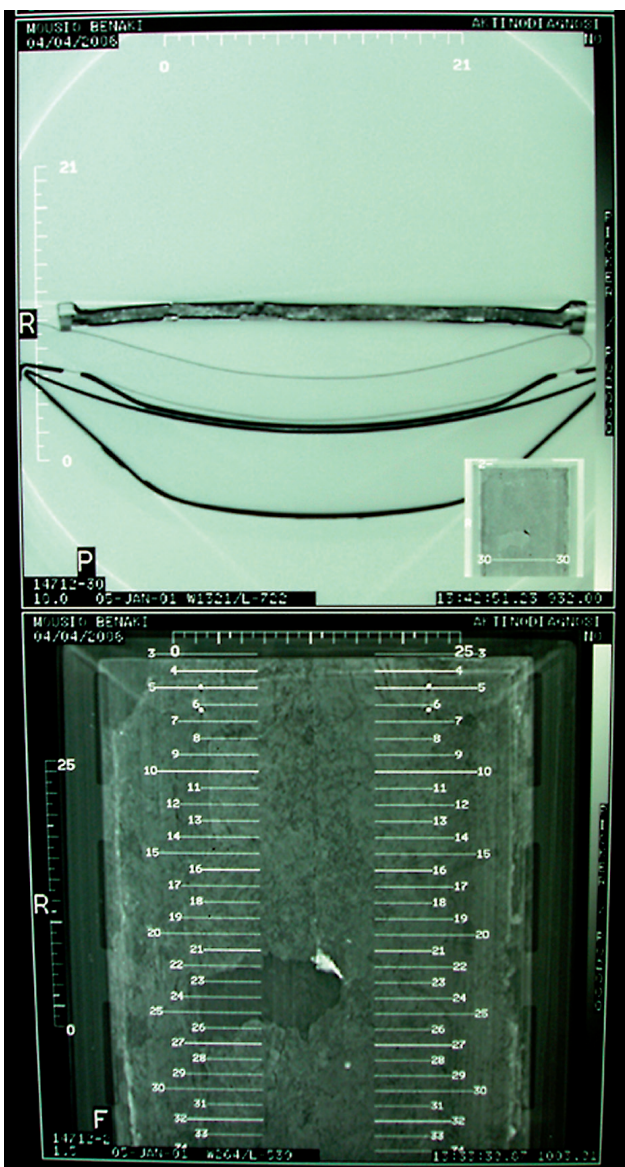
Για να εξακριβωθεί η σταθερότητα του ξύλινου υποστρώματος το έργο τοποθετήθηκε σε αξονικό τομογράφο Picker PQ 2000 (συνθήκες 120KV, 100mA και 210mAs) και έγιναν 35 εγκάρσιες τομές ανά 1,5 εκ. σε όλο το ύψος της εικόνας.² Η τομογραφία του έργου έδειξε ότι το ξύλινο υπόβαθρο του έργου είχε μεγάλα κενά στη δομή του και κατά τόπους η ζωγραφική επιφάνεια παρουσίαζε έντονες αποκολλήσεις από τον φορέα. Το κύριο αίτιο της ασταθούς κατάστασης διατήρησης του ξύλινου φορέα ήταν η χρήση πολυουρεθάνης κατά την παλαιότερη συντήρηση του έργου, καθώς και η αποδυναμώση του υλικού αυτού κατά τη διαδικασία της γήρανσης. Η πολυουρεθάνη δεν ήταν σε εμφανή σημεία, επομένως η εκτίμηση ως προς την έκταση της επέμβασης δεν ήταν ακριβής, γι' αυτό και αποφασίστηκε να γίνει ακτινογράφιση του έργου για να έχουμε πλήρη εικόνα της δομής του ξύλου (εικ. 11).

Εικ. 11. Αξονική τομογραφία. Στο πάνω μέρος σημειώνεται η τομή και στο κάτω μέρος η θέση της στο έργο.

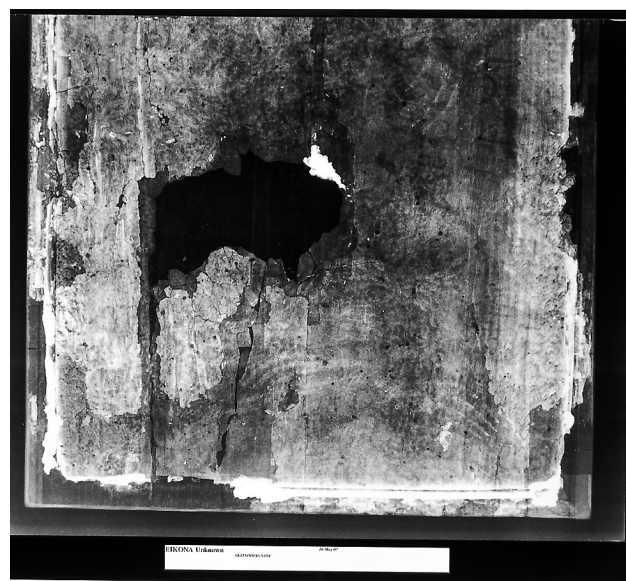
Εικ. 12, 13. Ακτινογράφιση του έργου.

Για την ακτινογράφιση της εικόνας χρησιμοποιήθηκε η συσκευή της General Electric Senographe DMR (με συνθήκες 25KV – 6mAs).³ Στην ακτινογραφία του έργου ήταν σαφή τα όρια της πολυουρεθάνης και τα σημεία όπου το ξύλο ήταν χωρίς παλαιότερες συμπληρώσεις. Η αποτύ-

πωση της εσωτερικής δομής του ξύλου απέδειξε ότι το ξύλο της εικόνας ήταν ολοκληρωτικά κατεστραμμένο από τη δράση ξυλοφάγων εντόμων. Η ζωγραφική δεν αποτυπώθηκε ευκρινώς στο ακτινογραφικό φιλμ και αυτό οφείλεται στην απορρόφηση των ακτίνων X από την προετοιμασία που έφερε η εικόνα στην πίσω όψη (εικ. 12, 13). Τέλος παρατηρήθηκε ότι οι ακτίνες δεν ήταν διαπερατές στο κέντρο του έργου, όπου μια μικρή περιοχή έχει καταγραφεί λευκή στο φιλμ. Κατά τη συντήρηση του έργου αποκαλύφθηκε ότι στο εσωτερικό της δομής του ξύ-

λου αποκατάστασης, στην περιοχή αυτή είχε τοποθετηθεί στοκάρισμα το οποίο πιθανότατα ήταν κατασκευασμένο με λευκό του τσίγκου.
