**Η εξέταση, ανάλυση και συντήρηση της εικόνας της Αποκαθηλώσεως από τη Συλλογή Ανδρεάδη**

*Ελένη - Βερόνικα Φαρμακαλίδου, Βασίλης Γκιώνης, Γιώργος Χρυσικός*

## Η εξέταση, ανάλυση και συντήρηση της εικόνας της *Αποκαθλώσεως* από τη Συλλογή Ανδρεάδη

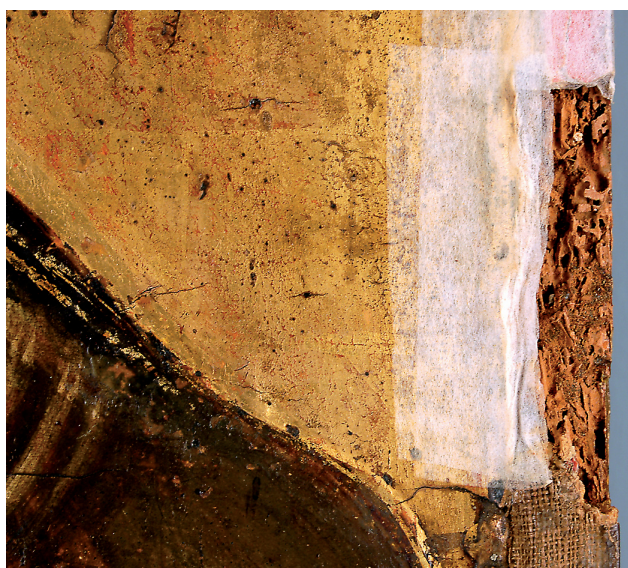
Το έργο έφτασε στα εργαστήρια συντήρησης εξαιτίας μηχανικής καταπόνησης που είχε υποστεί στη δεξιά πλευρά (εικ. 3). Με την πρώτη οπτική εξέταση διαπιστώθηκε η ιδιαίτερα ασταθής κατάστασή του, εξαιτίας του σαθρού ξύλινου υποβάθρου το οποίο είχε υποστεί έντονη προσβολή ξυλοφάγων εντόμων, που είχαν ολοσχερώς αποδυναμώσει το ξύλο της εικόνας. Αν και η εικόνα είχε συντηρηθεί στο παρελθόν, το πρόβλημα στερέωσης του ξύλου δεν είχε αντιμετωπιστεί πλήρως, έτσι ώστε να εξασφαλιστεί η βιωσιμότητα του έργου. Επίσης, κατά την παλαιότερη συντήρηση της εικόνας είχαν χρησιμοποιηθεί υλικά (νέας τεχνολογίας για το 1950), τα οποία όμως δεν ήταν δοκιμασμένα στον χρόνο και

Εικ. 3. Απώλεια της ζωγραφικής λόγω μηχανικής καταπόνησης.

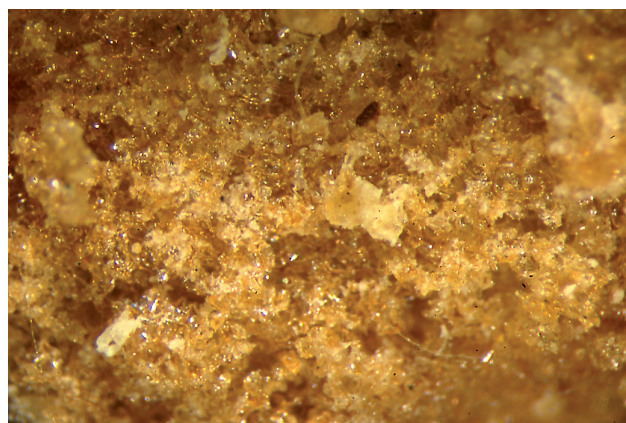
Εικ. 7. Φωτογράφιση από στερεομικροσκόπιο 10x της πολυουρεθάνης.

Η εικόνα αρχικά εξετάστηκε με οπτική παρατήρηση με τη χρήση στερεομικροσκοπίου Olympus SZX9 σε μεγέθυνση 10-40x. Καταγράφηκαν και αποτυπώθηκαν τα σημεία που παρουσίαζαν προβλήματα αποκόλλησης της προετοιμασίας από το ξύλο ή από το τεχνητό υπόστρωμα που είχε τοποθετηθεί στην παλαιότερη συντήρηση (εικ. 7). Διαπιστώθηκαν επίσης η κατάσταση διατήρησης της

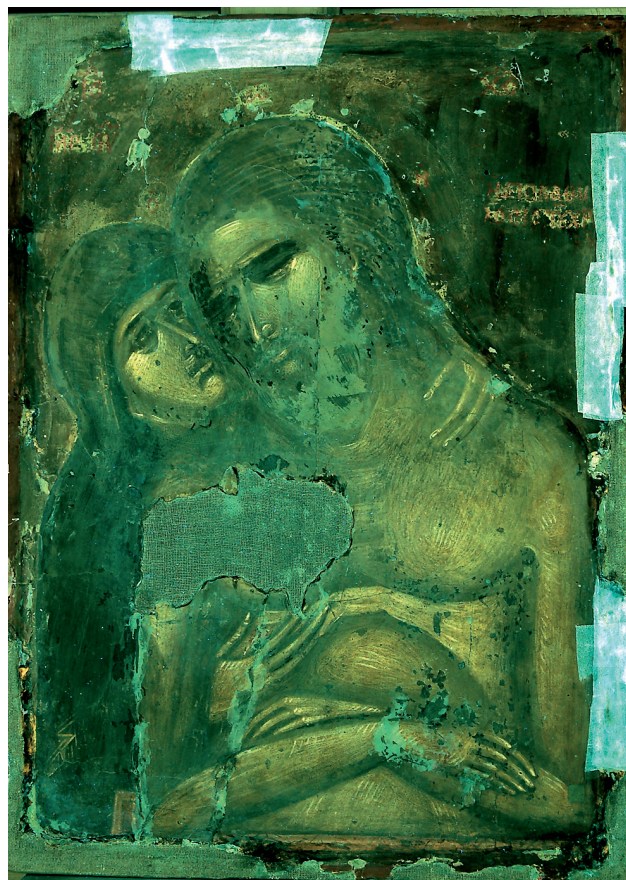
Εικ. 9. Φθορισμός της ζωγραφικής επιφάνειας με διέγερση υπεριώδους ακτινοβολίας.

Με τη διέγερση υπεριώδους ακτινοβολίας (Ultra Violet) αποτυπώθηκε ομοιόμορφος φθορισμός σε όλη τη ζωγραφική επιφάνεια που οφείλεται στο βερνίκι. Αποτυπώθηκαν με σκουρόχρωμο χρώμα επιζωγραφίσεις στη μορφή του Χριστού και της Παναγίας, που έχουν γίνει επάνω από το βερνίκι. Τα κατά τόπους κεριά στις ρωγμές που είχαν χρησιμοποιηθεί για τη στερέωση της ζωγραφικής αποτυπώνονται με έντονο φθορισμό (εικ. 9).

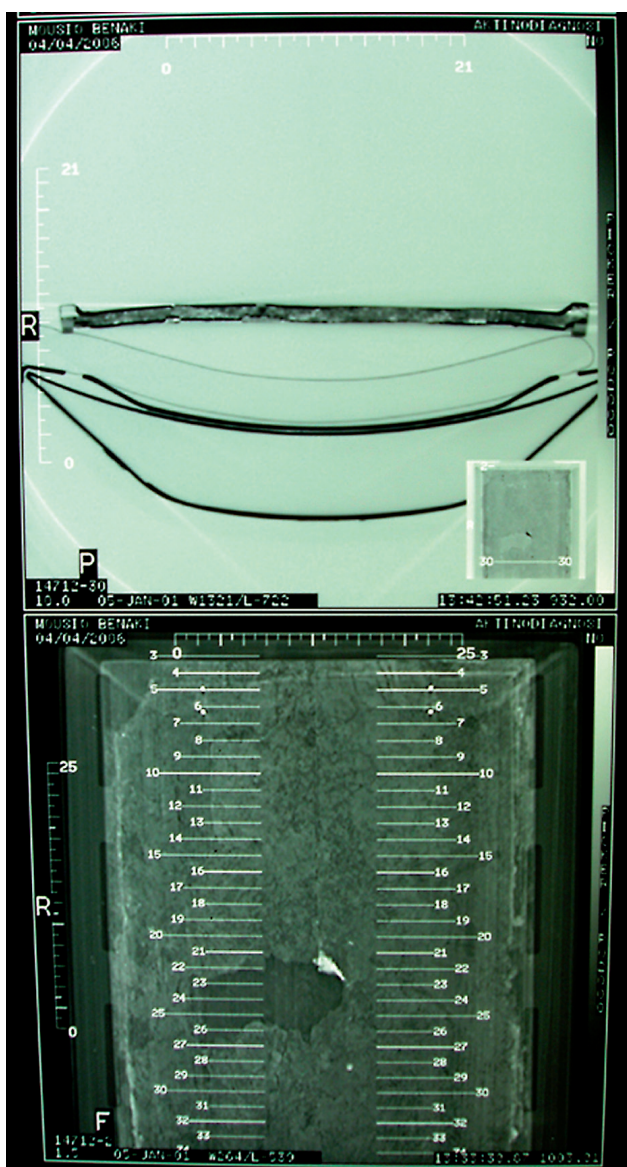
Για να εξακριβωθεί η σταθερότητα του ξύλινου υποστρώματος το έργο τοποθετήθηκε σε αξονικό τομογράφο Picker PQ 2000 (συνθήκες 120KV, 100mA και 210mAs) και έγιναν 35 εγκάρσιες τομές ανά 1,5 εκ. σε όλο το ύψος της εικόνας.<sup>2</sup> Η τομογραφία του έργου έδειξε ότι το ξύλινο υπόβαθρο του έργου είχε μεγάλα κενά στη δομή του και κατά τόπους η ζωγραφική επιφάνεια παρουσίαζε έντονες αποκολλήσεις από τον φορέα. Το κύριο αίτιο της ασταθούς κατάστασης διατήρησης του ξύλινου φορέα ήταν η χρήση πολυουρεθάνης κατά την παλαιότερη συντήρηση του έργου, καθώς και η αποδυνάμωση του υλικού αυτού κατά τη διαδικασία της γήρανσης. Η πολυουρεθάνη δεν ήταν σε εμφανή σημεία, επομένως η εκτίμηση ως προς την έκταση της επέμβασης δεν ήταν ακριβής, γι' αυτό και αποφασίστηκε να γίνει ακτινογράφιση του έργου για να έχουμε πλήρη εικόνα της δομής του ξύλου (εικ. 11).

Εικ. 11. Αξονική τομογραφία. Στο πάνω μέρος σημειώνεται η τομή και στο κάτω μέρος η θέση της στο έργο.

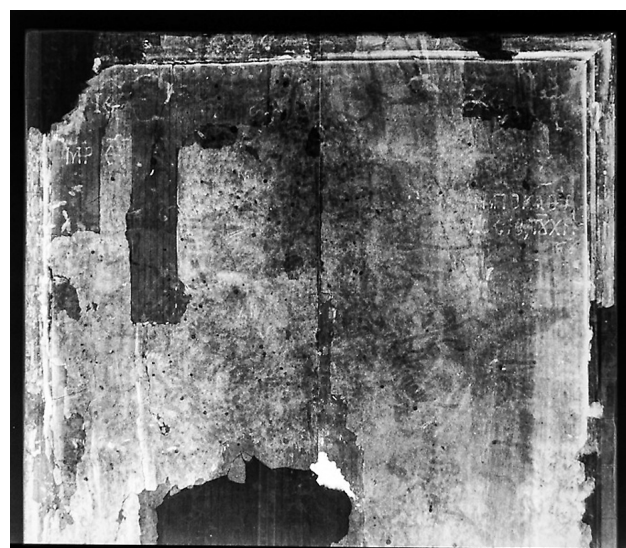
Εικ. 12, 13. Ακτινογράφιση του έργου.

Για την ακτινογράφιση της εικόνας χρησιμοποιήθηκε η συσκευή της General Electric Senographe DMR (με συνθήκες 25KV – 6mAs).<sup>3</sup> Στην ακτινογραφία του έργου ήταν σαφή τα όρια της πολυουρεθάνης και τα σημεία όπου το ξύλο ήταν χωρίς παλαιότερες συμπληρώσεις. Η αποτύ-

πωση της εσωτερικής δομής του ξύλου απέδειξε ότι το ξύλο της εικόνας ήταν ολοκληρωτικά κατεστραμμένο από τη δράση ξυλοφάγων εντόμων. Η ζωγραφική δεν αποτυπώθηκε ευκρινώς στο ακτινογραφικό φιλμ και αυτό οφείλεται στην απορρόφηση των ακτίνων X από την προετοιμασία που έφερε η εικόνα στην πίσω όψη (εικ. 12, 13). Τέλος παρατηρήθηκε ότι οι ακτίνες δεν ήταν διαπερατές στο κέντρο του έργου, όπου μια μικρή περιοχή έχει καταγραφεί λευκή στο φιλμ. Κατά τη συντήρηση του έργου αποκαλύφθηκε ότι στο εσωτερικό της δομής του ξύ-

λου αποκατάστασης, στην περιοχή αυτή είχε τοποθετηθεί στοκάρισμα το οποίο πιθανότατα ήταν κατασκευασμένο με λευκό του τσίγκου.

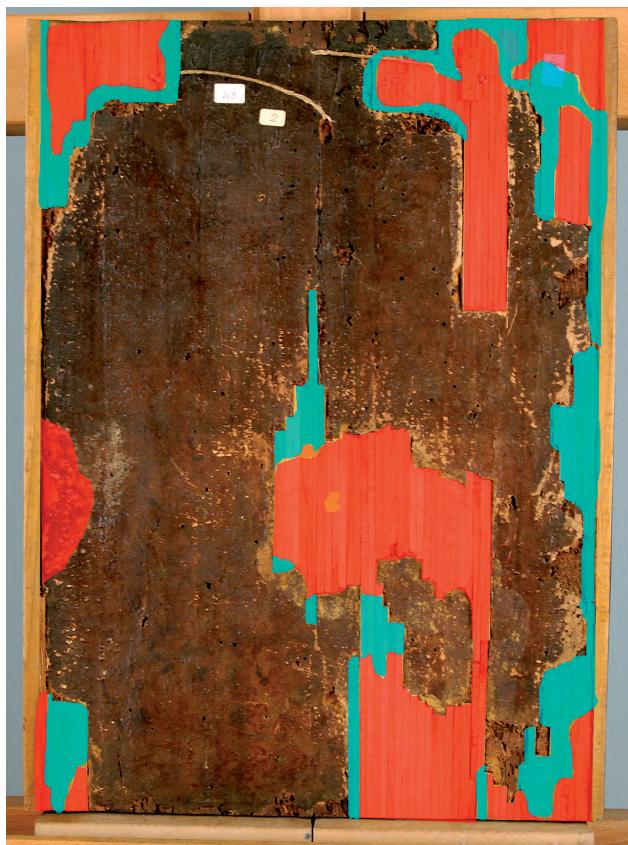
Οι παραπάνω τεχνικές βοήθησαν να γίνει γραφική αποτύπωση των διαφορετικών υλικών που εντοπίστηκαν στο έργο, η οποία θα βοηθούσε στην κατανόηση της κατάστασης της εικόνας. Η γραφική τεκμηρίωση των υλικών συνεχίστηκε και ολοκληρώθηκε κατά τη διάρκεια της συντήρησης (εικ. 14).

Εικ. 14. Σχηματική απεικόνιση των παλαιότερων επεμβάσεων. Μπλε χρώμα: πολυουρεθάνη, κόκκινο: εποξειδική ρητίνη, κίτρινο: λευκό του τσίγκου.

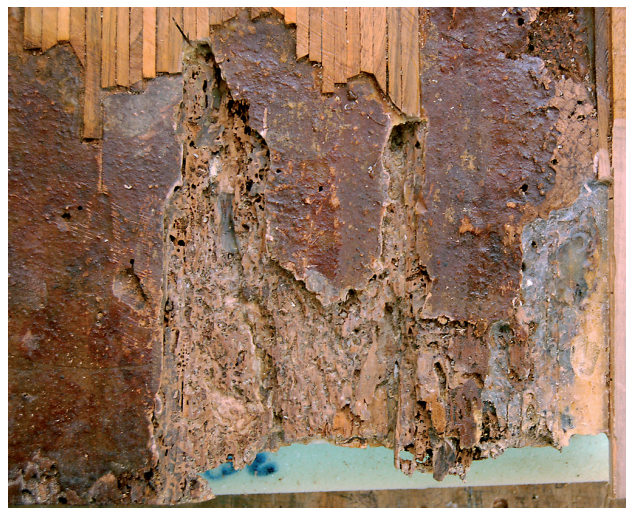
Εικ. 15. Λεπτομέρεια κατά την αφαίρεση των παλαιότερων επεμβάσεων. Διακρίνεται η εποξειδική κόλλα και κάτω δεξιά η πολυουρεθάνη.

PiBMA) για την αύξηση των μηχανικών ιδιοτήτων του σαθρού ξύλου. Μετά τη στερέωση του ξύλου αφαιρέθηκαν σταδιακά οι παλαιότερες συμπληρώσεις, όπως τα νεότερα ξύλινα πηχάκια, η υποκείμενη πολυουρεθάνη, τα κεριά και τα παλαιότερα στοκαρίσματα (εικ. 15). Το αυθεντικό ξύλο της εικόνας καθαρίστηκε, με μηχανικά μέσα, από τα υπολείμματα της εποξειδικής κόλλας και κατόπιν έγινε τοπικά στερέωση με τη μέθοδο του εμποτισμού του ξύλου με Paraloid B-67 20% σε White spirit (εικ. 16). Τα κενά που δημιουργήθηκαν μετά την απομάκρυνση της πολυουρεθάνης συμπληρώθηκαν με μείγμα πούδρας ξύλου και Paraloid B-72 50% σε Toluene (ακρυλική ρητίνη, ethyl methacrylate copolymer EMA) (εικ. 17), κατόπιν κολλήθηκαν με Paraloid B-72 τύπου HMG τμήματα ξύλου τύπου μπάλσα, όπου κόπηκαν αναλόγως των φθορών που έπρεπε να αποκατασταθούν. Τα νέα τμήματα ξύλου που τοποθετήθηκαν λειάνθηκαν στο επίπεδο του ξύλινου υπόβαθρου, έτσι ώστε να είναι ομοιόμορφη η επιφάνεια της πίσω όψης (εικ. 18). Με

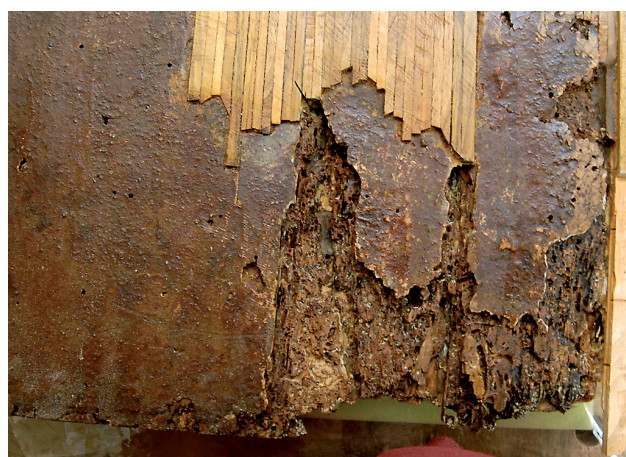
Εικ. 16. Μετά τον καθαρισμό του ξύλου.

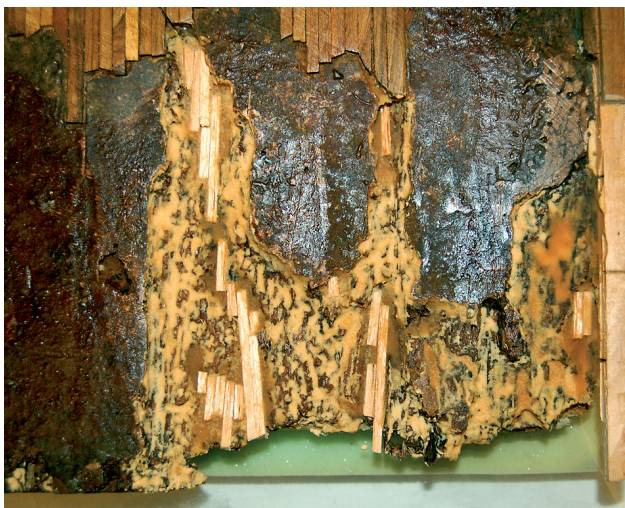
Εικ. 17. Κατά τις εργασίες στερέωσης και αποκατάστασης του ξύλου.

Η συντήρηση του έργου ξεκίνησε με την αποκατάσταση του ξύλινου υποβάθρου της εικόνας. Αρχικά έγινε ενίσχυση της ζωγραφικής επιφάνειας με ιαπωνικό χαρτί και Beva 371 σε White spirit (ethylene-vinyl acetate copolymer, Ketone N, paraffin in toluene) και κατόπιν ξεκίνησαν οι ξυλουργικές εργασίες με τη μέθοδο εμβαπτισμού του ξύλου σε διάλυμα Paraloid B-67 20% με White spirit (ακρυλική ρητίνη, isobutyl methacrylate homopolymer

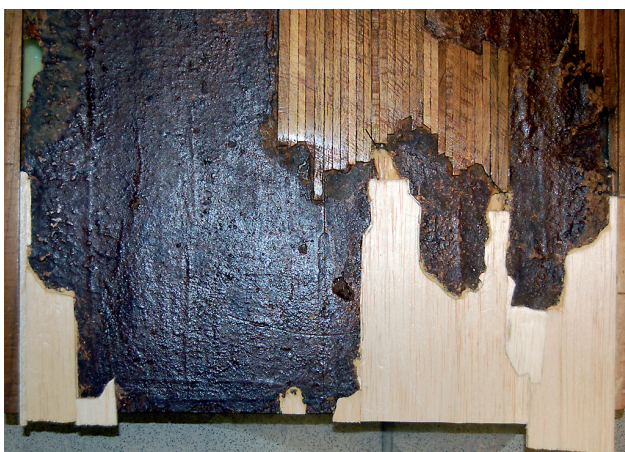
Εικ. 18. Μετά τη συμπλήρωση και την αποκατάσταση της περιοχής.

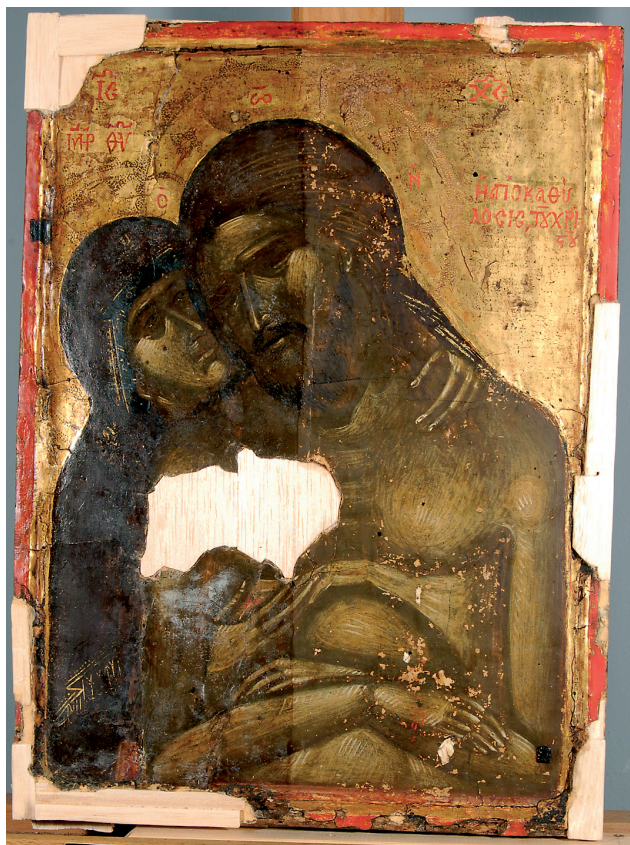
Εικ. 19. Στάδιο καθαρισμού.

κατάσταση της αρχικής ζωγραφικής επιφάνειας. Το βερνίκι που κάλυπτε τη ζωγραφική επιφάνεια αφαιρέθηκε με τη μέθοδο του χημικού καθαρισμού. Το βερνίκι είχε υποστεί φωτοχημική αλλοίωση και είχε υποκίτρινη απόχρωση, αλλά υπήρχαν και πολλά υπολείμματα του παλαιού βερνικιού (μαύρης απόχρωσης), τα οποία και αφαιρέθηκαν κατά τον καθαρισμό με συνδυασμό χημικού και μηχανικού καθαρισμού (χρήση νυστεριού) σε διαρκή παρατήρηση μέσω στερεομικροσκοπίου (εικ. 19).

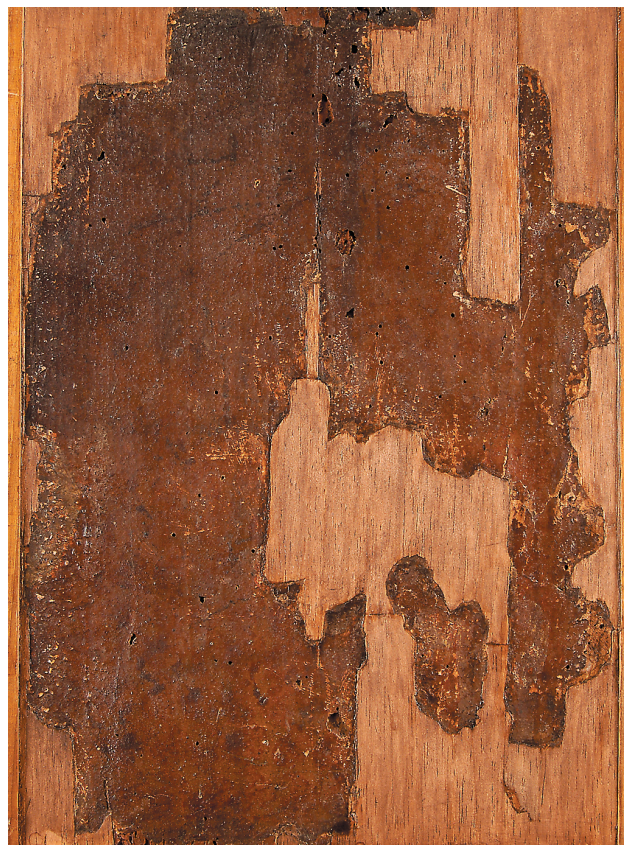
Εικ. 22. Η πίσω όψη μετά τη συντήρηση.

όπου κατά την παλαιότερη συντήρηση είχε τοποθετηθεί λινό ύφασμα, οι φθορές αποκαταστάθηκαν με ξύλο σε χρωματική απόδοση παρόμοια με αυτή του ξύλου της εικόνας, με τη χρήση βερνικοχρώματος (εικ. 21). Τέλος, η ζωγραφική επιφάνεια βερνικώθηκε με ακρυλική προστατευτική ρητίνη για να εξασφαλιστεί η μελλοντική προστασία του χρωματικού στρώματος (εικ. 22).
