Τόμ. 8, Αρ. 8 (2008)

Ελένη - Βερόνικα Φαρμακαλίδου, Βασίλης Γκιώνης, Γιώργος Χρυσικός

## Η εξέταση, ανάλυση και συντήρηση της εικόνας της *Αποκαθλώσεως* από τη Συλλογή Ανδρεάδη

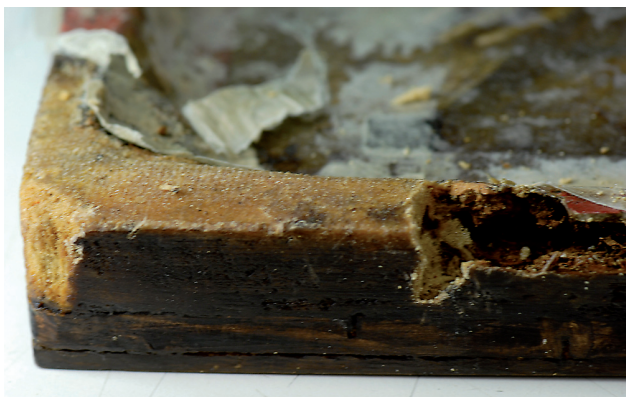
δυστυχώς αστόχησαν κατά τη διαδικασία της γήρανσης. Συγκεκριμένα, για τη στερέωση του σαθρού ξύλου είχε χρησιμοποιηθεί αφρός πολουρεθάνης για να γεμίσουν τα κενά που είχαν προκαλέσει τα ξυλοφάγα έντομα στη δομή του ξύλινου υποβάθρου. Με την πάροδο του χρόνου η πολουρεθάνη αποδυναμώθηκε και δεν επαρκούσε για τη στερέωση και την υποστήριξη του σαθρού ξύλου (εικ. 4). Στην πίσω όψη της εικόνας φθορές και απώλειες του ξύλου είχαν αποκατασταθεί κατά την παλαιότερη συντήρηση με μικρά τμήματα ξύλου, κολλημένα παράλληλα μεταξύ τους, με εποξειδική κόλλα, κατά τη “ροή” των “νερών” του ξύλινου φορέα της εικόνας (μέθοδος αποκατάστασης παρκετάζ, εικ. 5, 6). Κάτω από τα νεότερα πηχάκια ξύλου είχε τοποθετηθεί αφρός πολουρεθάνης για την ενίσχυση και το “γέμισμα” των φθορών του ξύλου της εικόνας.

Εικ. 4. Φωτογράφιση του πλαισίου όπου έγινε στο παρελθόν αποκατάσταση του σαθρού ξύλου με πολυουρεθάνη και κερί.

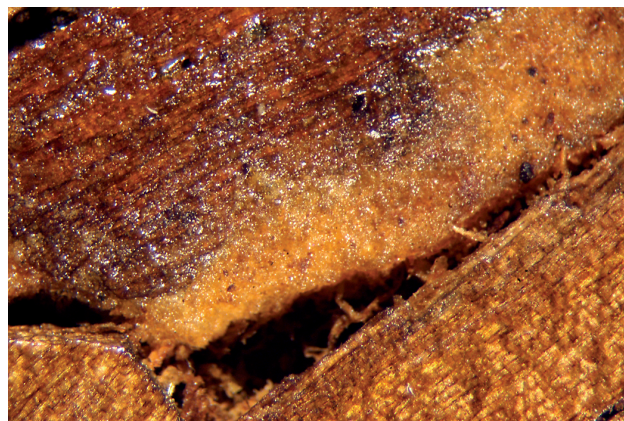
Εικ. 6. Φωτογράφιση από στερεομικροσκόπιο 10x περιοχής αποκατάστασης του ξύλου με εποξειδική κόλλα και πολυουρεθάνη.

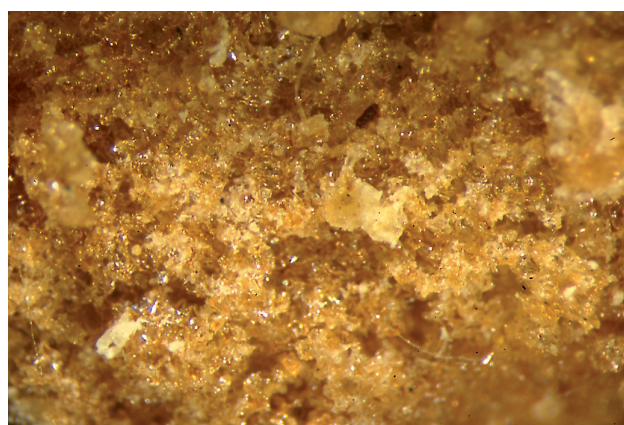
Εικ. 7. Φωτογράφιση από στερεομικροσκόπιο 10x της πολυουρεθάνης.

Η εικόνα αρχικά εξετάστηκε με οπτική παρατήρηση με τη χρήση στερεομικροσκοπίου Olympus SZX9 σε μεγέθυνση 10-40x. Καταγράφηκαν και αποτυπώθηκαν τα σημεία που παρουσίαζαν προβλήματα αποκόλλησης της προετοιμασίας από το ξύλο ή από το τεχνητό υπόστρωμα που είχε τοποθετηθεί στην παλαιότερη συντήρηση (εικ. 7). Διαπιστώθηκαν επίσης η κατάσταση διατήρησης της

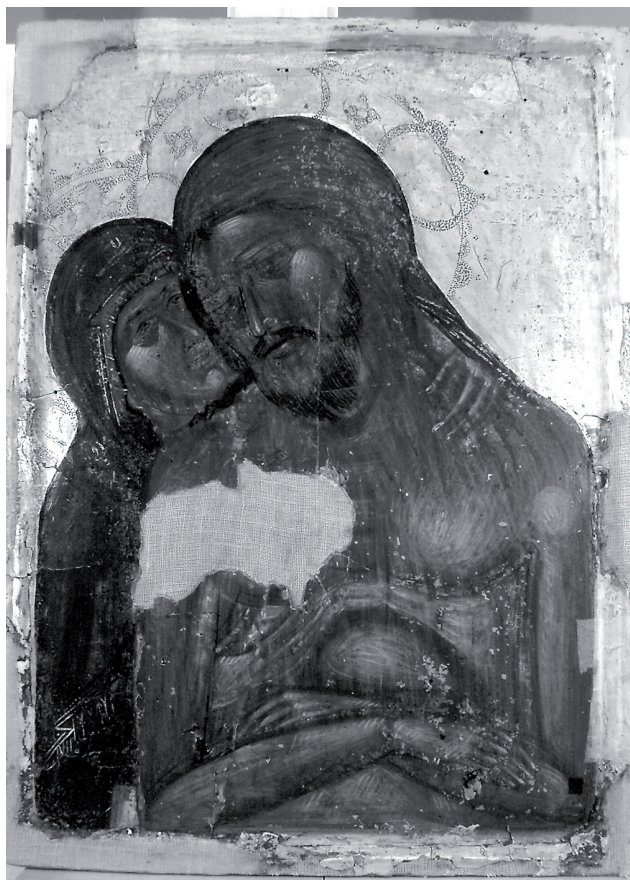
Εικ. 8. Ανάκλαση υπερύθρου.

Η φωτογράφιση του έργου στο υπέρυθρο φάσμα (Infrared) αποκαλύπτει στοιχεία για την τεχνική της ζωγραφικής, όπως αποτύπωση του αρχικού σχεδίου, καθώς και πληροφορίες για τις επεμβάσεις που έχει υποστεί η ζωγραφική, συγκεκριμένα μεγάλης έκτασης επιζωγραφίσεις στις μορφές του Χριστού και της Παναγίας (εικ. 8).

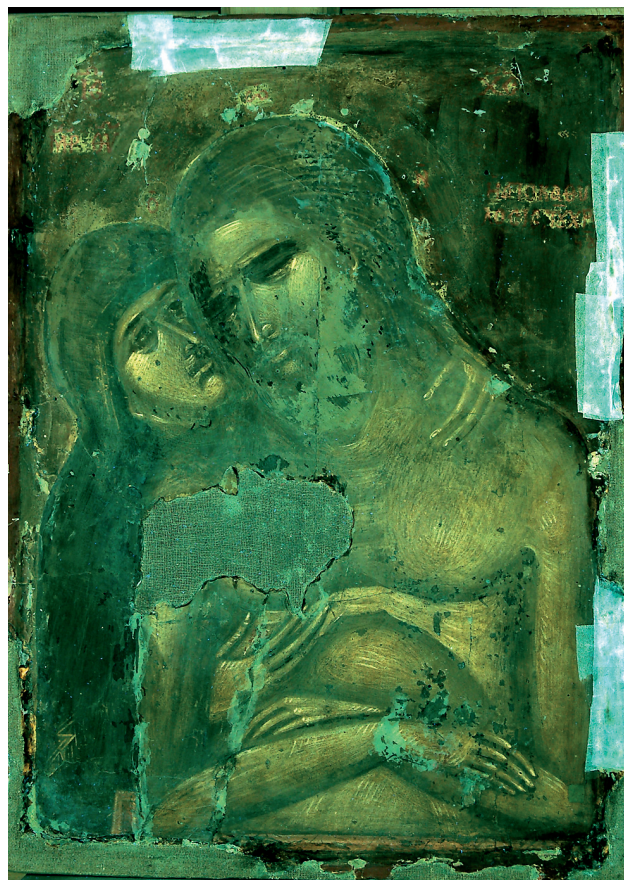
Εικ. 9. Φθορισμός της ζωγραφικής επιφάνειας με διέγερση υπεριώδους ακτινοβολίας.

Με τη διέγερση υπεριώδους ακτινοβολίας (Ultra Violet) αποτυπώθηκε ομοιόμορφος φθορισμός σε όλη τη ζωγραφική επιφάνεια που οφείλεται στο βερνίκι. Αποτυπώθηκαν με σκουρόχρωμο χρώμα επιζωγραφίσεις στη μορφή του Χριστού και της Παναγίας, που έχουν γίνει επάνω από το βερνίκι. Τα κατά τόπους κεριά στις ρωγμές που είχαν χρησιμοποιηθεί για τη στερέωση της ζωγραφικής αποτυπώνονται με έντονο φθορισμό (εικ. 9).

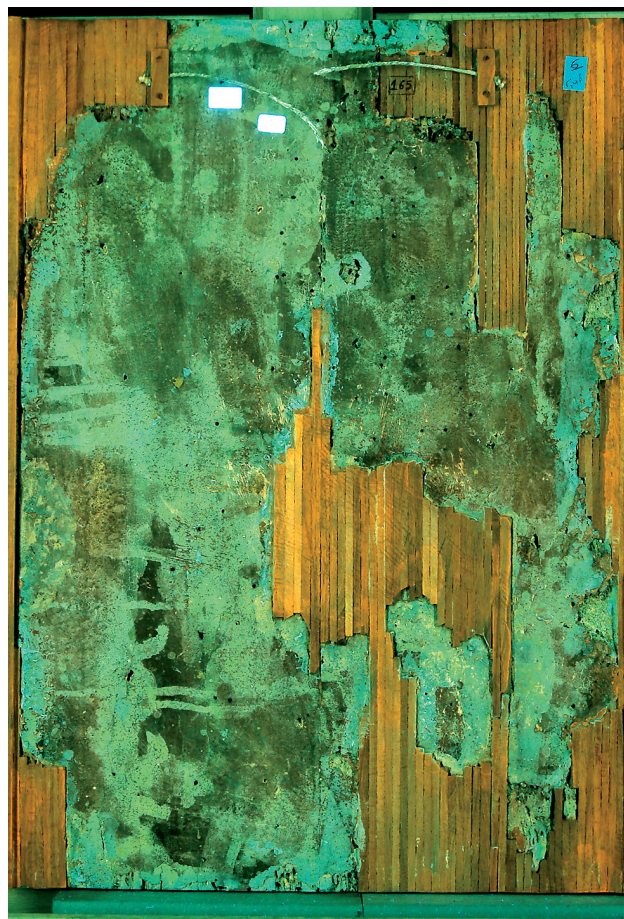
Η φωτογράφιση του έργου με τη μέθοδο Ultra Violet στην πίσω όψη του έργου πιστοποίησε (με τον έντονο φθορισμό) ότι ο ξύλινος φορέας της εικόνας, είτε είχε στερεωθεί κατά το παρελθόν, είτε φέρει ενιαίο βερνίκι στο αρχικό ξύλο της εικόνας. Η επιφάνεια του νεότερου ξύλου αποκατάστασης παρουσιάζει διαφορετική διέγερση, η οποία οφείλεται στη διαφορετική σύσταση των δύο υλικών (βερνικιού ή στερεωτικού υλικού, εικ. 10). Κρίθηκε αναγκαία η περαιτέρω ανίχνευση του παλαιού στερεωτικού, προκειμένου να επιλεγεί ένα σύγχρονο στερεωτικό που θα είναι συμβατό με το παλαιό.

Εικ. 10. Φθορισμός της πίσω όψης με διέγερση υπεριώδους ακτινοβολίας.

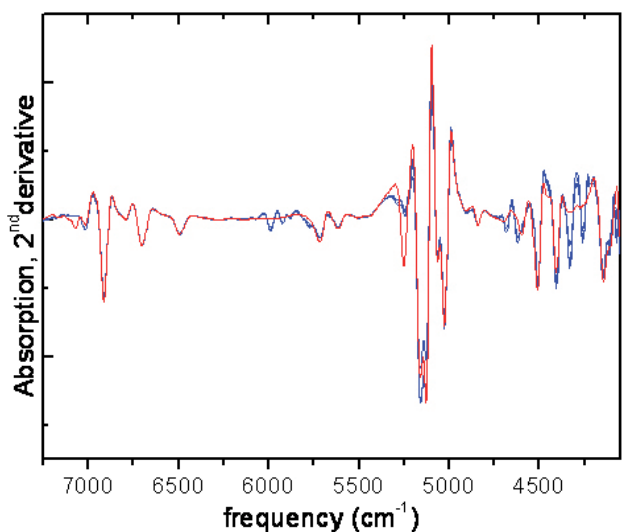
Στο διάγραμμα 1 εικονίζονται τα φάσματα (απορρόφηση, 2η παράγωγος) από τα ασυντήρητα τμήματα της πίσω επιφάνειας, σε σύγκριση με το φάσμα του διένυδρου θειικού ασβεστίου (γύψου). Είναι προφανής η προετοιμασία της πίσω όψης με λεπτό στρώμα γύψου, ενώ οι χαρακτηριστικές ταινίες του φάσματος που δεν αποδίδονται σε αυτό υποδεικνύουν τη χρήση οργανικού συνδετικού.

Διάγραμμα 1. (μπλε) Φάσματα NIR από τα ασυντήρητα τμήματα της πίσω επιφάνειας της εικόνας, (κόκκινο) Φάσμα NIR του διένυδρου θειικού ασβεστίου (γύψου).

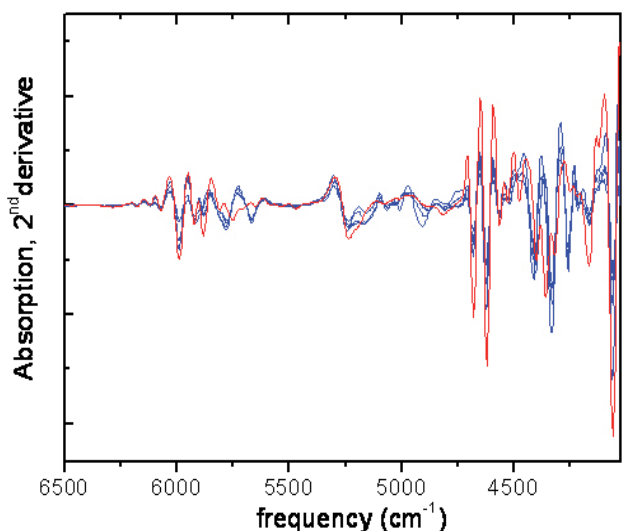
Διάγραμμα 2. (μπλε) Φάσματα από τη συντηρημένη πίσω επιφάνεια της εικόνας. Είναι φανερή η χρήση εποξειδικής ρητίνης (κόκκινο).

Αντίστοιχα, τα φάσματα από τα συντηρημένα τμήματα της πίσω επιφάνειας (διάγρ. 2) αποδεικνύουν τη χρήση εποξειδικής ρητίνης. Η ρητίνη αυτή απουσιάζει από τα νεότερα ξύλα που χρησιμοποιήθηκαν για τη στερέωση της εικόνας. Αυτά φέρουν λεπτή επίστρωση άλλης ρητίνης, πιθανότατα γομαλάκας (διάγρ. 3).

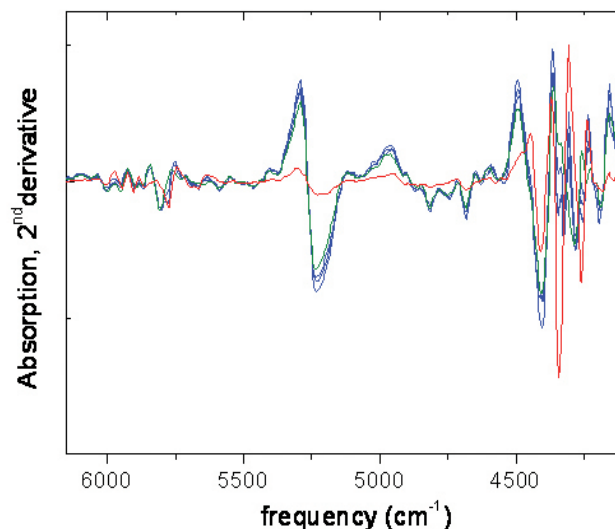
Διάγραμμα 3. (μπλε) Φάσματα από τα νεότερα τμήματα ξύλου που χρησιμοποιήθηκαν για τη στερέωση της εικόνας, σε σύγκριση με το φάσμα σύγχρονου ξύλου (πράσινο) και ρητίνης γομαλάκας (κόκκινο).

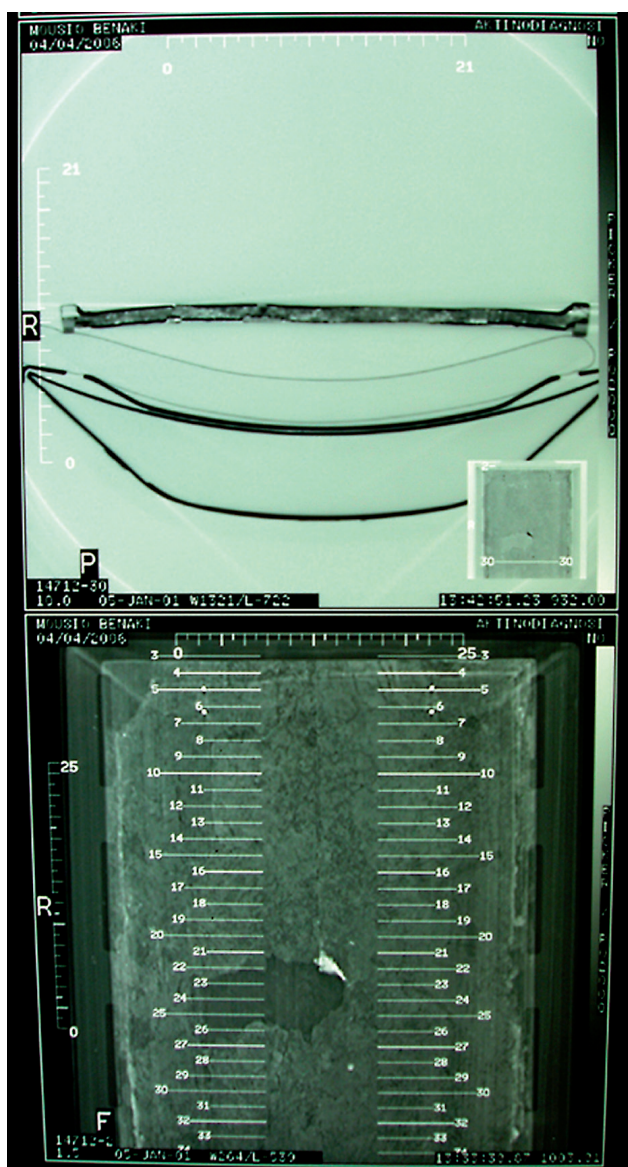
Για να εξακριβωθεί η σταθερότητα του ξύλινου υποστρώματος το έργο τοποθετήθηκε σε αξονικό τομογράφο Picker PQ 2000 (συνθήκες 120KV, 100mA και 210mAs) και έγιναν 35 εγκάρσιες τομές ανά 1,5 εκ. σε όλο το ύψος της εικόνας.<sup>2</sup> Η τομογραφία του έργου έδειξε ότι το ξύλινο υπόβαθρο του έργου είχε μεγάλα κενά στη δομή του και κατά τόπους η ζωγραφική επιφάνεια παρουσίαζε έντονες αποκολλήσεις από τον φορέα. Το κύριο αίτιο της ασταθούς κατάστασης διατήρησης του ξύλινου φορέα ήταν η χρήση πολυουρεθάνης κατά την παλαιότερη συντήρηση του έργου, καθώς και η αποδυναμώση του υλικού αυτού κατά τη διαδικασία της γήρανσης. Η πολυουρεθάνη δεν ήταν σε εμφανή σημεία, επομένως η εκτίμηση ως προς την έκταση της επέμβασης δεν ήταν ακριβής, γι' αυτό και αποφασίστηκε να γίνει ακτινογράφιση του έργου για να έχουμε πλήρη εικόνα της δομής του ξύλου (εικ. 11).

Εικ. 11. Αξονική τομογραφία. Στο πάνω μέρος σημειώνεται η τομή και στο κάτω μέρος η θέση της στο έργο.

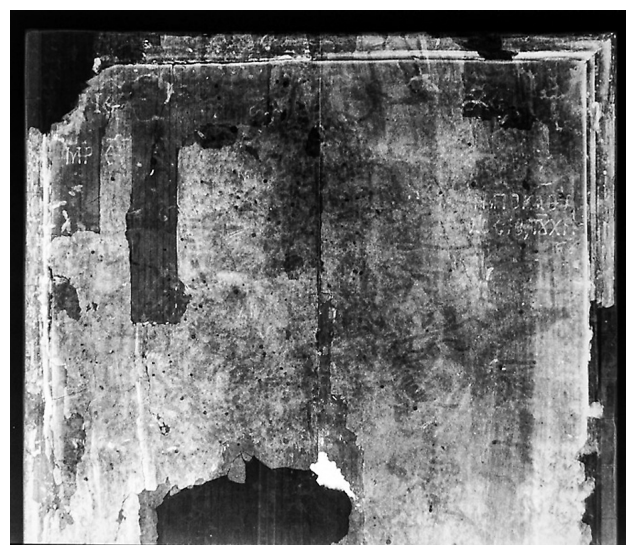
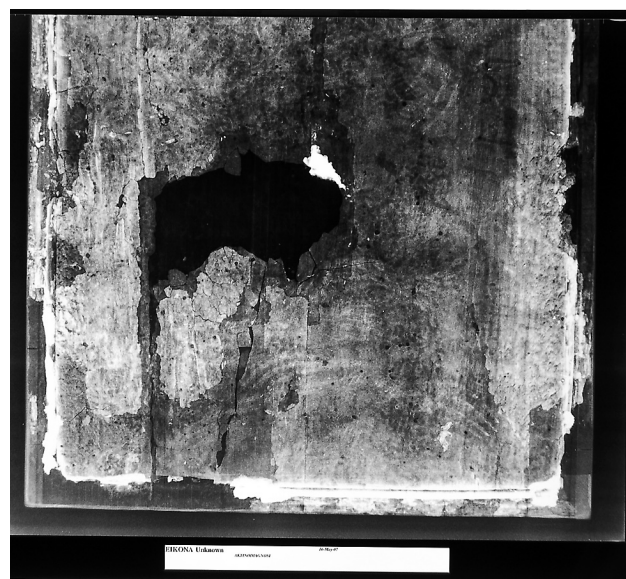
Εικ. 12, 13. Ακτινογράφιση του έργου.

Για την ακτινογράφιση της εικόνας χρησιμοποιήθηκε η συσκευή της General Electric Senographe DMR (με συνθήκες 25KV – 6mAs).<sup>3</sup> Στην ακτινογραφία του έργου ήταν σαφή τα όρια της πολυουρεθάνης και τα σημεία όπου το ξύλο ήταν χωρίς παλαιότερες συμπληρώσεις. Η αποτύ-

πωση της εσωτερικής δομής του ξύλου απέδειξε ότι το ξύλο της εικόνας ήταν ολοκληρωτικά κατεστραμμένο από τη δράση ξυλοφάγων εντόμων. Η ζωγραφική δεν αποτυπώθηκε ευκρινώς στο ακτινογραφικό φιλμ και αυτό οφείλεται στην απορρόφηση των ακτίνων X από την προετοιμασία που έφερε η εικόνα στην πίσω όψη (εικ. 12, 13). Τέλος παρατηρήθηκε ότι οι ακτίνες δεν ήταν διαπερατές στο κέντρο του έργου, όπου μια μικρή περιοχή έχει καταγραφεί λευκή στο φιλμ. Κατά τη συντήρηση του έργου αποκαλύφθηκε ότι στο εσωτερικό της δομής του ξύ-

λου αποκατάστασης, στην περιοχή αυτή είχε τοποθετηθεί στοκάρισμα το οποίο πιθανότατα ήταν κατασκευασμένο με λευκό του τσίγκου.

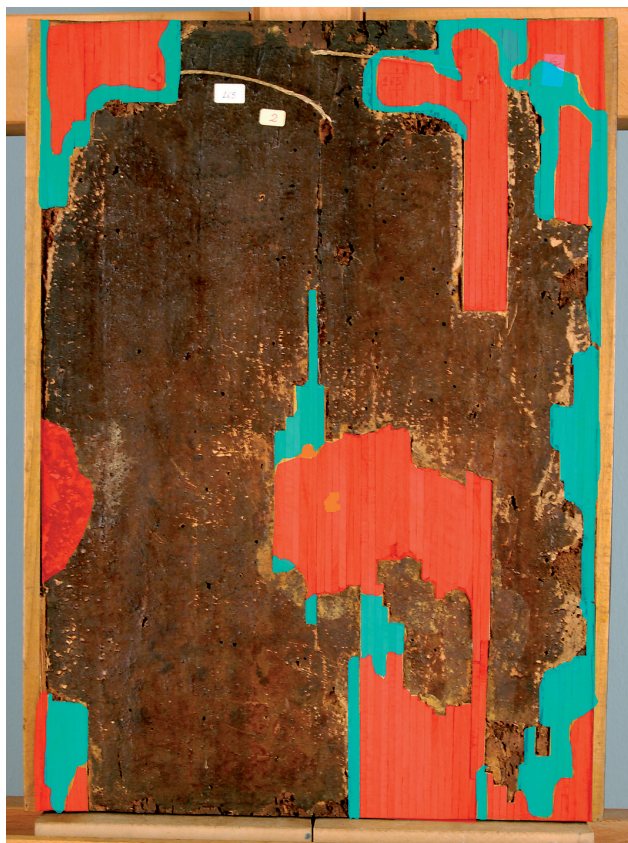
Οι παραπάνω τεχνικές βοήθησαν να γίνει γραφική αποτύπωση των διαφορετικών υλικών που εντοπίστηκαν στο έργο, η οποία θα βοηθούσε στην κατανόηση της κατάστασης της εικόνας. Η γραφική τεκμηρίωση των υλικών συνεχίστηκε και ολοκληρώθηκε κατά τη διάρκεια της συντήρησης (εικ. 14).

Εικ. 14. Σχηματική απεικόνιση των παλαιότερων επεμβάσεων. Μπλε χρώμα: πολυουρεθάνη, κόκκινο: εποξειδική ρητίνη, κίτρινο: λευκό του τσίγκου.

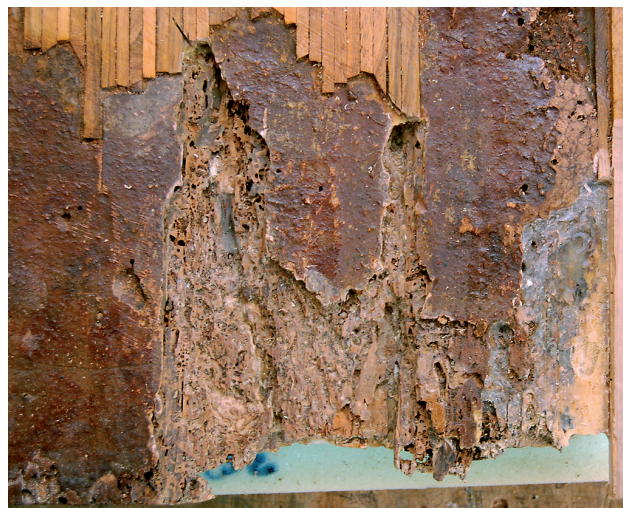
Εικ. 15. Λεπτομέρεια κατά την αφαίρεση των παλαιότερων επεμβάσεων. Διακρίνεται η εποξειδική κόλλα και κάτω δεξιά η πολυουρεθάνη.

PiBMA) για την αύξηση των μηχανικών ιδιοτήτων του σαθρού ξύλου. Μετά τη στερέωση του ξύλου αφαιρέθηκαν σταδιακά οι παλαιότερες συμπληρώσεις, όπως τα νεότερα ξύλινα πηχάκια, η υποκείμενη πολουρεθάνη, τα κεριά και τα παλαιότερα στοκαρίσματα (εικ. 15). Το αυθεντικό ξύλο της εικόνας καθαρίστηκε, με μηχανικά μέσα, από τα υπολείμματα της εποξειδικής κόλλας και κατόπιν έγινε τοπικά στερέωση με τη μέθοδο του εμποτισμού του ξύλου με Paraloid B-67 20% σε White spirit (εικ. 16). Τα κενά που δημιουργήθηκαν μετά την απομάκρυνση της πολουρεθάνης συμπληρώθηκαν με μείγμα πούδρας ξύλου και Paraloid B-72 50% σε Toluene (ακρυλική ρητίνη, ethyl methacrylate copolymer EMA) (εικ. 17), κατόπιν κολλήθηκαν με Paraloid B-72 τύπου HMG τμήματα ξύλου τύπου μπάλασα, όπου κόπηκαν αναλόγως των φθορών που έπρεπε να αποκατασταθούν. Τα νέα τμήματα ξύλου που τοποθετήθηκαν λειάνθηκαν στο επίπεδο του ξύλινου υπόβαθρου, έτσι ώστε να είναι ομοιόμορφη η επιφάνεια της πίσω όψης (εικ. 18). Με

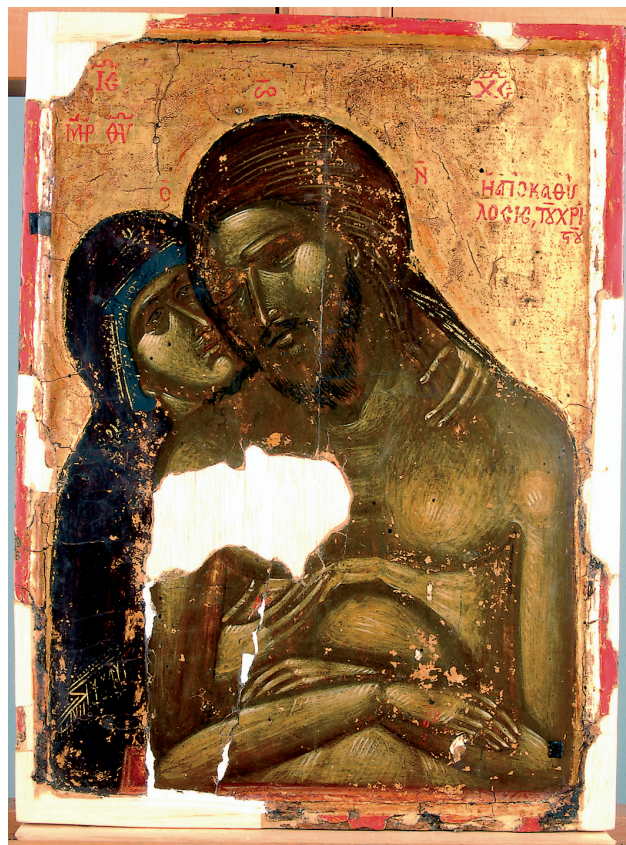
Εικ. 20. Μετά τον καθαρισμό και πριν από την αισθητική αποκατάσταση.

Ο καθαρισμός της ζωγραφικής επιβεβαίωσε τις αρχικές αναλυτικές τεχνικές φωτογράφισης. Το έργο έφερε μεγάλη έκταση επιζωγραφίσεις στις μορφές, καθώς και κερνά στις ρωγμές και στις τοπικές φθορές του έργου. Κατά τον καθαρισμό αφαιρέθηκαν οι χρωματικές επιζωγραφίσεις και αποκαλύφθηκε η αρχική ζωγραφική (εικ. 20).

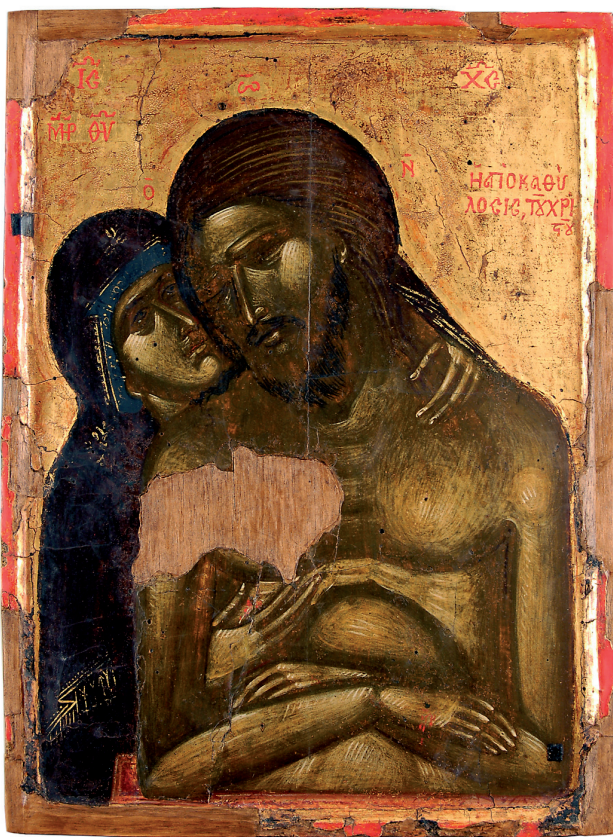
Εικ. 21. Η ζωγραφική επιφάνεια μετά τη συντήρηση.

όπου κατά την παλαιότερη συντήρηση είχε τοποθετηθεί λινό ύφασμα, οι φθορές αποκαταστάθηκαν με ξύλο σε χρωματική απόδοση παρόμοια με αυτή του ξύλου της εικόνας, με τη χρήση βερνικοχρώματος (εικ. 21). Τέλος, η ζωγραφική επιφάνεια βερνικώθηκε με ακρυλική προστατευτική ρητίνη για να εξασφαλιστεί η μελλοντική προστασία του χρωματικού στρώματος (εικ. 22).
