Τόμ. 8, Αρ. 8 (2008)

Η εξέταση, ανάλυση και συντήρηση της εικόνας της Αποκαθηλώσεως από τη Συλλογή Ανδρεάδη

Ελένη - Βερόνικα Φαρμακαλίδου, Βασίλης Γκιώνης, Γιώργος Χρυσικός

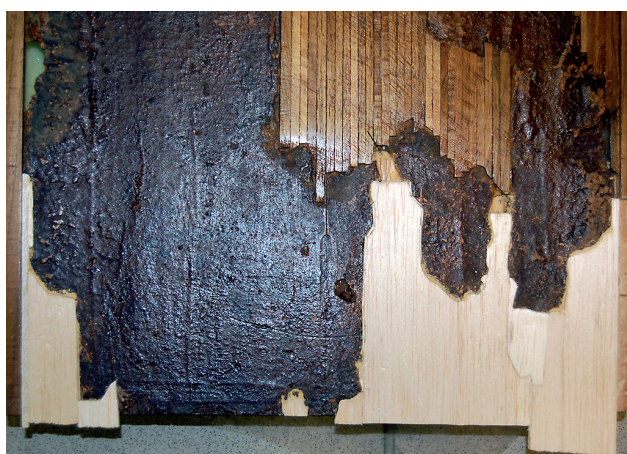
Εικ. 18. Μετά τη συμπλήρωση και την αποκατάσταση της περιοχής.

PiBMA) για την αύξηση των μηχανικών ιδιοτήτων του σαθρού ξύλου. Μετά τη στερέωση του ξύλου αφαιρέθηκαν σταδιακά οι παλαιότερες συμπληρώσεις, όπως τα νεότερα ξύλινα πηχάκια, η υποκείμενη πολουρεθάνη, τα κεριά και τα παλαιότερα στοκαρίσματα (εικ. 15). Το αυθεντικό ξύλο της εικόνας καθαρίστηκε, με μηχανικά μέσα, από τα υπολείμματα της εποξειδικής κόλλας και κατόπιν έγινε τοπικά στερέωση με τη μέθοδο του εμποτισμού του ξύλου με Paraloid B-67 20% σε White spirit (εικ. 16). Τα κενά που δημιουργήθηκαν μετά την απομάκρυνση της πολουρεθάνης συμπληρώθηκαν με μείγμα πούδρας ξύλου και Paraloid B-72 50% σε Toluene (ακρυλική ρητίνη, ethyl methacrylate copolymer EMA) (εικ. 17), κατόπιν κολλήθηκαν με Paraloid B-72 τύπου HMG τμήματα ξύλου τύπου μπάλασα, όπου κόπηκαν αναλόγως των φθορών που έπρεπε να αποκατασταθούν. Τα νέα τμήματα ξύλου που τοποθετήθηκαν λειάνθηκαν στο επίπεδο του ξύλινου υπόβαθρου, έτσι ώστε να είναι ομοιόμορφη η επιφάνεια της πίσω όψης (εικ. 18). Με
