Τόμ. 8, Αρ. 8 (2008)

Η εξέταση, ανάλυση και συντήρηση της εικόνας της Αποκαθηλώσεως από τη Συλλογή Ανδρεάδη

Ελένη - Βερόνικα Φαρμακαλίδου, Βασίλης Γκιώνης, Γιώργος Χρυσικός

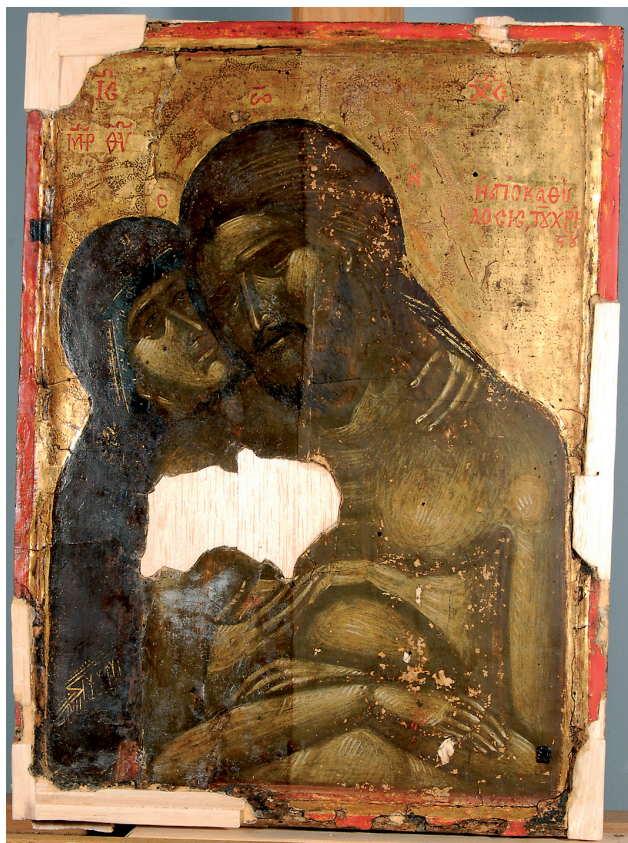
Εικ. 19. Στάδιο καθαρισμού.

κατάσταση της αρχικής ζωγραφικής επιφάνειας. Το βερνίκι που κάλυπτε τη ζωγραφική επιφάνεια αφαιρέθηκε με τη μέθοδο του χημικού καθαρισμού. Το βερνίκι είχε υποστεί φωτοχημική αλλοίωση και είχε υποκίτρινη απόχρωση, αλλά υπήρχαν και πολλά υπολείμματα του παλαιού βερνικίου (μαύρης απόχρωσης), τα οποία και αφαιρέθηκαν κατά τον καθαρισμό με συνδυασμό χημικού και μηχανικού καθαρισμού (χρήση νυστεριού) σε διαρκή παρατήρηση μέσω στερεομικροσκοπίου (εικ. 19).

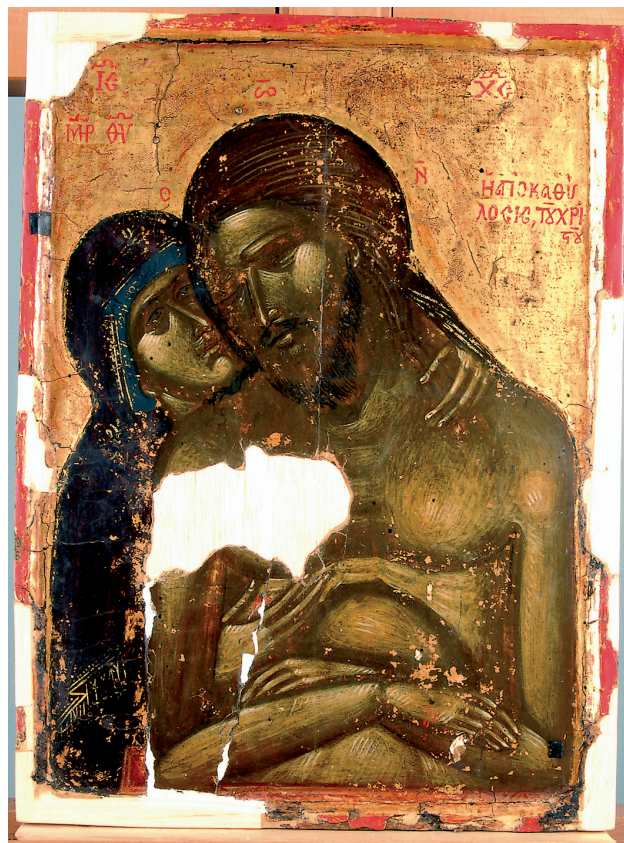
Εικ. 20. Μετά τον καθαρισμό και πριν από την αισθητική αποκατάσταση.

Ο καθαρισμός της ζωγραφικής επιβεβαίωσε τις αρχικές αναλυτικές τεχνικές φωτογράφισης. Το έργο έφερε μεγάλη έκταση επιζωγραφίσεις στις μορφές, καθώς και κερνά στις ρωγμές και στις τοπικές φθορές του έργου. Κατά τον καθαρισμό αφαιρέθηκαν οι χρωματικές επιζωγραφίσεις και αποκαλύφθηκε η αρχική ζωγραφική (εικ. 20).
