Τόμ. 8, Αρ. 8 (2008)

Ελένη - Βερόνικα Φαρμακαλίδου, Βασίλης Γκιώνης, Γιώργος Χρυσικός

## Η εξέταση, ανάλυση και συντήρηση της εικόνας της *Αποκαθλώσεως* από τη Συλλογή Ανδρεάδη

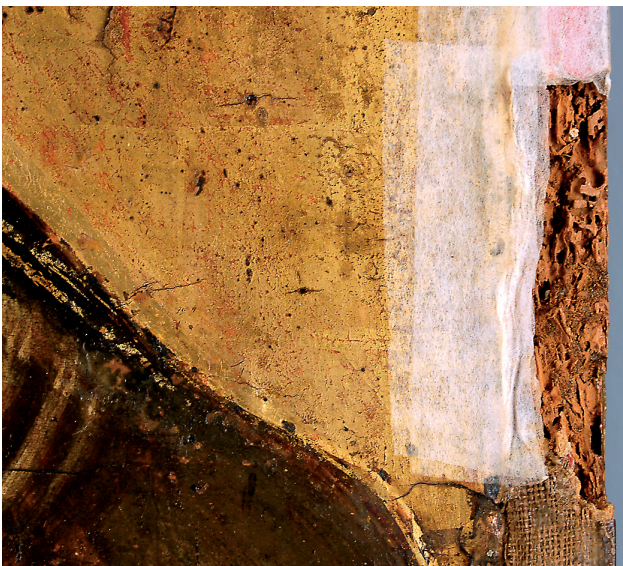
Το έργο έφτασε στα εργαστήρια συντήρησης εξαιτίας μηχανικής καταπόνησης που είχε υποστεί στη δεξιά πλευρά (εικ. 3). Με την πρώτη οπτική εξέταση διαπιστώθηκε η ιδιαίτερα ασταθής κατάστασή του, εξαιτίας του σαθρού ξύλινου υποβάθρου το οποίο είχε υποστεί έντονη προσβολή ξυλοφάγων εντόμων, που είχαν ολοσχερώς αποδυναμώσει το ξύλο της εικόνας. Αν και η εικόνα είχε συντηρηθεί στο παρελθόν, το πρόβλημα στερέωσης του ξύλου δεν είχε αντιμετωπιστεί πλήρως, έτσι ώστε να εξασφαλιστεί η βιωσιμότητα του έργου. Επίσης, κατά την παλαιότερη συντήρηση της εικόνας είχαν χρησιμοποιηθεί υλικά (νέας τεχνολογίας για το 1950), τα οποία όμως δεν ήταν δοκιμασμένα στον χρόνο και

Εικ. 3. Απώλεια της ζωγραφικής λόγω μηχανικής καταπόνησης.

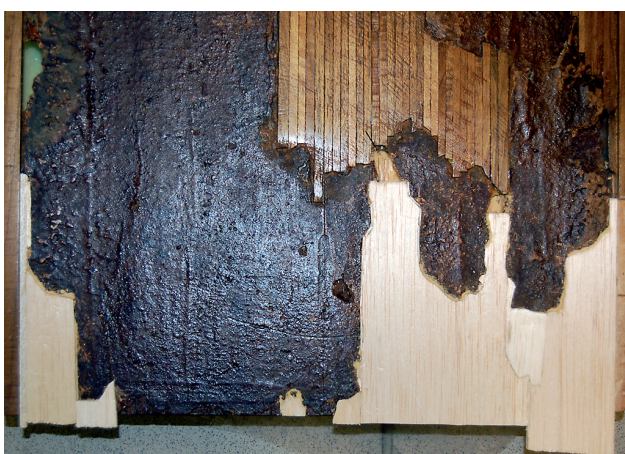
Εικ. 18. Μετά τη συμπλήρωση και την αποκατάσταση της περιοχής.

PiBMA) για την αύξηση των μηχανικών ιδιοτήτων του σαθρού ξύλου. Μετά τη στερέωση του ξύλου αφαιρέθηκαν σταδιακά οι παλαιότερες συμπληρώσεις, όπως τα νεότερα ξύλινα πηχάκια, η υποκείμενη πολουρεθάνη, τα κεριά και τα παλαιότερα στοκαρίσματα (εικ. 15). Το αυθεντικό ξύλο της εικόνας καθαρίστηκε, με μηχανικά μέσα, από τα υπολείμματα της εποξειδικής κόλλας και κατόπιν έγινε τοπικά στερέωση με τη μέθοδο του εμποτισμού του ξύλου με Paraloid B-67 20% σε White spirit (εικ. 16). Τα κενά που δημιουργήθηκαν μετά την απομάκρυνση της πολουρεθάνης συμπληρώθηκαν με μείγμα πούδρας ξύλου και Paraloid B-72 50% σε Toluene (ακρυλική ρητίνη, ethyl methacrylate copolymer EMA) (εικ. 17), κατόπιν κολλήθηκαν με Paraloid B-72 τύπου HMG τμήματα ξύλου τύπου μπάλασα, όπου κόπηκαν αναλόγως των φθορών που έπρεπε να αποκατασταθούν. Τα νέα τμήματα ξύλου που τοποθετήθηκαν λειάνθηκαν στο επίπεδο του ξύλινου υπόβαθρου, έτσι ώστε να είναι ομοιόμορφη η επιφάνεια της πίσω όψης (εικ. 18). Με
