Τόμ. 8, Αρ. 8 (2008)

Η εξέταση, ανάλυση και συντήρηση της εικόνας της Αποκαθηλώσεως από τη Συλλογή Ανδρεάδη

Ελένη - Βερόνικα Φαρμακαλίδου, Βασίλης Γκιώνης, Γιώργος Χρυσικός

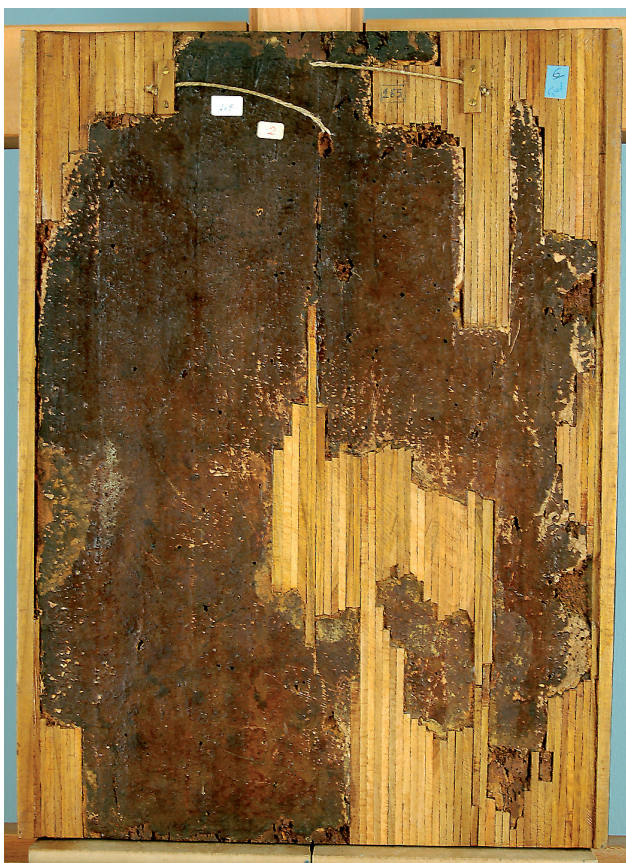
δυστυχώς αστόχησαν κατά τη διαδικασία της γήρανσης. Συγκεκριμένα, για τη στερέωση του σαθρού ξύλου είχε χρησιμοποιηθεί αφρός πολουρεθάνης για να γεμίσουν τα κενά που είχαν προκαλέσει τα ξυλοφάγα έντομα στη δομή του ξύλινου υποβάθρου. Με την πάροδο του χρόνου η πολουρεθάνη αποδυναμώθηκε και δεν επαρκούσε για τη στερέωση και την υποστήριξη του σαθρού ξύλου (εικ. 4). Στην πίσω όψη της εικόνας φθορές και απώλειες του ξύλου είχαν αποκατασταθεί κατά την παλαιότερη συντήρηση με μικρά τμήματα ξύλου, κολλημένα παράλληλα μεταξύ τους, με εποξειδική κόλλα, κατά τη “ροή” των “νερών” του ξύλινου φορέα της εικόνας (μέθοδος αποκατάστασης παρκετάζ, εικ. 5, 6). Κάτω από τα νεότερα πηχάκια ξύλου είχε τοποθετηθεί αφρός πολουρεθάνης για την ενίσχυση και το “γέμισμα” των φθορών του ξύλου της εικόνας.

Εικ. 5. Πίσω όψη της εικόνας πριν από τη συντήρηση.

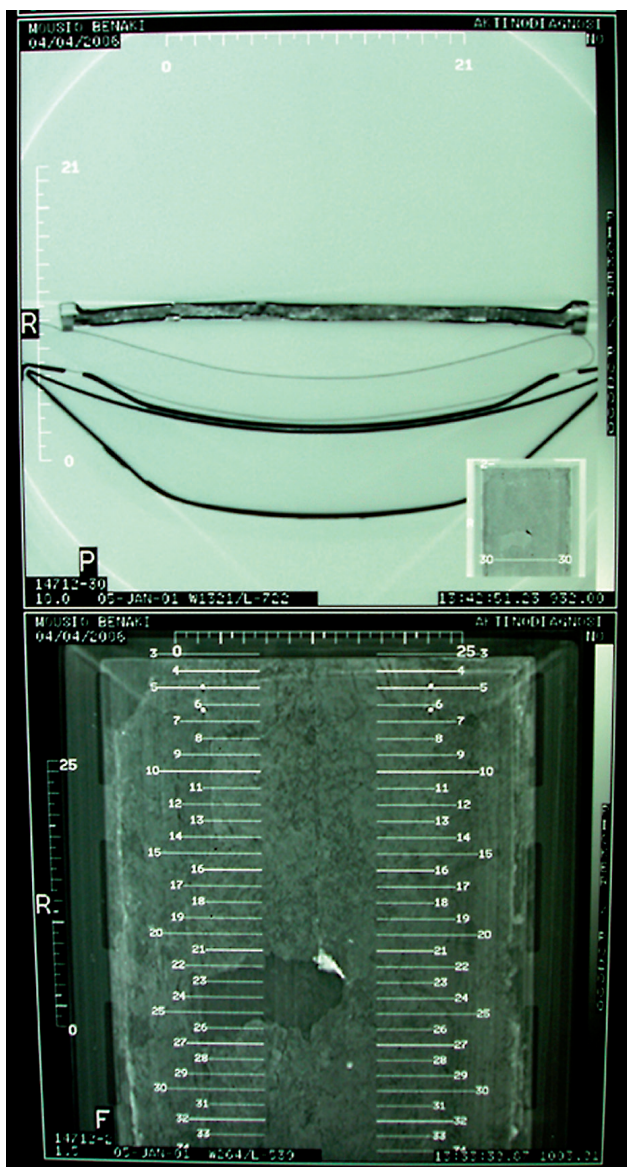
Για να εξακριβωθεί η σταθερότητα του ξύλινου υποστρώματος το έργο τοποθετήθηκε σε αξονικό τομογράφο Picker PQ 2000 (συνθήκες 120KV, 100mA και 210mAs) και έγιναν 35 εγκάρσιες τομές ανά 1,5 εκ. σε όλο το ύψος της εικόνας.² Η τομογραφία του έργου έδειξε ότι το ξύλινο υπόβαθρο του έργου είχε μεγάλα κενά στη δομή του και κατά τόπους η ζωγραφική επιφάνεια παρουσίαζε έντονες αποκολλήσεις από τον φορέα. Το κύριο αίτιο της ασταθούς κατάστασης διατήρησης του ξύλινου φορέα ήταν η χρήση πολυουρεθάνης κατά την παλαιότερη συντήρηση του έργου, καθώς και η αποδυναμώση του υλικού αυτού κατά τη διαδικασία της γήρανσης. Η πολυουρεθάνη δεν ήταν σε εμφανή σημεία, επομένως η εκτίμηση ως προς την έκταση της επέμβασης δεν ήταν ακριβής, γι' αυτό και αποφασίστηκε να γίνει ακτινογράφιση του έργου για να έχουμε πλήρη εικόνα της δομής του ξύλου (εικ. 11).

Εικ. 11. Αξονική τομογραφία. Στο πάνω μέρος σημειώνεται η τομή και στο κάτω μέρος η θέση της στο έργο.

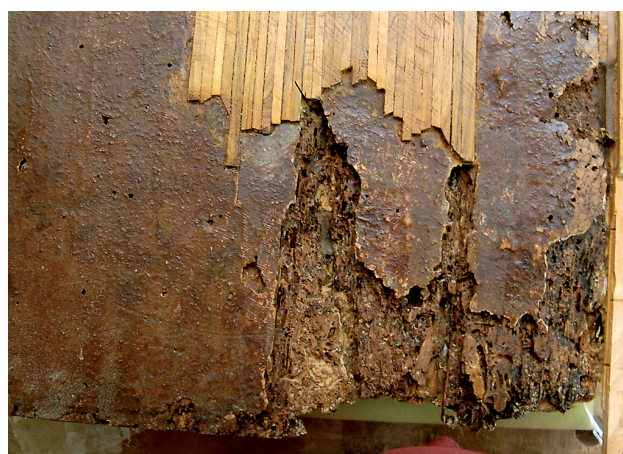
Εικ. 16. Μετά τον καθαρισμό του ξύλου.

PiBMA) για την αύξηση των μηχανικών ιδιοτήτων του σαθρού ξύλου. Μετά τη στερέωση του ξύλου αφαιρέθηκαν σταδιακά οι παλαιότερες συμπληρώσεις, όπως τα νεότερα ξύλινα πηχάκια, η υποκείμενη πολουρεθάνη, τα κεριά και τα παλαιότερα στοκαρίσματα (εικ. 15). Το αυθεντικό ξύλο της εικόνας καθαρίστηκε, με μηχανικά μέσα, από τα υπολείμματα της εποξειδικής κόλλας και κατόπιν έγινε τοπικά στερέωση με τη μέθοδο του εμποτισμού του ξύλου με Paraloid B-67 20% σε White spirit (εικ. 16). Τα κενά που δημιουργήθηκαν μετά την απομάκρυνση της πολουρεθάνης συμπληρώθηκαν με μείγμα πούδρας ξύλου και Paraloid B-72 50% σε Toluene (ακρυλική ρητίνη, ethyl methacrylate copolymer EMA) (εικ. 17), κατόπιν κολλήθηκαν με Paraloid B-72 τύπου HMG τμήματα ξύλου τύπου μπάλασα, όπου κόπηκαν αναλόγως των φθορών που έπρεπε να αποκατασταθούν. Τα νέα τμήματα ξύλου που τοποθετήθηκαν λειάνθηκαν στο επίπεδο του ξύλινου υπόβαθρου, έτσι ώστε να είναι ομοιόμορφη η επιφάνεια της πίσω όψης (εικ. 18). Με

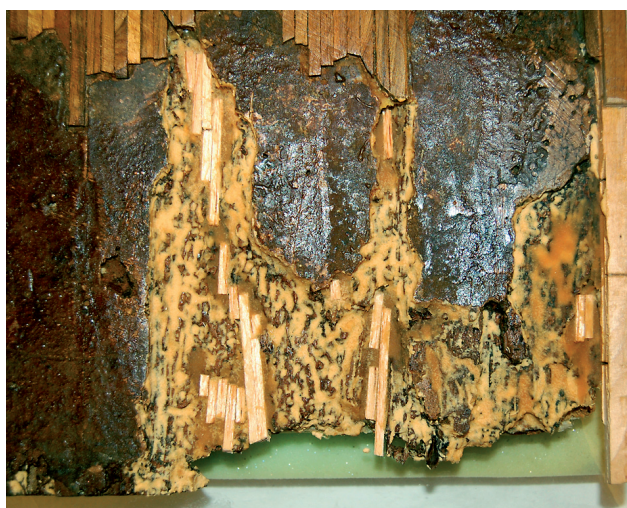
Εικ. 17. Κατά τις εργασίες στερέωσης και αποκατάστασης του ξύλου.

Η συντήρηση του έργου ξεκίνησε με την αποκατάσταση του ξύλινου υποβάθρου της εικόνας. Αρχικά έγινε ενίσχυση της ζωγραφικής επιφάνειας με ιαπωνικό χαρτί και Beva 371 σε White spirit (ethylene-vinyl acetate copolymer, Ketone N, paraffin in toluene) και κατόπιν ξεκίνησαν οι ξυλουργικές εργασίες με τη μέθοδο εμβαπτισμού του ξύλου σε διάλυμα Paraloid B-67 20% με White spirit (ακρυλική ρητίνη, isobutyl methacrylate homopolymer

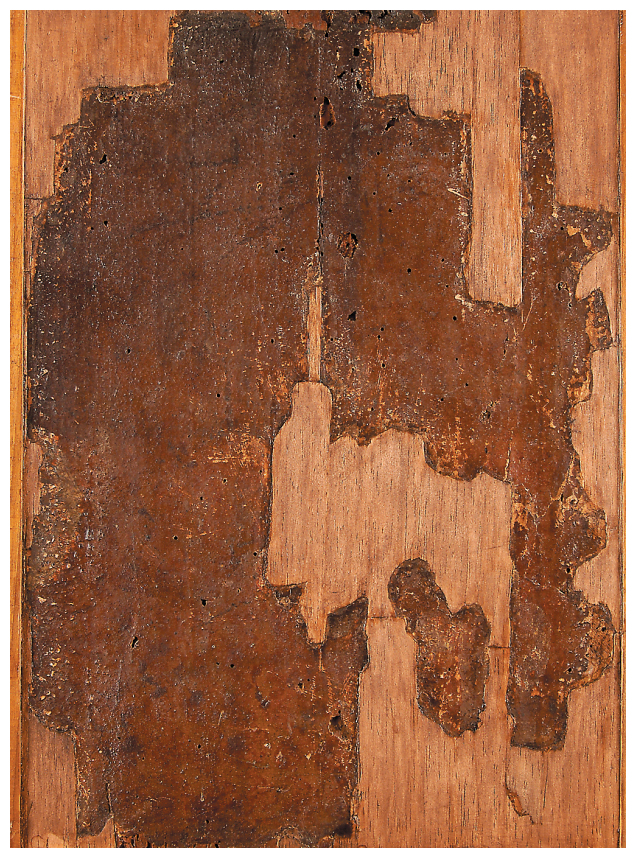
Εικ. 22. Η πίσω όψη μετά τη συντήρηση.

όπου κατά την παλαιότερη συντήρηση είχε τοποθετηθεί λινό ύφασμα, οι φθορές αποκαταστάθηκαν με ξύλο σε χρωματική απόδοση παρόμοια με αυτή του ξύλου της εικόνας, με τη χρήση βερνικοχρώματος (εικ. 21). Τέλος, η ζωγραφική επιφάνεια βερνικώθηκε με ακρυλική προστατευτική ρητίνη για να εξασφαλιστεί η μελλοντική προστασία του χρωματικού στρώματος (εικ. 22).
