## ΔΙΕΡΕΥΝΗΣΗ ΤΩΝ ΣΥΝΘΗΚΩΝ ΕΚΔΗΛΩΣΗΣ ΤΗΣ ΚΑΤΟΛΙΣΘΗΣΗΣ ΣΤΗΝ ΠΕΡΙΟΧΗ ΤΗΣ Χ.Θ. 123 ΤΟΥ ΑΥΤΟΚΙΝΗΤΟΔΡΟΜΟΥ ΚΟΡΙΝΘΟΥ – ΤΡΙΠΟΛΕΩΣ ΚΑΙ ΜΕΤΡΑ ΑΠΟΚΑΤΑΣΤΑΣΗΣ

Εξετάζονται και παρουσιάζονται συνοπτικά τα αίτια που προκάλεσαν την κατολίσθηση στη περιοχή της Χ.Θ. 123 του αυτοκινητόδρομου Κορίνθου-Τριπόλεως στις 8 Φεβρουαρίου 2003 και τα μέτρα αποκατάστασης της ευστάθειας. Η κατολίσθηση αυτή προκάλεσε την διακοπή της συγκοινωνίας στον ανωτέρω οδικό άξονα επί διμήνο, μέχρι να ολοκληρωθούν τα προσωρινά έργα με τοπική παράκαμψη της θέσης που εκδηλώθηκε η αστοχία.

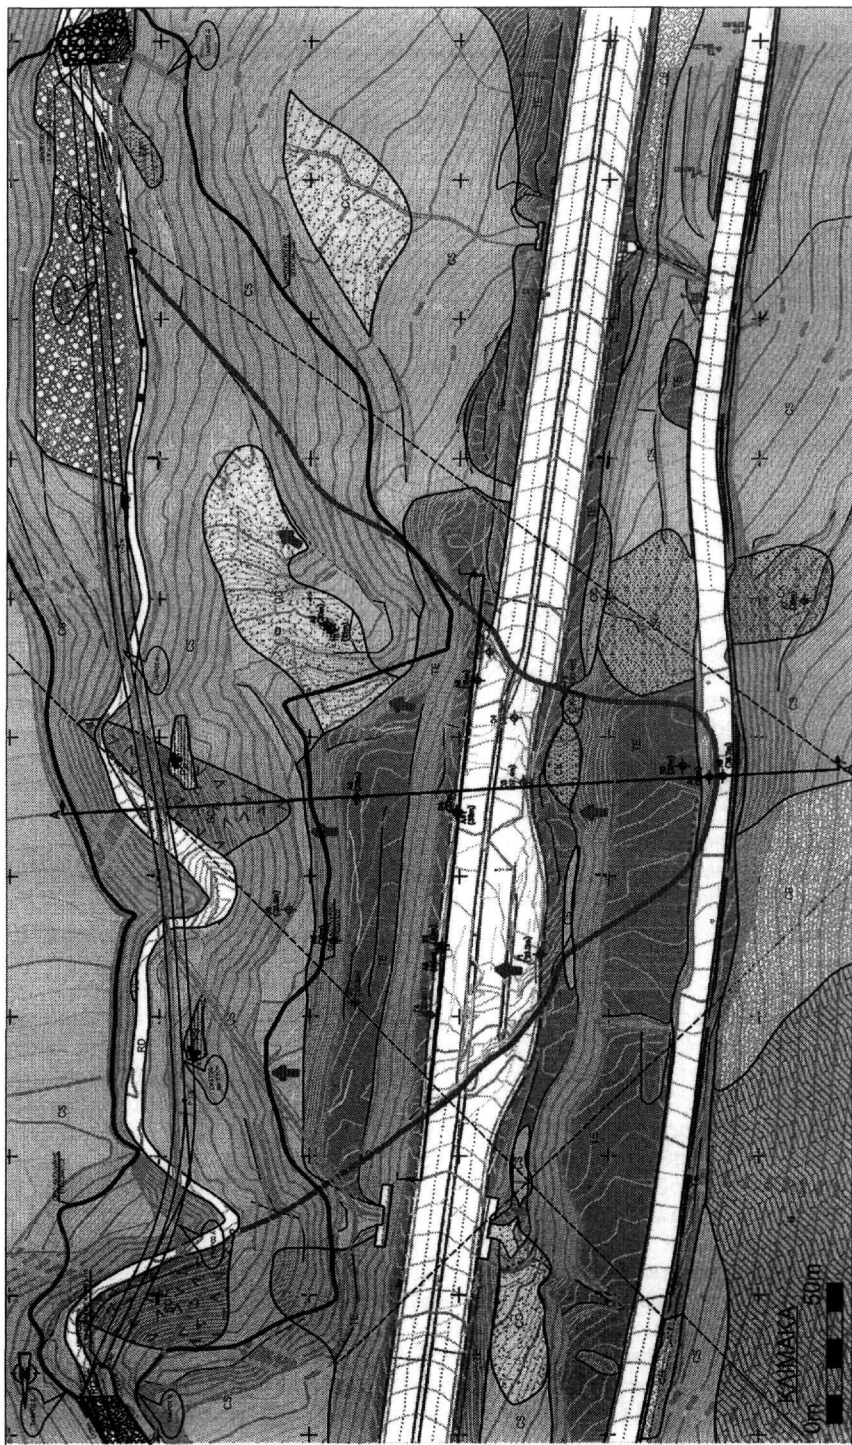
Σχήμα 1. Γεωλογικός χάρτης της περιοχής (στο σχέδιο έχουν προστεθεί και τα έργα περί το σταθεροποιητικό επίχωμα ποδός) (ΕΔΑΦΟΣ Ε.Π.Ε. ΚΑΙ ΠΡΙΣΜΑ Α.Τ.Ε. ΙΑΝΟΥΑΡΙΟΣ 2004).

Ο αυτοκινητόδρομος βρίσκεται σε επίχωμα μέσου ύψους 10 m πάνω από ασθενώς συγκολλημένα υλικά κορημάτων (αργιλώδη αμμοχάλικα), με έντονη ετερογένεια κατά την οριζόντια και κατακόρυφη διεύθυνση και τα οποία αναπτύσσονται είτε επί νεογενών σχηματισμών είτε επί ασβεστολίθων του αλπικού υποβάθρου (σχήμα 1, 2, 3).

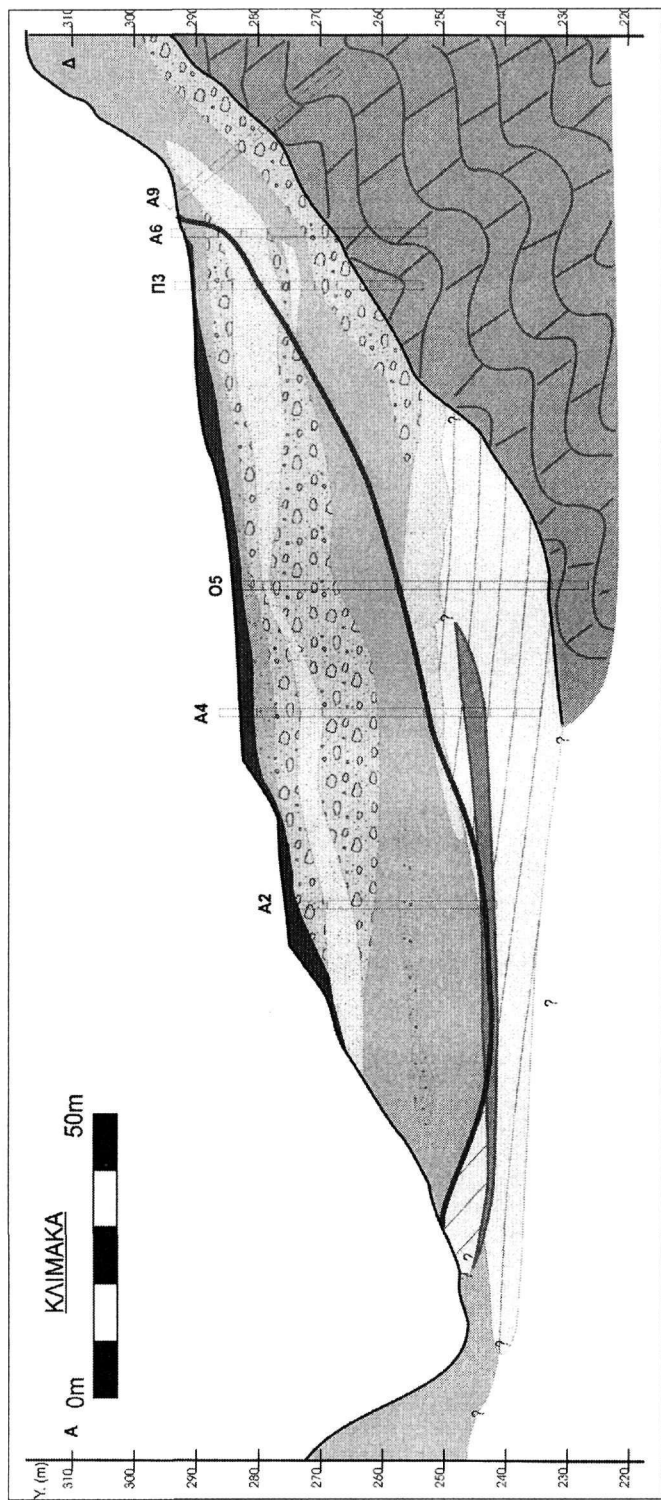
Σχήμα 2. Γεωλογική Τομή Α - Α' (ΕΔΑΦΟΣ Ε.Π.Ε. ΚΑΙ ΠΡΙΣΜΑ Α.Τ.Ε. ΙΑΝΟΥΑΡΙΟΣ 2004).

Η επιφάνεια ολίσθησης, σύμφωνα με τα στοιχεία των κλισιομετρήσεων, εντοπίζεται στη βάση των υλικών του κώνου κορημάτων (Σχήμα 2). Συγκεκριμένα φαίνεται να ακολουθεί την επαφή των αμμοχαλικώδων σχηματισμών με τις αργιλικές ενστρώσεις, οι οποίες συστηματικά εμφανίζονται στη βάση του κώνου κορημάτων. Η επιφάνεια επαφής τους και κατά συνέπεια η επιφάνεια ολίσθησης διαμορφώνεται πολύ βαθιά, έως και βαθύτερα από το Α.Υ. της κοίτης του χειμάρρου.

Ειδικότερα, η επιφάνεια ολίσθησης διέρχεται, στις περισσότερες περιπτώσεις, μέσω ενός αργιλικού στρώματος το οποίο διατηρεί τα λιθοοψικά χαρακτηριστικά της μάργας, αλλά στερείται δομής και στρώσης (πιθανώς ο αποσασθρωμένος μανδύας των μαργαϊκών σχηματισμών). Οι μαργαϊκοί σχηματισμοί αποκαλύφθηκαν και χαρτογραφήθηκαν κατά την κατασκευή του οχετού στον πόδα της κατολίσθησης.

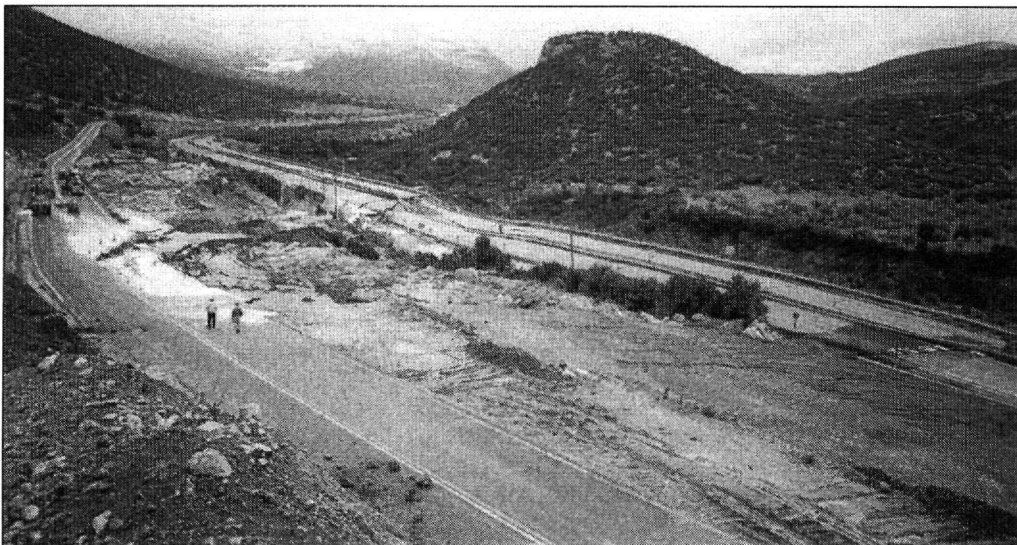
Στο χρονικό διάστημα που μεσολάβησε από το 1999, όπου εντοπίστηκε και οριοθετήθηκε το πρόβλημα, μέχρι τον χειμώνα του 2002-2003, η εξέλιξη της κατολίσθησης ήταν ερπυστικού τύπου με ρυθμούς μετακινήσεων της τάξεως των 10cm το έτος, ενώ την χειμερινή περίοδο συχνά έφτανε και 3-4cm τον μήνα. Η διάνοιξη των ρωγμών είχε σαν αποτέλεσμα την ολοένα μεγαλύτερη εισροή υδάτων επιταχύνοντας το φαινόμενο έως την 8-2-2003, οπότε και αυτό εκδηλώθηκε (Σχ.4, 5).

Σχήμα 4. Άποψη της κατολισθημένης μάζας από ανάντη. Διακρίνεται το φρύδι της κατολίσθησης που έφτασε έως το μέσο του ανάντη της Ε.Ο. παράδρομου.

- Αποκόπτει μήκος Ε.Ο. περίπου 150m
- Μήκος κατολίσθησης (από το φρύδι έως τον πόδα) της τάξεως των 180m περίπου
- Μέγιστο μέσο εύρος κατολίσθησης 210m
- Συνολική επιφάνεια κατολίσθησης 35.000m<sup>2</sup> περίπου
- Συνολικός όγκος κατολίσθησης 350.000 έως 400.000m<sup>3</sup> περίπου
- Μέγιστη οριζόντια μετακίνηση 4.0m περίπου
- Μέγιστη κατακόρυφη υποχώρηση στην περιοχή της κεφαλής της κατολίσθησης 4.0m περίπου

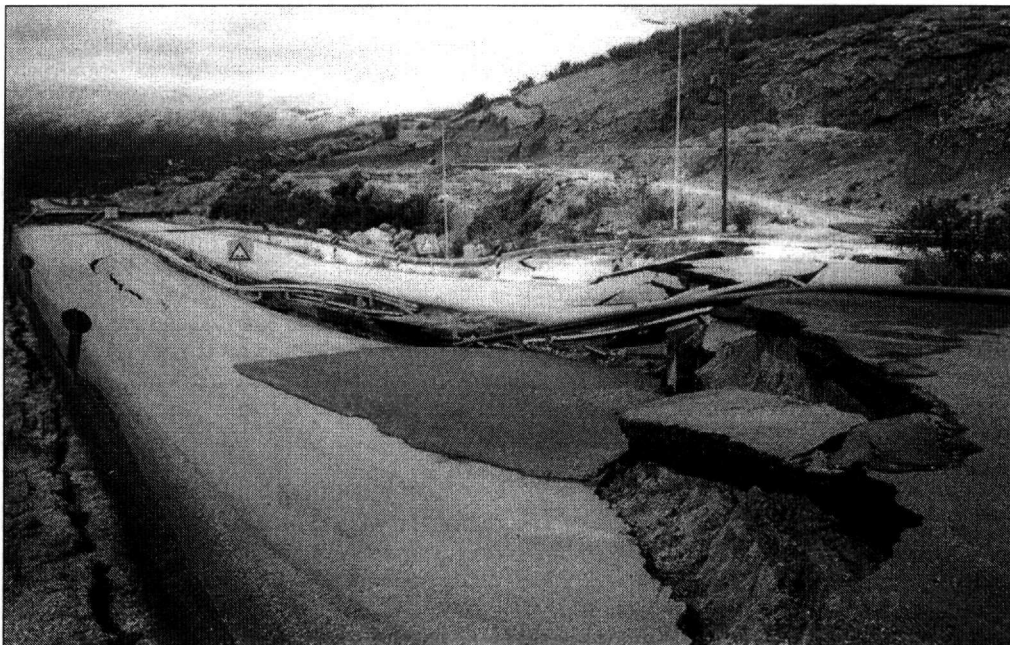
Σχήμα 5. Άποψη του βυθίσματος που προκάλεσε η κατολίσθηση στο οδόστρωμα της Ε.Ο. Κορίνθου-Τρίπολης.

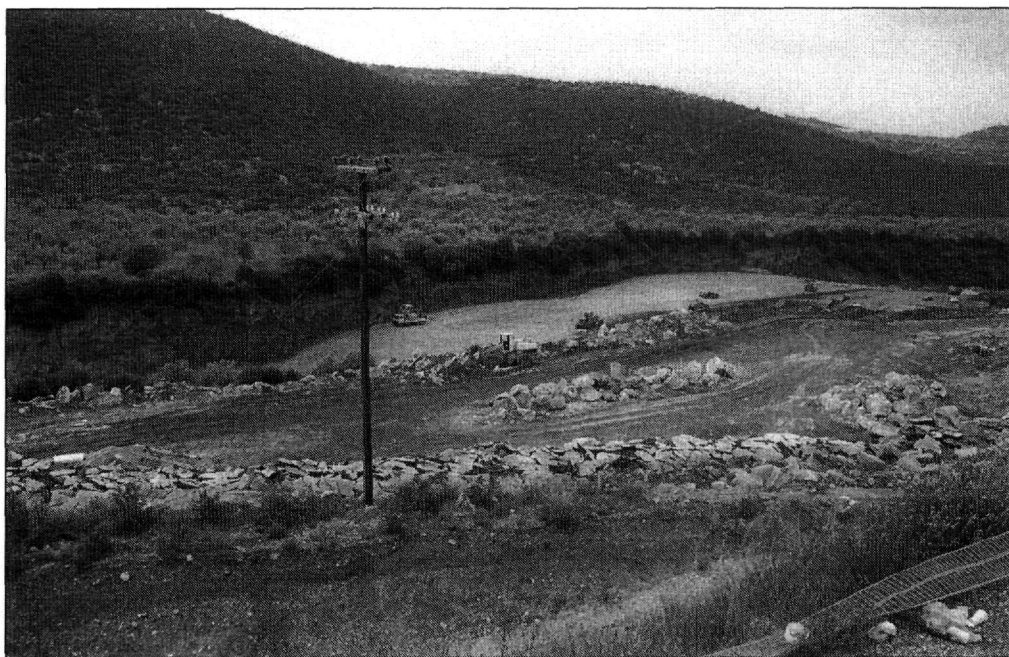
Σχήμα 7 Άποψη της περιοχής ενδιαφέροντος κατά την κατασκευή του σταθεροποιητικού επιχώματος.

- Κατασκευή υψηλού επιχώματος (ύψους της τάξεως των 15.0m) στον πόδα της μάζας που κατολίσθησε το οποίο λειτουργεί ως αντίβαρο ποδός αλλά και ως αντιστήριξη, εφόσον πρόκειται για εγκιβωτισμένο επίχωμα στην κοίτη του ρέματος Βελανδοπόταμου (σχήμα 6, 7).
- Κατασκευή δικτύου αποστράγγισης στην περιοχή του σταθεροποιητικού επιχώματος και του αυτοκινητοδρόμου. Το αποστραγγιστικό δίκτυο περιλαμβάνει διαμήκη στραγγιστήρια, αγωγούς στραγγιστηρίων και αποστραγγιστικές κλίνες.
- Κατασκευή πυκνού επιφανειακού δικτύου αποχέτευσης ομβρίων. Το επιφανειακό δίκτυο αποχέτευσης ομβρίων είναι πιο πυκνό περί την κεφαλή της κατολίσθησης ώστε να περιορισθεί σημαντικά η κατείσδυση των ομβρίων υδάτων στην κατολισθημένη μάζα.
