ΔΙΕΡΕΥΝΗΣΗ ΤΩΝ ΣΥΝΘΗΚΩΝ ΕΚΔΗΛΩΣΗΣ ΤΗΣ ΚΑΤΟΛΙΣΘΗΣΗΣ ΣΤΗΝ ΠΕΡΙΟΧΗ ΤΗΣ Χ.Θ. 123 ΤΟΥ ΑΥΤΟΚΙΝΗΤΟΔΡΟΜΟΥ ΚΟΡΙΝΘΟΥ – ΤΡΙΠΟΛΕΩΣ ΚΑΙ ΜΕΤΡΑ ΑΠΟΚΑΤΑΣΤΑΣΗΣ

Μαρίνος Π.¹, Καββαδάς Μ.², Ντουινιάς Γ.³, και Προβιά Α.⁴

INVESTIGATION OF THE CAUSES OF THE SLIDING ON THE 123KM ON THE KORINTHOS-TRIPOLIS NATIONAL ROAD AND WORKING TECHNIQUES TO RESTORE THE STABILITY

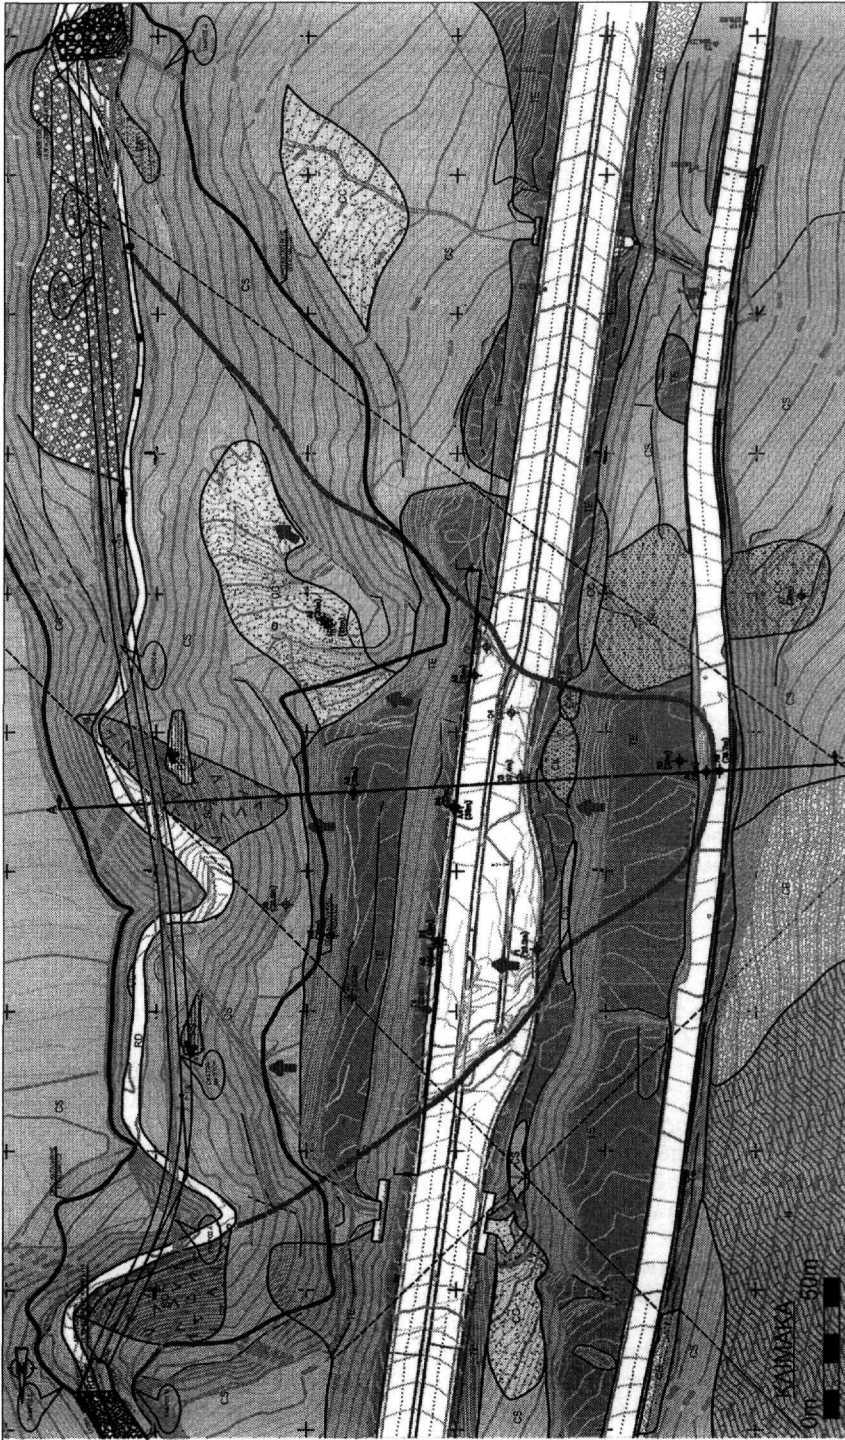
Σχήμα 1. Γεωλογικός χάρτης της περιοχής (στο σχέδιο έχουν προστεθεί και τα έργα περί το σταθεροποιητικό επίχωμα ποδός) (ΕΔΑΦΟΣ Ε.Π.Ε. ΚΑΙ ΠΡΙΣΜΑ Α.Τ.Ε. ΙΑΝΟΥΑΡΙΟΣ 2004).

Ο αυτοκινητόδρομος βρίσκεται σε επίχωμα μέσου ύψους 10 m πάνω από ασθενώς συγκολλημένα υλικά κορημάτων (αργιλώδη αμμοχάλικα), με έντονη ετερογένεια κατά την οριζόντια και κατακόρυφη διεύθυνση και τα οποία αναπτύσσονται είτε επί νεογενών σχηματισμών είτε επί ασβεστολίθων του αλπικού υποβάθρου (σχήμα 1, 2, 3).

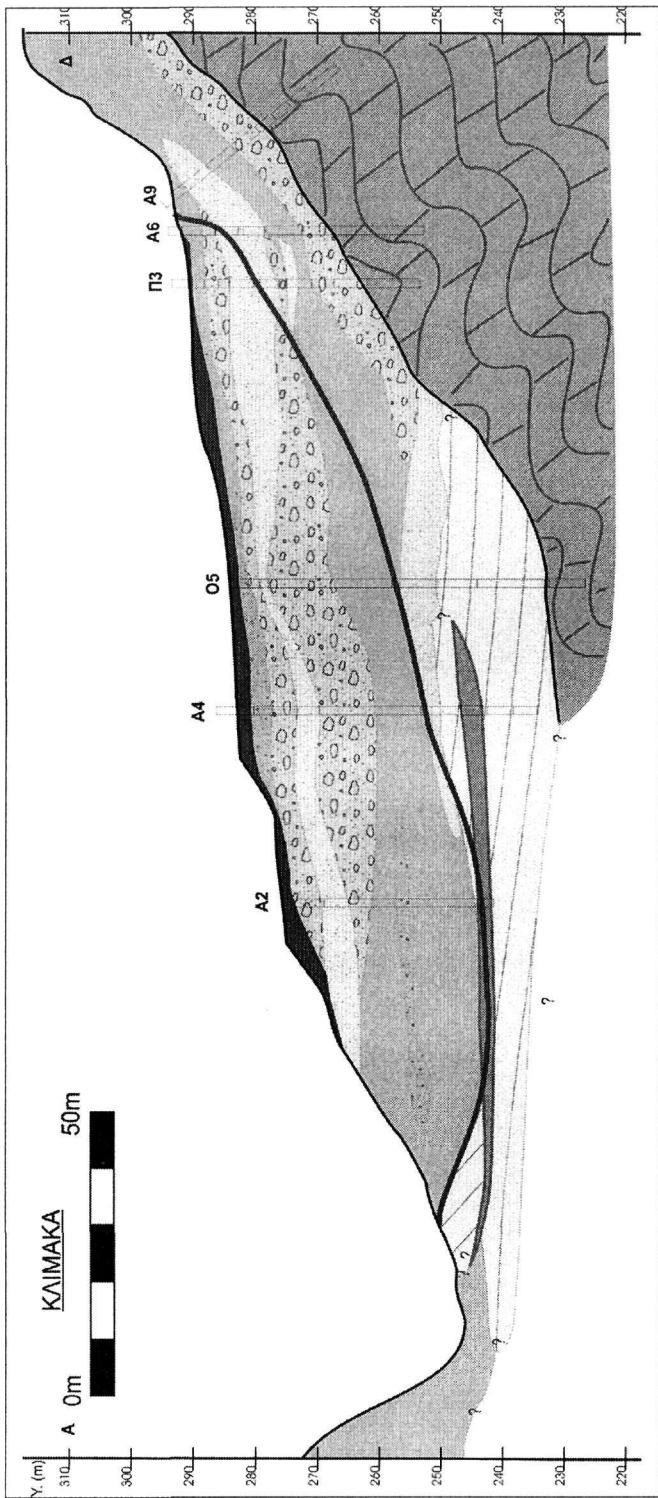
Σχήμα 2. Γεωλογική Τομή Α - Α' (ΕΔΑΦΟΣ Ε.Π.Ε. ΚΑΙ ΠΡΙΣΜΑ Α.Τ.Ε. ΙΑΝΟΥΑΡΙΟΣ 2004).

Η επιφάνεια ολίσθησης, σύμφωνα με τα στοιχεία των κλισιομετρήσεων, εντοπίζεται στη βάση των υλικών του κώνου κορημάτων (Σχήμα 2). Συγκεκριμένα φαίνεται να ακολουθεί την επαφή των αμμοχαλικώδων σχηματισμών με τις αργιλικές ενστρώσεις, οι οποίες συστηματικά εμφανίζονται στη βάση του κώνου κορημάτων. Η επιφάνεια επαφής τους και κατά συνέπεια η επιφάνεια ολίσθησης διαμορφώνεται πολύ βαθιά, έως και βαθύτερα από το Α.Υ. της κοίτης του χειμάρρου.

Ειδικότερα, η επιφάνεια ολίσθησης διέρχεται, στις περισσότερες περιπτώσεις, μέσω ενός αργιλικού στρώματος το οποίο διατηρεί τα λιθοοψικά χαρακτηριστικά της μάργας, αλλά στερείται δομής και στρώσης (πιθανώς ο αποσασθρωμένος μανδύας των μαργαϊκών σχηματισμών). Οι μαργαϊκοί σχηματισμοί αποκαλύφθηκαν και χαρτογραφήθηκαν κατά την κατασκευή του οχετού στον πόδα της κατολίσθησης.

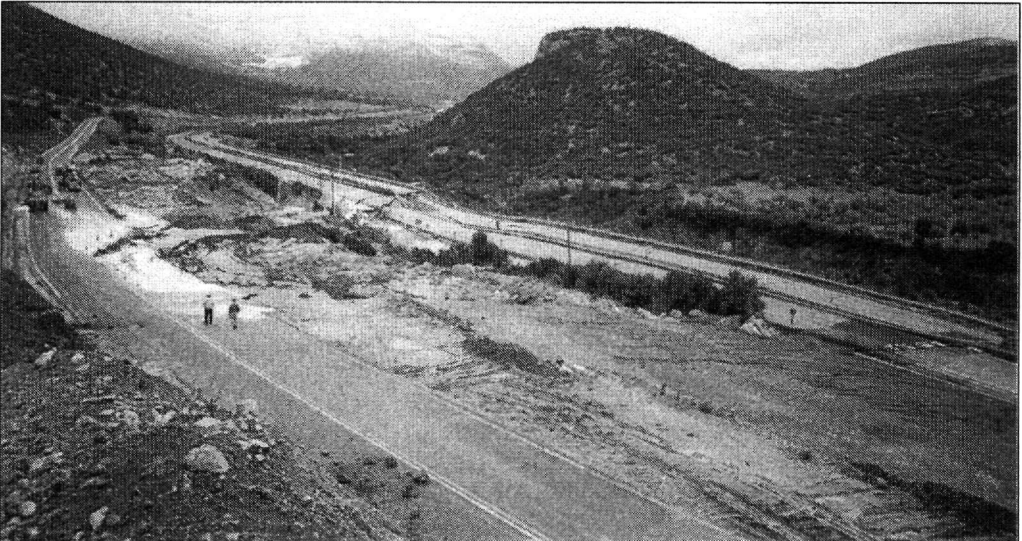
Στο χρονικό διάστημα που μεσολάβησε από το 1999, όπου εντοπίστηκε και οριοθετήθηκε το πρόβλημα, μέχρι τον χειμώνα του 2002-2003, η εξέλιξη της κατολίσθησης ήταν ερπυστικού τύπου με ρυθμούς μετακινήσεων της τάξεως των 10cm το έτος, ενώ την χειμερινή περίοδο συχνά έφτανε και 3-4cm τον μήνα. Η διάνοιξη των ρωγμών είχε σαν αποτέλεσμα την ολοένα μεγαλύτερη εισροή υδάτων επιταχύνοντας το φαινόμενο έως την 8-2-2003, οπότε και αυτό εκδηλώθηκε (Σχ.4, 5).

Σχήμα 4. Άποψη της κατολισθημένης μάζας από ανάντη. Διακρίνεται το φρύδι της κατολίσθησης που έφτασε έως το μέσο του ανάντη της Ε.Ο. παράδρομου.

- Αποκόπτει μήκος Ε.Ο. περίπου 150m
- Μήκος κατολίσθησης (από το φρύδι έως τον πόδα) της τάξεως των 180m περίπου
- Μέγιστο μέσο εύρος κατολίσθησης 210m
- Συνολική επιφάνεια κατολίσθησης 35.000m² περίπου
- Συνολικός όγκος κατολίσθησης 350.000 έως 400.000m³ περίπου
- Μέγιστη οριζόντια μετακίνηση 4.0m περίπου
- Μέγιστη κατακόρυφη υποχώρηση στην περιοχή της κεφαλής της κατολίσθησης 4.0m περίπου

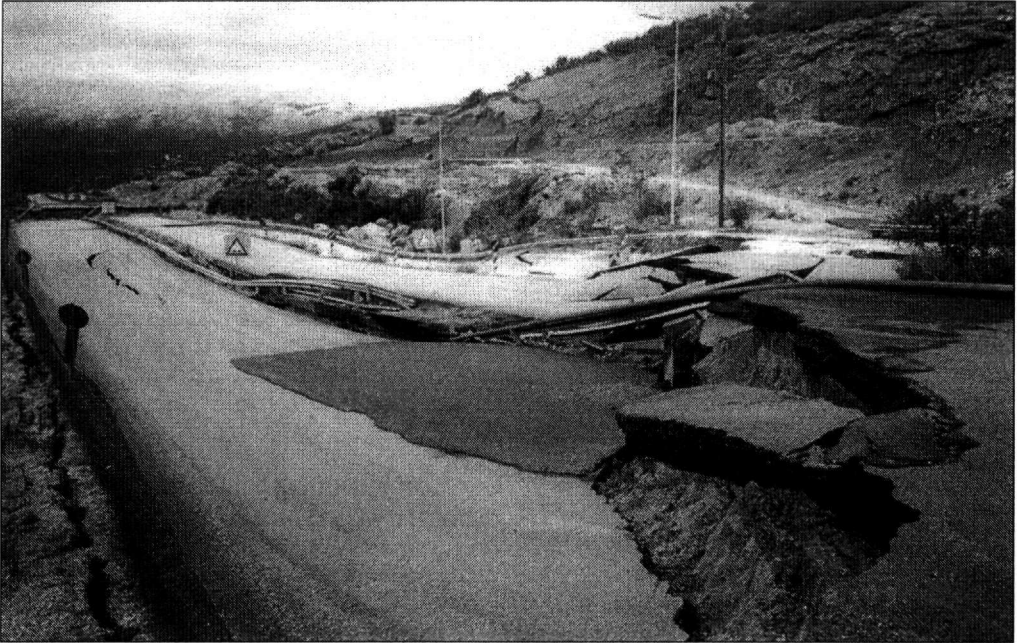
Σχήμα 5. Άποψη του βυθίσματος που προκάλεσε η κατολίσθηση στο οδόστρωμα της Ε.Ο. Κορίνθου-Τρίπολης.

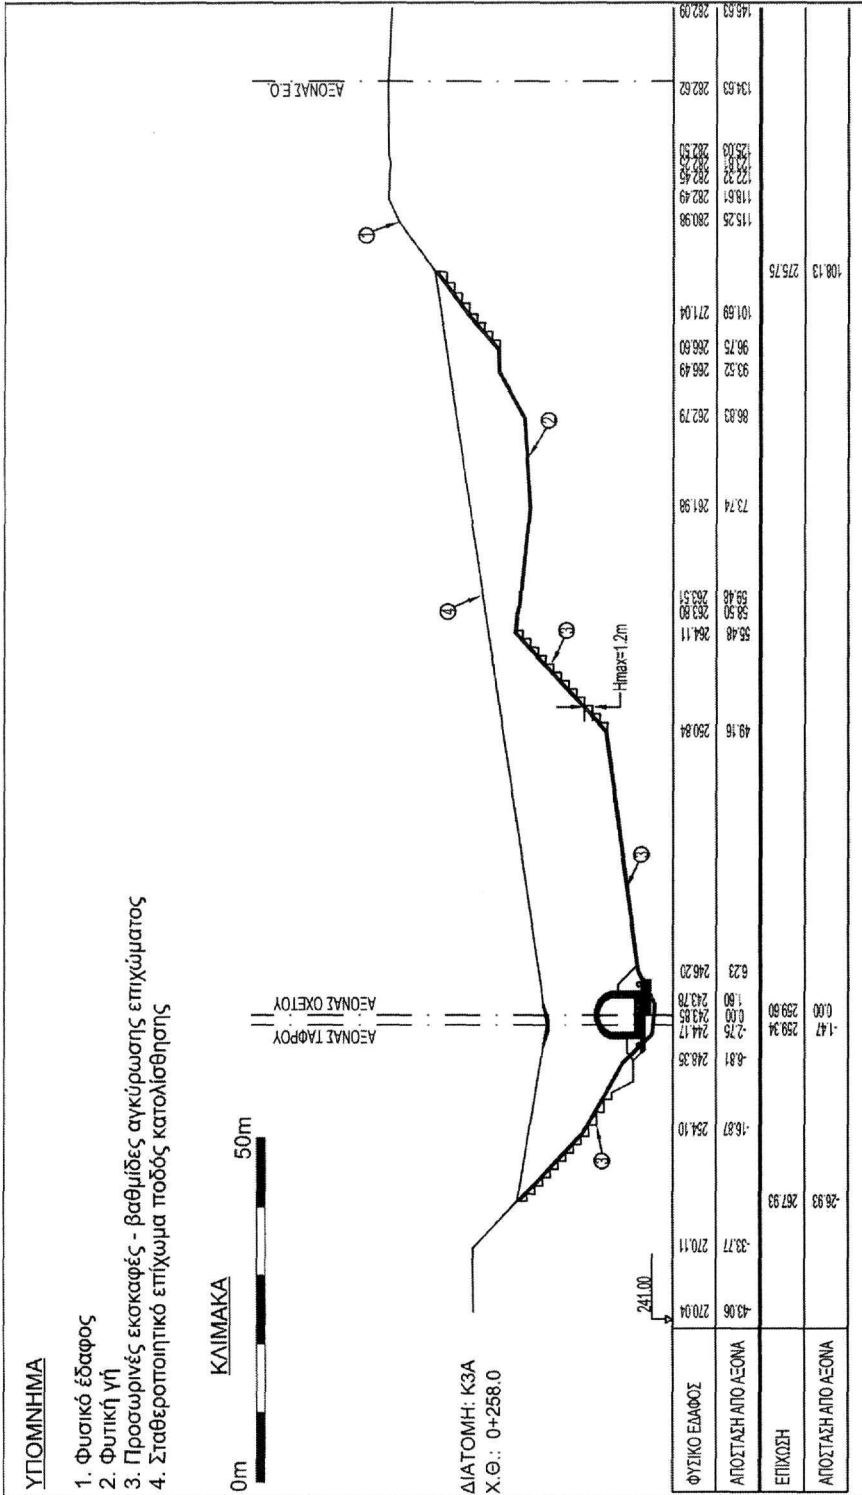
Σχήμα 6. Σταθεροποιητικό επίχωμα. Διατομή στην ίδια περίπου θέση με την γεωλογική τομή Α - Α' (ΕΔΑΦΟΣ Ε.Π.Ε. ΚΑΙ ΠΡΙΣΜΑ Α.Τ.Ε. ΙΑΝΟΥΑΡΙΟΣ 2004)

- Κατασκευή υψηλού επιχώματος (ύψους της τάξεως των 15.0m) στον πόδα της μάζας που κατολίσθησε το οποίο λειτουργεί ως αντίβαρο ποδός αλλά και ως αντιστήριξη, εφόσον πρόκειται για εγκλιβωτισμένο επίχωμα στην κοίτη του ρέματος Βελανιδοπόταμου (σχήμα 6, 7).
- Κατασκευή δικτύου αποστράγγισης στην περιοχή του σταθεροποιητικού επιχώματος και του αυτοκινητόδρομου. Το αποστραγγιστικό δίκτυο περιλαμβάνει διαμήκη στραγγιστήρια, αγωγούς στραγγιστηρίων και αποστραγγιστικές κλίνες.
- Κατασκευή πυκνού επιφανειακού δικτύου αποχέτευσης ομβρίων. Το επιφανειακό δίκτυο αποχέτευσης ομβρίων είναι πιο πυκνό περί την κεφαλή της κατολίσθησης ώστε να περιορισθεί σημαντικά η κατείσδυση των ομβρίων υδάτων στην κατολισθημένη μάζα.

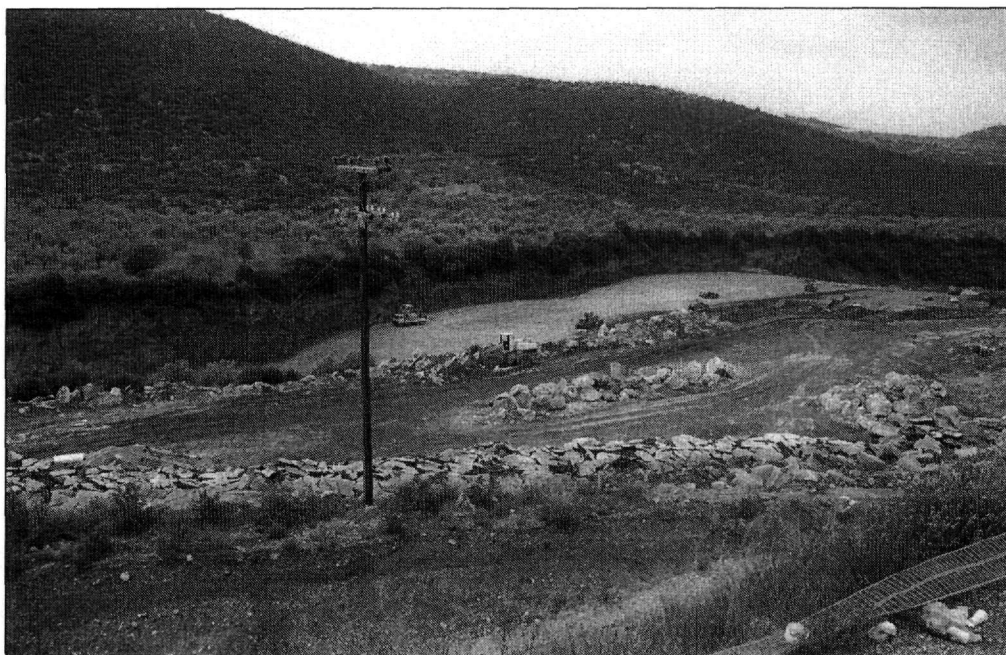
Σχήμα 7 Άποψη της περιοχής ενδιαφέροντος κατά την κατασκευή του σταθεροποιητικού επιχώματος.
