## ΔΙΕΡΕΥΝΗΣΗ ΣΥΝΘΗΚΩΝ ΕΥΣΤΑΘΕΙΑΣ ΥΨΗΛΟΥ ΑΝΟΙΧΤΟΥ ΟΡΥΓΜΑΤΟΣ ΚΑΤΑ ΜΗΚΟΣ ΤΗΣ ΕΓΝΑΤΙΑΣ ΟΔΟΥ (ΑΣΠΡΟΒΑΛΤΑ – ΜΑΚΕΔΟΝΙΑ)

Στιμάρτζης Θ.<sup>1</sup>, Χρηστάρας Β.<sup>1</sup>, Δημόπουλος Γ.<sup>1</sup>, Κίλιας Α.<sup>2</sup>, Χατζηαγγέλου Μ.<sup>1</sup>, και Χατζηγγώγος Ν.<sup>1</sup>

### **STUDY OF THE STABILITY CONDITIONS OF A HIGH CUT SLOPE ALONG EGNATIA HIGHWAY (ASPROVALTA – MACEDONIA)**

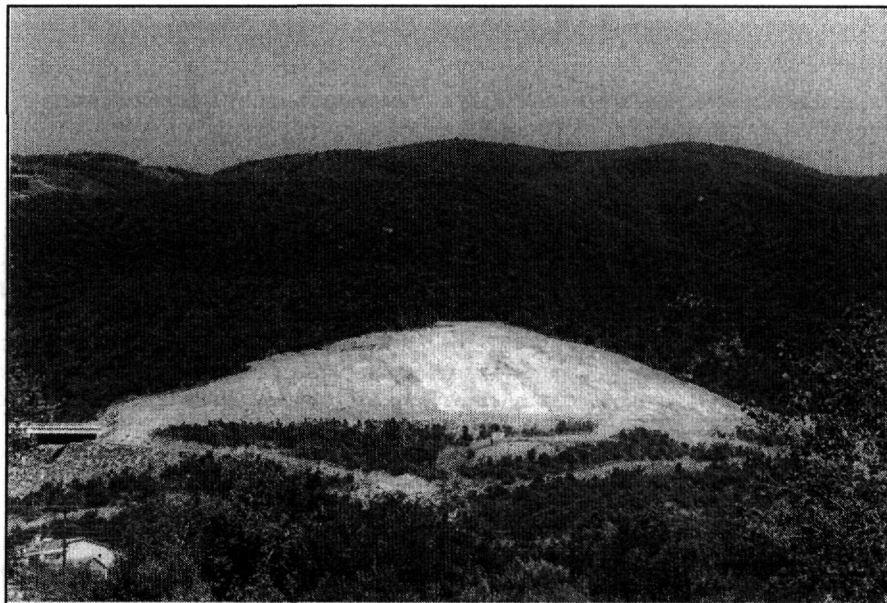
Το έργο αναφέρεται στην κατασκευή υψηλού ανοικτού ορύγματος για την εξυπηρέτηση των δύο κλάδων κυκλοφορίας του αυτοκινητοδρόμου Θεσ/νίκη – Στρυμόνας της Εγνατίας Οδού, στο υπο-μήμα Βόρεια Παράκαμψη Ασπροβάλτας, Τμήμα Ρεντίνα – Στρυμόνας (Σχ. 1). Κατά τη διαδικασία πραγματοποίησης των χωματουργικών εργασιών για την κατασκευή αναβαθμίδων για την δημιουργία του οδικού δικτύου (Μάρτιος 2002), μετά από μια έντονη περίοδο βροχοπτώσεων, έγινε κατολίσθηση των ανώτερων αναβαθμίδων του ορύγματος που βρίσκεται στη Χ.Θ 9800 – 9900 του αυτοκινητοδρόμου Θεσ/νίκη – Στρυμόνας (Σχ. 2,3).

Σχήμα 2. Κατολίσθηση αναβαθμίδων το Μάρτιο του 2002.

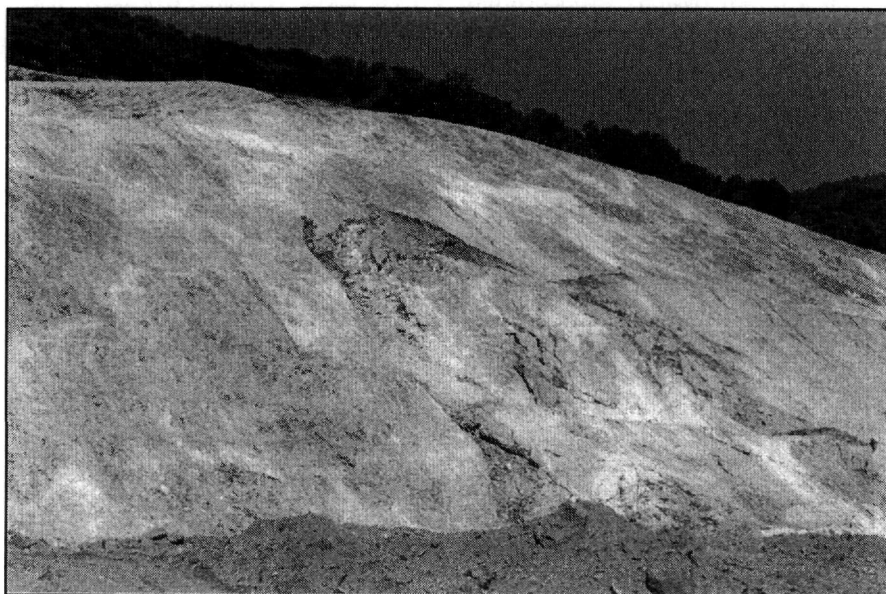
Σχήμα 3. Κατολίσθηση αναβαθμίδων το Μάρτιο του 2002.

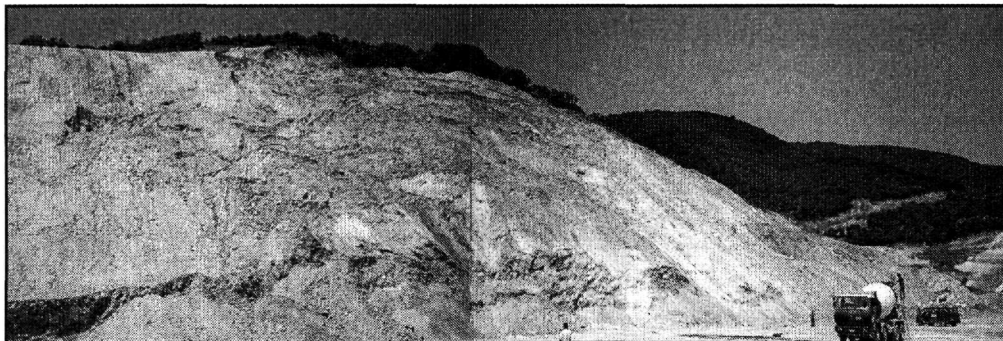
Μετά την κατολίθωση άρχισε η σταδιακή αποκομιδή των υλικών της κατολίθωσης με χωματουργικά μηχανήματα. Το κατολισθητικό φαινόμενο όμως συνέχισε με συνέπεια την ολοκληρωτική κατάρρευση των αναβαθμίδων και την πλευρική εξάπλωση της κατολίθωσης (Σεπτέμβριος 2003) (Σχ. 4,5).

Σχήμα 4. Ολική κατάρρευση των αναβαθμίδων το Σεπτέμβριο του 2003.

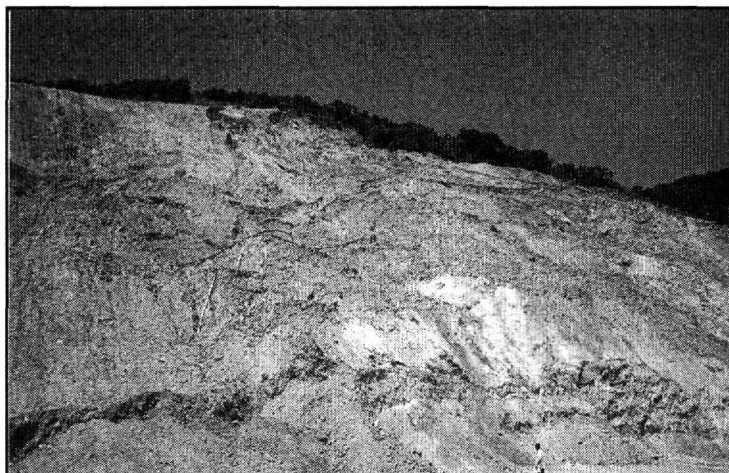
Σχήμα 5. Ολική κατάρρευση των αναβαθμίδων το Σεπτέμβριο του 2003.

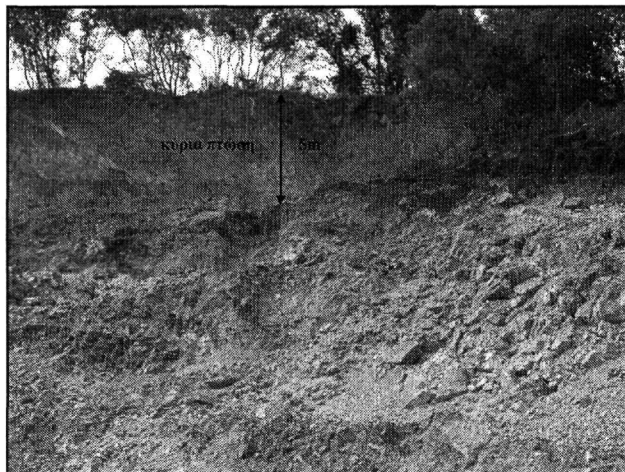
Σχήμα 6. Εμφανής η κύρια πτώση της στέψης του πρανούς (Σεπτέμβριος 2003).

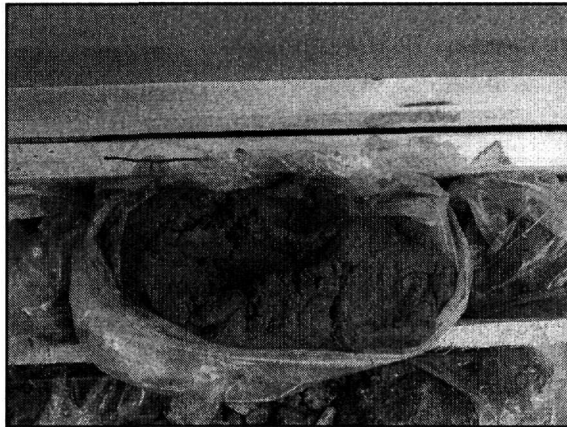
Σχήμα 9. Εδαφικό υλικό (προϊόν αποσάθρωσης) πάχους 5m σε βάθος 25m. Γεώτρηση ΓΣ4.

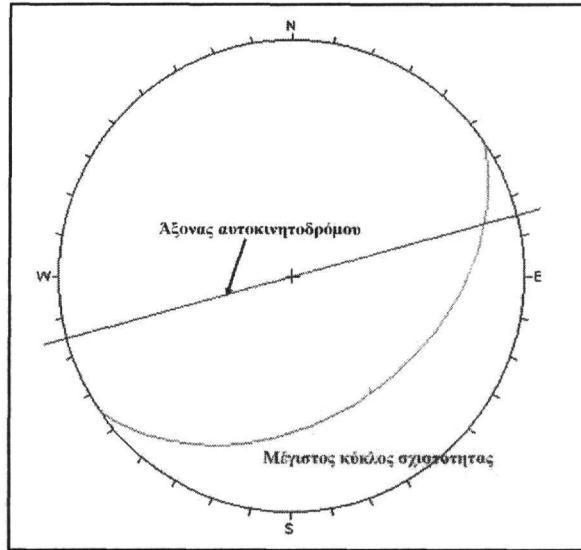
Η σχιστότητα, με στοιχεία  $130^\circ - 160^\circ / 30^\circ - 50^\circ$ , έχει γενικά δυσμενή προσανατολισμό σε σχέση με τον αυτοκινητόδρομο, καθώς η διεύθυνση κλίσεως είναι σχεδόν κάθετη προς τον άξονα του δρόμου (Σχ. 10). Η ασυνεχής αυτή δομή (κατακερματισμός) αποτελεί κύριο χαρακτηριστικό της βραχομάζας τόσο επιφανειακά όσο και σε βαθύτερες της επιφανειακής ζώνες (Σχ. 11) και αποτελεί την κύρια αιτία αστάθειας της. Όλα τα παραπάνω χαρακτηριστικά της βραχομάζας αλλά και η μορ-

Σχήμα 10. Απεικόνιση σε δίκτυο Schmidt του μέγιστου κύκλου της σχιστότητας των γενεσιακών πετρωμάτων και του άξονα του αυτοκινητοδρόμου

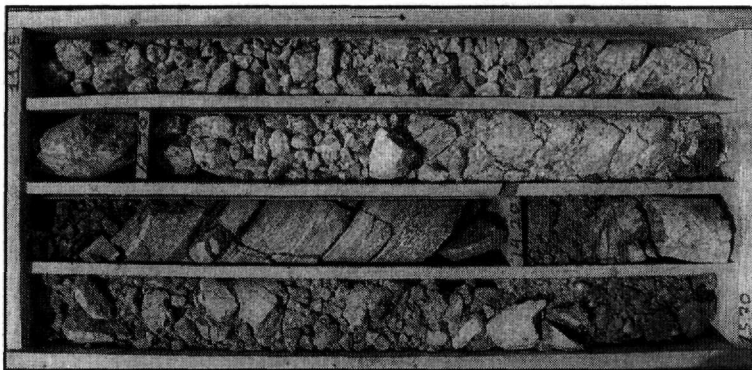
Η ευρύτερη περιοχή έχει υποστεί σημαντικές και εκτεταμένες τεκτονικές δράσεις, που προκάλεσαν πτυχώσεις, πλαστικές παραμορφώσεις και περιστροφή των πτυχώσεων. Τα πετρώματα διατέμνονται από πολύ πυκνό δίκτυο διακλάσεων και ανοικτών επιπέδων σχιστότητας.

Σχήμα 11. Έντονος κατακερματισμός της βραχομάζας. Γεώτρηση ΓΣ 1 (βάθος 12-16m).

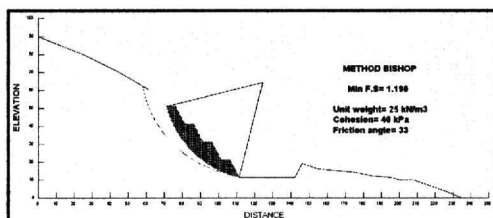
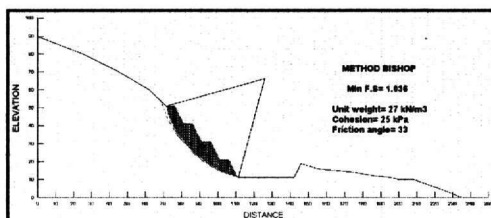
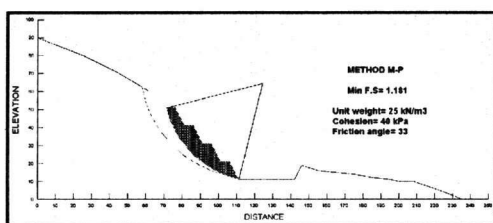
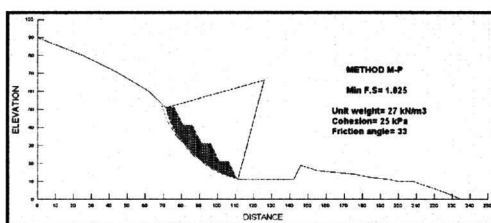
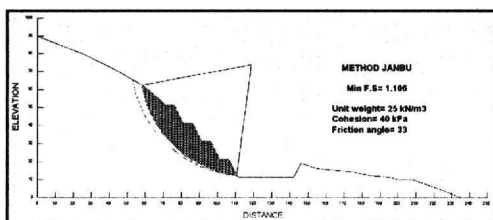
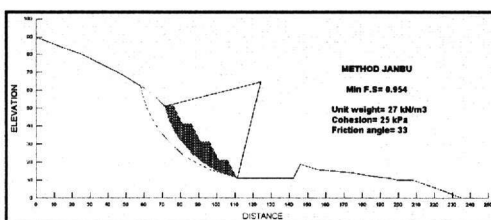
Αρχικά έγινε ανάλυση της ευστάθειας του πρानού με βάση την αρχική του διαμόρφωση. Η αρχική διαμόρφωση του πρानού αποτελούνταν από 4 αναβαθμίδες με κλίση  $V:H = 2:1 = 63^\circ$ ,  $V=10m$ ,  $H=5m$  και πλάτος αναβαθμίδων 5m. Έγινε ανάλυση της ευστάθειας του πρानού τόσο σε στεγνές συνθήκες όσο και σε υγρές. Τα αποτελέσματα που προέκυψαν έδωσαν τους παρακάτω συντελεστές ασφάλειας (Πίνακας 1).

ΜΕΘΟΔΟΣ	ΞΗΡΗ ΚΑΤΑΣΤΑΣΗ	ΥΓΡΗ ΚΑΤΑΣΤΑΣΗ
BISHOP	1.190	1.036
JANBU	1.106	0.954
MORGENSTERN – PRICE	1.181	1.025

Από τους συντελεστές ασφάλειας που υπολογίστηκαν συμπεραίνουμε πως η κατάσταση του πρανού ήταν οριακή σε ξηρή κατάσταση και η μεταβολή του συντελεστή ασφάλειας (μεταβολή των μηχανικών χαρακτηριστικών της βραχομάζας), λόγω των έντονων βροχοπτώσεων, προκάλεσε – επιτάχυνε την αστοχία του πρανού.

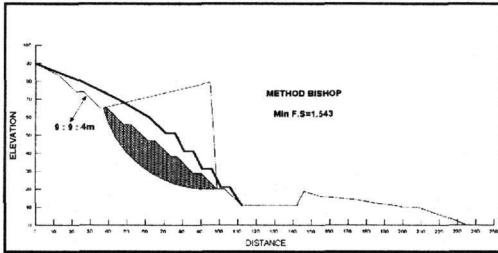
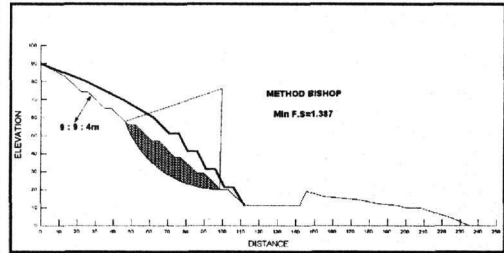
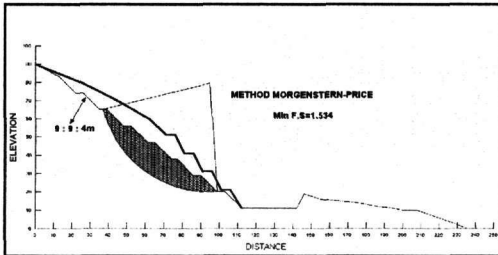
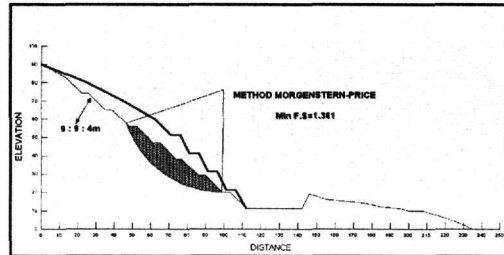
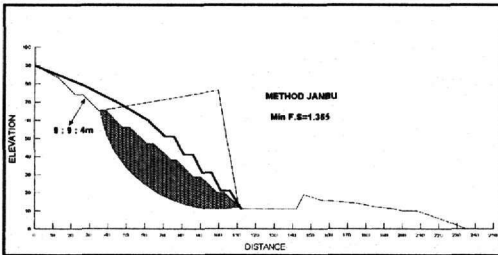
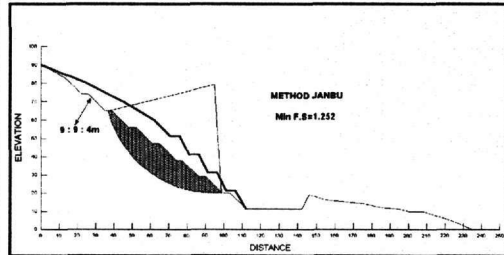
Στα παρακάτω σχήματα ( Σχ. 19,20,21,22,23,24) φαίνεται η ανάλυση ευστάθειας τους πρσανούς με γεωμετρία αναβαθμιδών **9:9:4m** (σε ξηρές και υγρές συνθήκες). Παρουσιάζονται ο δυσμενέστερος πιθανός κύκλος ολίσθησης και ο μικρότερος πιθανός συντελεστής ασφάλειας. Η έντονη μαύρη γραμμή απεικονίζει την αρχική διαμόρφωση του πρσανούς που κατολίσθησε.

ΜΕΘΟΔΟΣ	ΞΗΡΗ ΚΑΤΑΣΤΑΣΗ	ΥΓΡΗ ΚΑΤΑΣΤΑΣΗ
BISHOP	1.543	1.387
JANBU	1.365	1.252
MORGENSTERN – PRICE	1.534	1.381

Συμπερασματικά, από την ανάλυση όλων των παραπάνω δεδομένων, η αποκατάσταση της κατολισθησης μπορεί να επιτευχθεί με ένα συνδυασμό μέτρων αντιμετώπισης όπως : νέα διαμόρφωση αναβαθμίδων (με προτεινόμενη γεωμετρία 9:9:4). Συστήματα επιφανειακής αποστράγγισης τόσο στη στέψη του πρτανούς όσο και πάνω στις αναβαθμίδες για την αποφυγή διείσδυσης του νερού μέσα στο πρτανές ώστε να αποφευχθεί η δημιουργία υψηλών πιέσεων του νερού των πόρων, καθώς και δημιουργία δυνάμεων διήθησης αλλά και μείωση της αποσάθρωσης. Στο τέλος μπορεί να γίνει φυτοκάλυψη του πρτανούς. Επιπλέον μέτρα που μπορούν να εφαρμοσθούν έπειτα από περαιτέρω διερεύνηση (προσδιορισμός πάχους μανδύα αποσάθρωσης) είναι η κατασκευή τοίχων αντιτήριξης, εφαρμογή εδαφικών αγκυριών, γεωπλεγμάτων κ.α.
