Τόμ. 1, Αρ. 11-12 (2012)

MANOLIS KORRES

The Pediment of the Statue

Το βάθρο του αγάλματος

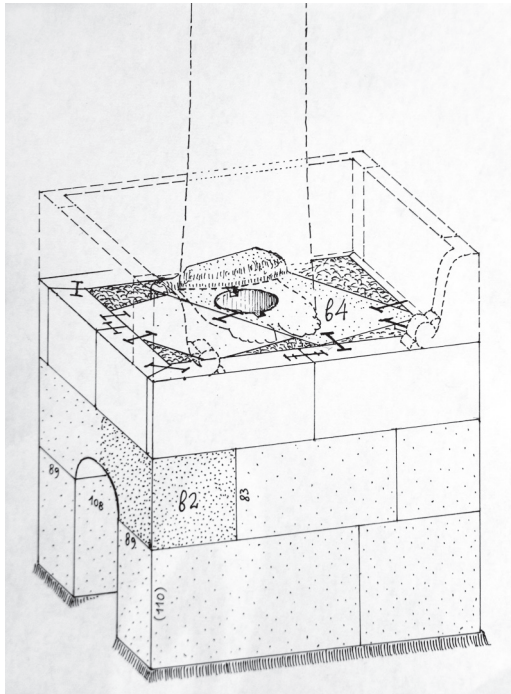
Εικ. 1. Το βάθρο μετά τη μετατροπή.

Εικ. 2. Το βάθρο στην αρχική του μορφή.

At some point in time (fig. 2), the pediment underwent substantial modification as a result of which stone $\beta 4$, originally on the outside, assumed a new, decidedly slanting position on the inside, got shorter—going from 88 cm to 72 cm—, was joined to the outer stones with double-T metal clamps (a type which first appeared around 30 BC) and acquired the characteristic ~50 cm-wide opening. Traces of copper oxide are preserved on the stone from this phase, marking the precise outline (fig. 2) of the back of the lower part of the wooden statue of Apollo, that resembled a bronze column (*καλὸν ἑκασμένον*).

On the left side of stone $\beta 4$ are minute, barely visible holes with traces of the copper-alloy nails used to attach the bronze plaques, which probably predate the alterations. Similar ones are also visible on stone $\beta 5$ (and some were observed by Buschor). The joint facades of stones $\beta 4$ and $\beta 5$, ca 3 m long (i.e. 10 Ionic feet), being the only

side with holes (for fixing a total of seven plaques), must have formed part of the pediment's front face (fig. 1).

Σε κάποια χρονική στιγμή (εικ. 2), το βάθρο υπέστη μια ουσιώδη μεταβολή κατά την οποία ο λίθος β4, εξωτερικός αρχικά, έλαβε νέα, εμφανώς λοξή θέση στο μέσον, έχασε ύψος –από 88 εκ. ελαττώθηκε σε 72 εκ.–, συνδέθηκε με τους εξωτερικούς μέσω μεταλλικών συνδέσμων μορφής διπλού T (είδος μη εμφανιζόμενο μετά τον 3ο αι. π.Χ.) και απέκτησε τη χαρακτηριστική οπή πλάτους ~50 εκ. Από αυτή τη φάση διατηρείται επί του λίθου, ως συνεχής γραμμή ιχνών οξειδίου χαλκού, το ακριβές οπίσθιο κάτω περίγραμμα (εικ. 2) του *χαλκῶ κίονι εἰκασμένον* ξύλινου αγάλματος του Απόλλωνος.

Στην αριστερή πλευρά του λίθου β4 υπάρχουν δυσδιάκριτες μικρότατες οπές με λείψανα ορειχάλκινων καρφίδων στερεώσεως πινακίδων, προφανώς προγενεστέρων της μετατροπής. Τέτοιες υπάρχουν και στον λίθο β5 (κάποιες είχαν παρατηρηθεί και από τον Buschor). Το κοινό μέτωπο των λίθων β4 και β5, μήκους τριών σχεδόν μέτρων, δηλ. 10 ιωνικών ποδών, ως μόνο φέρον οπές (για τη στερέωση επτά συνολικώς πινακίδων), πρέπει να ανήκε στην πρόσοψη του βάθρου (εικ. 1).
