Μουσείο Μπενάκη

Το βάθρο του αγάλματος

Manolis Korres

The Pediment of the Statue

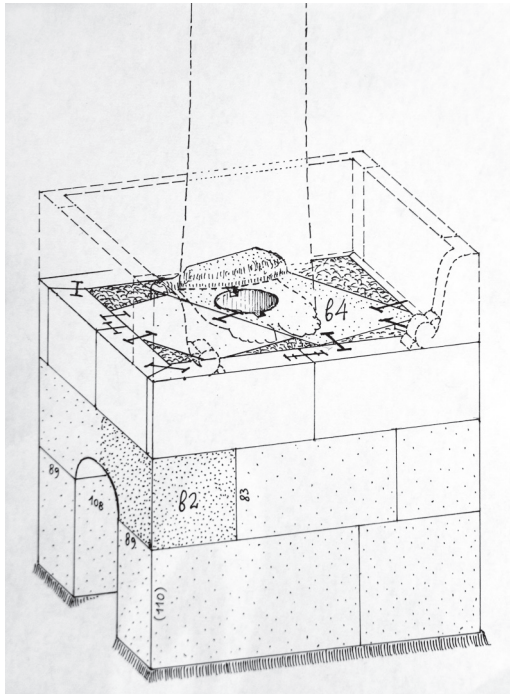
Εικ. 1. Το βάθρο μετά τη μετατροπή.

side with holes (for fixing a total of seven plaques), must have formed part of the pediment's front face (fig. 1).

Στην αριστερή πλευρά του λίθου β4 υπάρχουν δυσδιάκριτες μικρότατες οπές με λείψανα ορειχάλκινων καρφίδων στερεώσεως πινακίδων, προφανώς προγενεστέρων της μετατροπής. Τέτοιες υπάρχουν και στον λίθο β5 (κάποιες είχαν παρατηρηθεί και από τον Buschor). Το κοινό μέτωπο των λίθων β4 και β5, μήκους τριών σχεδόν μέτρων, δηλ. 10 ιωνικών ποδών, ως μόνο φέρον οπές (για τη στερέωση επτά συνολικώς πινακίδων), πρέπει να ανήκε στην πρόσοψη του βάθρου (εικ. 1).

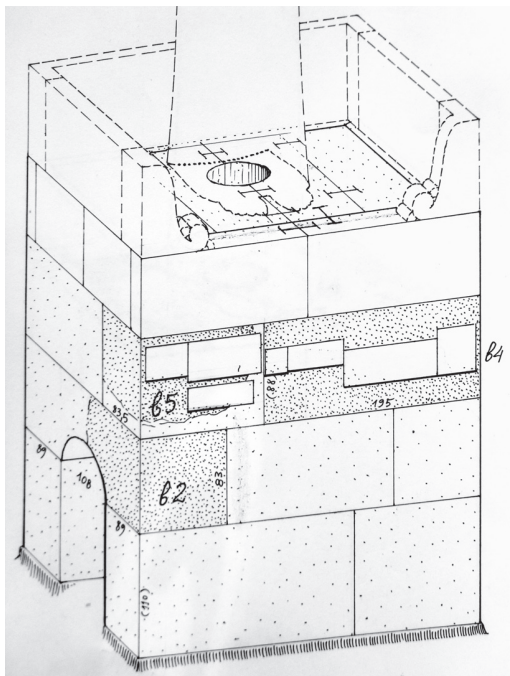
Εικ. 2. Το βάθρο στην αρχική του μορφή.

At some point in time (fig. 2), the pediment underwent substantial modification as a result of which stone $\beta 4$, originally on the outside, assumed a new, decidedly slanting position on the inside, got shorter—going from 88 cm to 72 cm—, was joined to the outer stones with double-T metal clamps (a type which first appeared around 30 BC) and acquired the characteristic ~50 cm-wide opening. Traces of copper oxide are preserved on the stone from this phase, marking the precise outline (fig. 2) of the back of the lower part of the wooden statue of Apollo, that resembled a bronze column (*καλασκῶν κίωνι εἰκασμένον*).

Σε κάποια χρονική στιγμή (εικ. 2), το βάθρο υπέστη μια ουσιώδη μεταβολή κατά την οποία ο λίθος β4, εξωτερικός αρχικά, έλαβε νέα, εμφανώς λοξή θέση στο μέσον, έχασε ύψος –από 88 εκ. ελαττώθηκε σε 72 εκ.–, συνδέθηκε με τους εξωτερικούς μέσω μεταλλικών συνδέσμων μορφής διπλού T (είδος μη εμφανιζόμενο μετά τον 3ο αι. π.Χ.) και απέκτησε τη χαρακτηριστική οπή πλάτους ~50 εκ. Από αυτή τη φάση διατηρείται επί του λίθου, ως συνεχής γραμμή ιχνών οξειδίου χαλκού, το ακριβές οπίσθιο κάτω περίγραμμα (εικ. 2) του *καλκῶ κίονι εἰκασμένον* ξύλινου αγάλματος του Απόλλωνος.
