Το βάθρο του αγάλματος

Korres, M. (2012). Το βάθρο του αγάλματος, *Μουσείο Μπενάκη*, 1(11-12), 137-138.
<https://doi.org/10.12681/benaki.17776>

The Pediment of the Statue

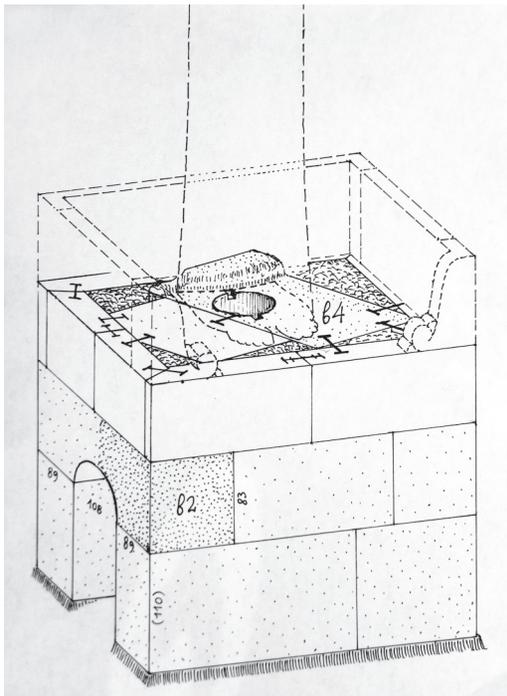
Εικ. 1. Το βάθρο μετά τη μετατροπή.

side with holes (for fixing a total of seven plaques), must have formed part of the pediment's front face (fig. 1).

Στην αριστερή πλευρά του λίθου β4 υπάρχουν δυσδιάκριτες μικρότατες οπές με λείψανα ορειχάλκινων καρφίδων στερεώσεως πινακίδων, προφανώς προγενεστέρων της μετατροπής. Τέτοιες υπάρχουν και στον λίθο β5 (κάποιες είχαν παρατηρηθεί και από τον Buschor). Το κοινό μέτωπο των λίθων β4 και β5, μήκους τριών σχεδόν μέτρων, δηλ. 10 ιωνικών ποδών, ως μόνο φέρον οπές (για τη στερέωση επτά συνολικώς πινακίδων), πρέπει να ανήκε στην πρόσοψη του βάθρου (εικ. 1).

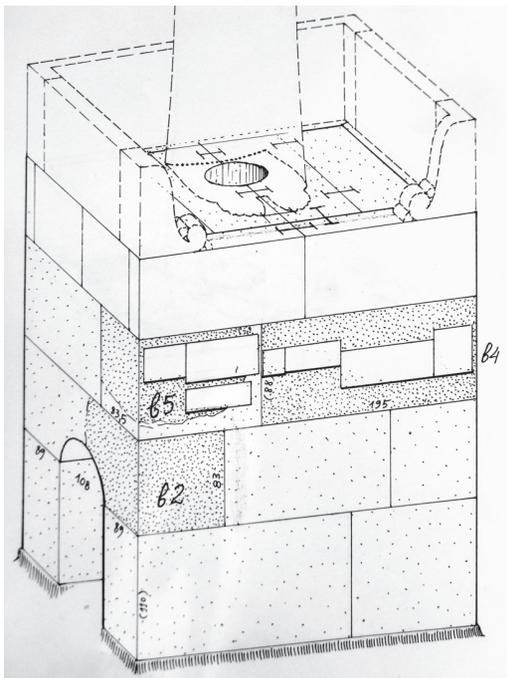
Εικ. 2. Το βάθρο στην αρχική του μορφή.

At some point in time (fig. 2), the pediment underwent substantial modification as a result of which stone $\beta 4$, originally on the outside, assumed a new, decidedly slanting position on the inside, got shorter—going from 88 cm to 72 cm—, was joined to the outer stones with double-T metal clamps (a type which first appeared around 30 BC) and acquired the characteristic ~50 cm-wide opening. Traces of copper oxide are preserved on the stone from this phase, marking the precise outline (fig. 2) of the back of the lower part of the wooden statue of Apollo, that resembled a bronze column (*χαλκῶ κίονι εἰκασμένον*).

Σε κάποια χρονική στιγμή (εικ. 2), το βάθρο υπέστη μια ουσιώδη μεταβολή κατά την οποία ο λίθος β4, εξωτερικός αρχικά, έλαβε νέα, εμφανώς λοξή θέση στο μέσον, έχασε ύψος –από 88 εκ. ελαττώθηκε σε 72 εκ.–, συνδέθηκε με τους εξωτερικούς μέσω μεταλλικών συνδέσμων μορφής διπλού T (είδος μη εμφανιζόμενο μετά τον 3ο αι. π.Χ.) και απέκτησε τη χαρακτηριστική οπή πλάτους ~50 εκ. Από αυτή τη φάση διατηρείται επί του λίθου, ως συνεχής γραμμή ιχνών οξειδίου χαλκού, το ακριβές οπίσθιο κάτω περίγραμμα (εικ. 2) του *καλκῶ κίονι εἰκασμένον* ξύλινου αγάλματος του Απόλλωνος.
