Τόμ. 1, Αρ. 11-12 (2012)

### Το βάθρο του αγάλματος

Manolis Korres

## The Pediment of the Statue

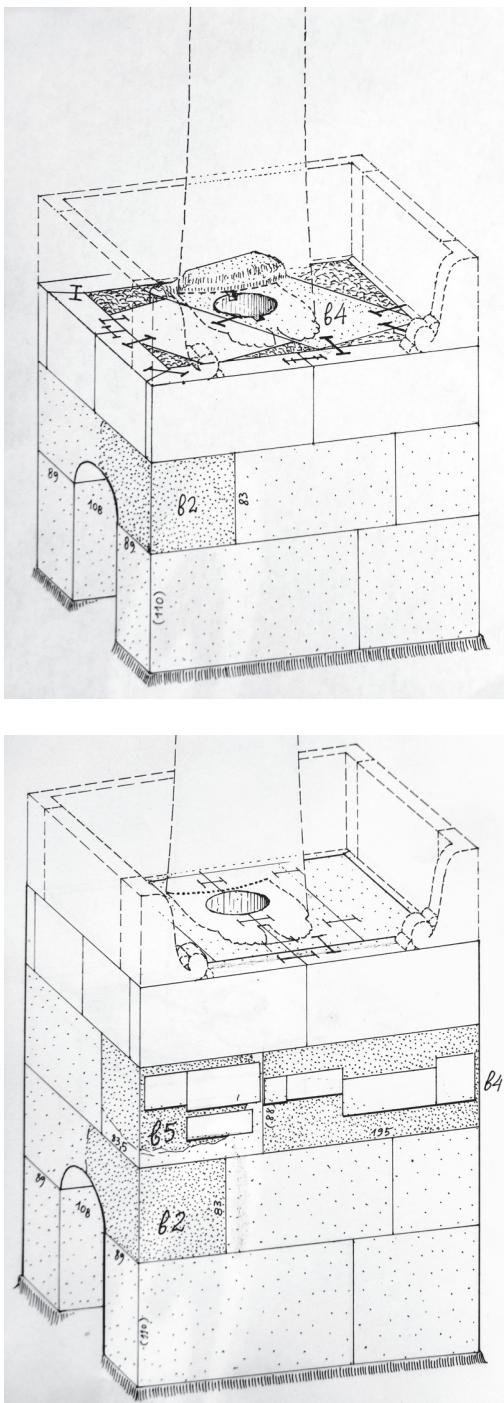
Εικ. 1. Το βάθρο μετά τη μετατροπή.

Εικ. 2. Το βάθρο στην αρχική του μορφή.

At some point in time (fig. 2), the pediment underwent substantial modification as a result of which stone  $\beta 4$ , originally on the outside, assumed a new, decidedly slanting position on the inside, got shorter—going from 88 cm to 72 cm—, was joined to the outer stones with double-T metal clamps (a type which first appeared around 30 BC) and acquired the characteristic ~50 cm-wide opening. Traces of copper oxide are preserved on the stone from this phase, marking the precise outline (fig. 2) of the back of the lower part of the wooden statue of Apollo, that resembled a bronze column (*xaλκωφιονιεικασμενον*).

side with holes (for fixing a total of seven plaques), must have formed part of the pediment's front face (fig. 1).

Σε κάποια χρονική στιγμή (εικ. 2), το βάθρο υπέστη μια ουσιώδη μεταβολή κατά την οποία ο λίθος β4, εξωτερικός αρχικά, έλαβε νέα, εμφανώς λοξή θέση στο μέσον, έχασε ύψος –από 88 εκ. ελαττώθηκε σε 72 εκ.–, συνδέθηκε με τους εξωτερικούς μέσω μεταλλικών συνδεσμών μορφής διπλού Τ (είδος μη εμφανιζόμενο μετά τον 3ο αι. π.Χ.) και απέκτησε τη χαρακτηριστική οπή πλάτους ~50 εκ. Από αυτή τη φάση διατηρείται επί του λίθου, ως συνεχής γραμμή ιχνών οξειδίου χαλκού, το ακριβές οπίσθιο κάτω περίγραμμα (εικ. 2) του *χαλκού της Ειρήνης* του Απόλλωνος.

Στην αριστερή πλευρά του λίθου β4 υπάρχουν δυσδιάκριτες μικρότατες οπές με λείψανα ορειχάλκινων καρφίδων στερεώσεως πινακίδων, προφανώς προγενεστέρων της μετατροπής. Τέτοιες υπάρχουν και στον λίθο β5 (κάποιες είχαν παρατηρηθεί και από τον Buschor). Το κοινό μέτωπο των λίθων β4 και β5, μήκους τριών σχεδόν μέτρων, δηλ. 10 ιωνικών ποδών, ως μόνο φέρον οπές (για τη στερέωση επτά συνολικώς πινακίδων), πρέπει να ανήκε στην πρόσοψη του βάθρου (εικ. 1).
