Τόμ. 1, Αρ. 11-12 (2012)

Το βάθρο του αγάλματος

Manolis Korres

The Pediment of the Statue

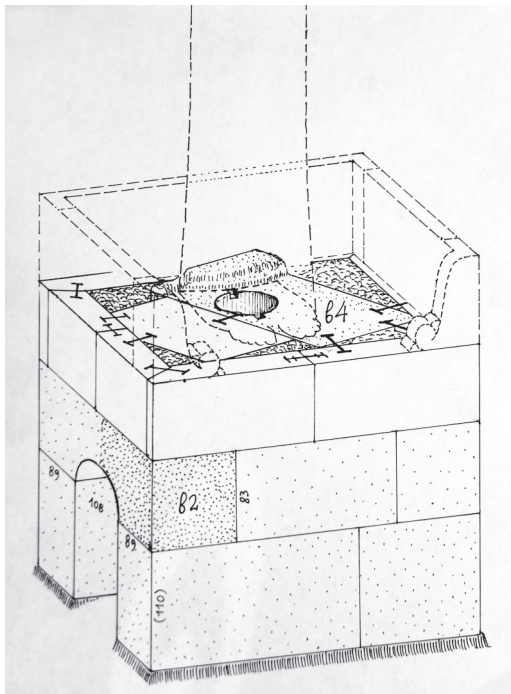
Εικ. 1. Το βάθρο μετά τη μετατροπή.

side with holes (for fixing a total of seven plaques), must have formed part of the pediment's front face (fig. 1).

Στην αριστερή πλευρά του λίθου β4 υπάρχουν δυσδιάκριτες μικρότατες οπές με λείψανα ορειχάλκινων καρφίδων στερεώσεως πινακίδων, προφανώς προγενεστέρων της μετατροπής. Τέτοιες υπάρχουν και στον λίθο β5 (κάποιες είχαν παρατηρηθεί και από τον Buschor). Το κοινό μέτωπο των λίθων β4 και β5, μήκους τριών σχεδόν μέτρων, δηλ. 10 ιωνικών ποδών, ως μόνο φέρον οπές (για τη στερέωση επτά συνολικώς πινακίδων), πρέπει να ανήκε στην πρόσοψη του βάθρου (εικ. 1).

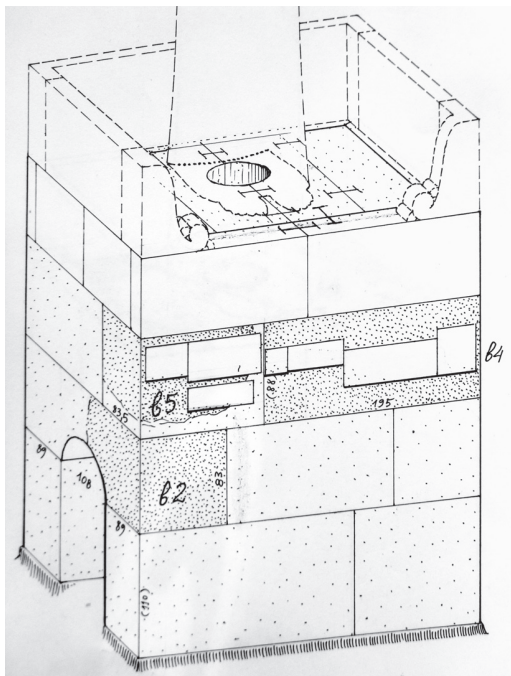
Εικ. 2. Το βάθρο στην αρχική του μορφή.

At some point in time (fig. 2), the pediment underwent substantial modification as a result of which stone $\beta 4$, originally on the outside, assumed a new, decidedly slanting position on the inside, got shorter—going from 88 cm to 72 cm—, was joined to the outer stones with double-T metal clamps (a type which first appeared around 30 BC) and acquired the characteristic ~50 cm-wide opening. Traces of copper oxide are preserved on the stone from this phase, marking the precise outline (fig. 2) of the back of the lower part of the wooden statue of Apollo, that resembled a bronze column (*χαλακῶ κίονι εἰκασμένον*).

Σε κάποια χρονική στιγμή (εικ. 2), το βάθρο υπέστη μια ουσιώδη μεταβολή κατά την οποία ο λίθος β4, εξωτερικός αρχικά, έλαβε νέα, εμφανώς λοξή θέση στο μέσον, έχασε ύψος –από 88 εκ. ελαττώθηκε σε 72 εκ.–, συνδέθηκε με τους εξωτερικούς μέσω μεταλλικών συνδέσμων μορφής διπλού T (είδος μη εμφανιζόμενο μετά τον 3ο αι. π.Χ.) και απέκτησε τη χαρακτηριστική οπή πλάτους ~50 εκ. Από αυτή τη φάση διατηρείται επί του λίθου, ως συνεχής γραμμή ιχνών οξειδίου χαλκού, το ακριβές οπίσθιο κάτω περίγραμμα (εικ. 2) του *καλκῶ κίονι εἰκασμένον* ξύλινου αγάλματος του Απόλλωνος.
