Μουσείο Μπενάκη

Το βάθρο του αγάλματος

Manolis Korres

The Pediment of the Statue

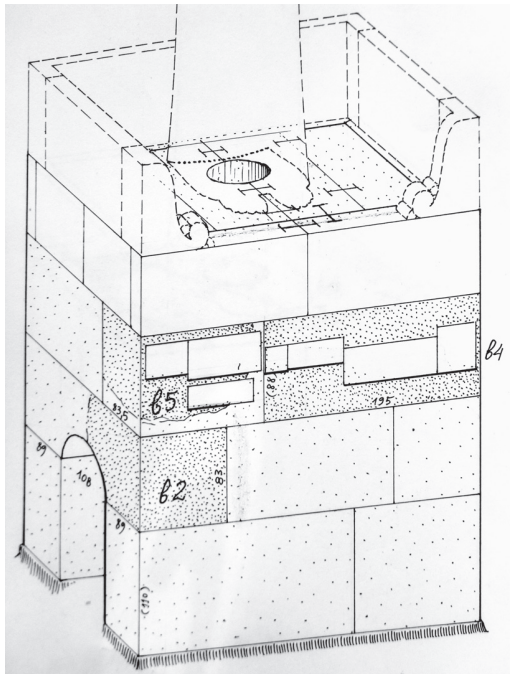
Εικ. 2. Το βάθρο στην αρχική του μορφή.

At some point in time (fig. 2), the pediment underwent substantial modification as a result of which stone $\beta 4$, originally on the outside, assumed a new, decidedly slanting position on the inside, got shorter—going from 88 cm to 72 cm—, was joined to the outer stones with double-T metal clamps (a type which first appeared around 30 BC) and acquired the characteristic ~50 cm-wide opening. Traces of copper oxide are preserved on the stone from this phase, marking the precise outline (fig. 2) of the back of the lower part of the wooden statue of Apollo, that resembled a bronze column (*καλασκῶν κίωνι εἰκασμένον*).

Σε κάποια χρονική στιγμή (εικ. 2), το βάθρο υπέστη μια ουσιώδη μεταβολή κατά την οποία ο λίθος β4, εξωτερικός αρχικά, έλαβε νέα, εμφανώς λοξή θέση στο μέσον, έχασε ύψος –από 88 εκ. ελαττώθηκε σε 72 εκ.–, συνδέθηκε με τους εξωτερικούς μέσω μεταλλικών συνδέσμων μορφής διπλού T (είδος μη εμφανιζόμενο μετά τον 3ο αι. π.Χ.) και απέκτησε τη χαρακτηριστική οπή πλάτους ~50 εκ. Από αυτή τη φάση διατηρείται επί του λίθου, ως συνεχής γραμμή ιχνών οξειδίου χαλκού, το ακριβές οπίσθιο κάτω περίγραμμα (εικ. 2) του *καλκῶ κίονι εἰκασμένον* ξύλινου αγάλματος του Απόλλωνος.
