### La deterioration des sites et monuments de Cappadoce

NICOLE THIERRY

## LA DÉTÉRIORATION DES SITES ET MONUMENTS DE CAPPADOCE

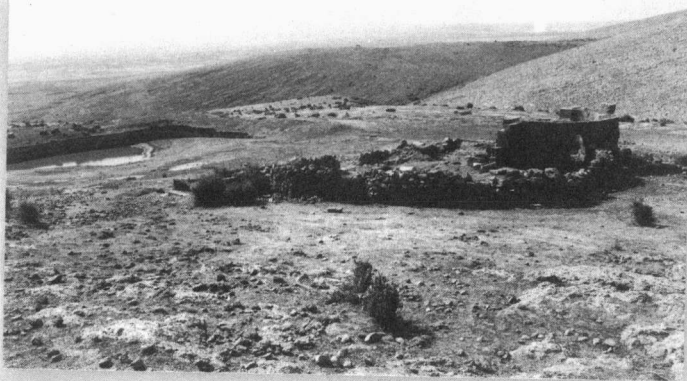
Fig. 1. L'église paléochrétienne Buzluk de Persek avec la retenue d'eau construite de ses pierres (état en 1976).

D'autres églises paléochrétiennes situées au sud de Kayseri n'ont pas eu cette dernière chance. Depuis le début du siècle, trois sur six ont disparu (Suvaza, Tomarza en 1923, Skupi en 1954) et une autre a été à demi-détruite vers 1970 pour faire un barrage devant une petite mare (Buzluk de Persek, fig. 1). En 1987, nous avons découvert une église appartenant à cette série dans le village de Hanköy, mais ceci ne compense pas cela<sup>10</sup>.

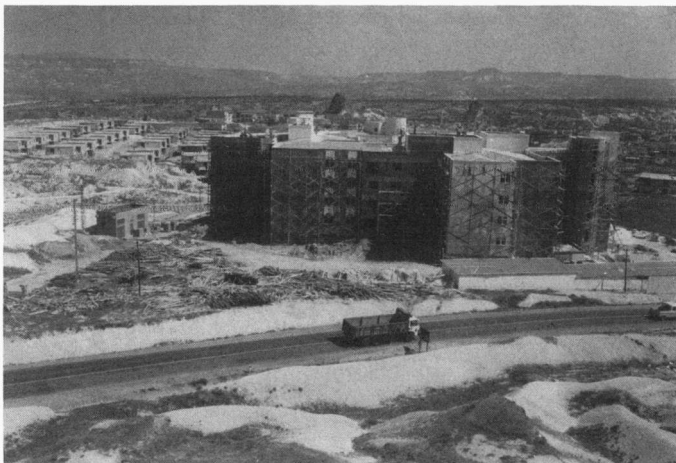
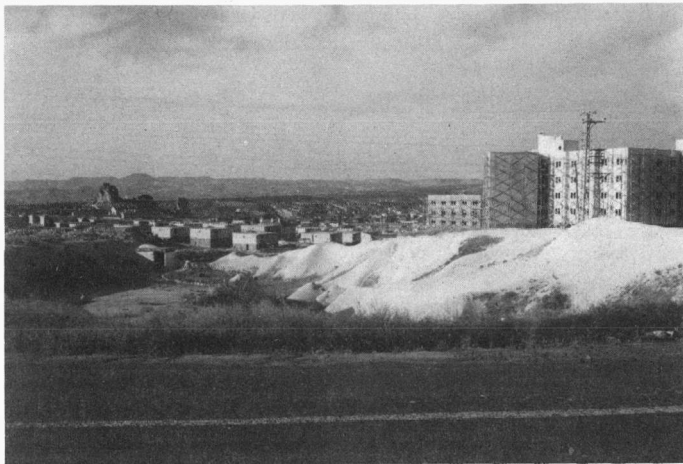
Fig. 2. Ortahisar. L'hotel Lapis et ses pavillons, en construction (1987).

Fig. 3. Ortahisar. L'hotel Lapis et ses pavillons dans le paysage (1988).

Il est plus surprenant de constater que dans les sites réservés aux touristes, on a développé un équipement particulièrement agressif, depuis les panneaux publicitaires les plus grands possible jusqu'aux hôtels géants. À la sortie du village d'Ortahisar, jadis pittoresquement serré aux pieds de son haut rocher, on a construit un énorme hôtel et un village de vacances; les cinq étages de la bâtisse écrasent le paysage qu'enlaidissent encore les pavillons attenants semblables à ceux d'une cité ouvrière (fig. 2 et 3)<sup>22</sup>. Non loin, dans le site du Parc

22. Cet Hôtel Lapis n'est pas conforme au Plan de la région qui limite les élévations à trois

étages; il a été l'objet de nombreuses critiques (cf. l'article dans *Hürriyet* du 16-11-1988). Contrairement à celui-ci, quelques hotels de la région sont d'assez belles réalisations architecturales. La plupart se groupent dans les villes ou leurs environs immédiats (Ürgüp, Avanos et Nevşehir), ce qui devrait être la règle pour préserver les paysages. L'hotel déjà ancien du Club Méditerranée, à Uçhisar, est un des rares exemples de discrétion architecturale et d'adaptation à son environnement.

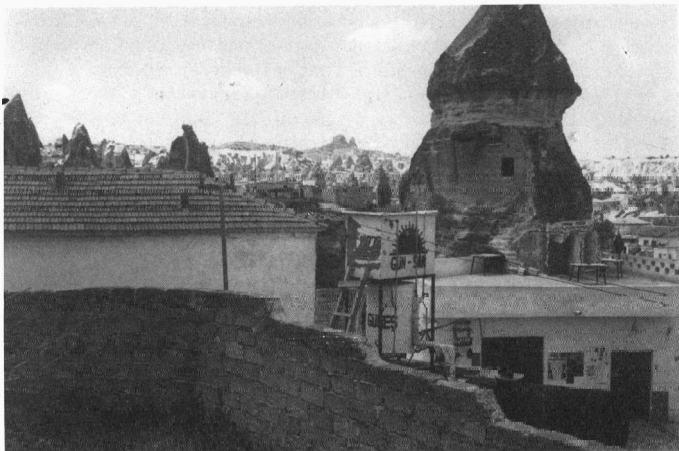
Fig. 4. Tombeau romain utilisé comme bar d'une lokanta à l'entrée de Maçan-Avcılar (état en 1988).

23. En 1982 nous avons déjà publié les divers états antérieurs de ce tombeau (DOSSIERS - ARCHEOLOGIA n° 63, p. 23).

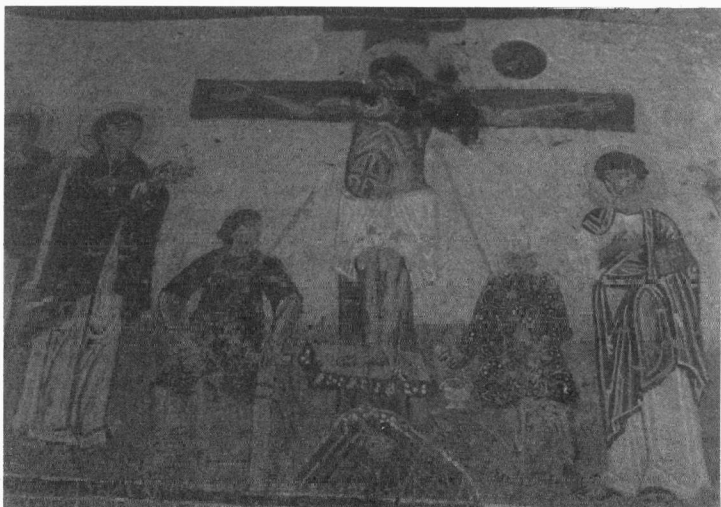
Fig. 5. Saklı kilise. Crucifixion (état en 1989).

En aval du Musée en plein air de Göreme, Saklı kilise (nommée encore église n° 2a de Göreme), dont la grille reste malheureusement ouverte, a été l'objet de plusieurs types de détériorations. Outre les graffiti de type banal nous avons constaté d'autres dégâts; dans les années 1986-87, de profondes entailles ont détruit les visages des évêques peints dans les absides, et en 1989 une série de taches brunes maculaient le visage et le torse du Christ en croix (fig. 5)<sup>30</sup>.

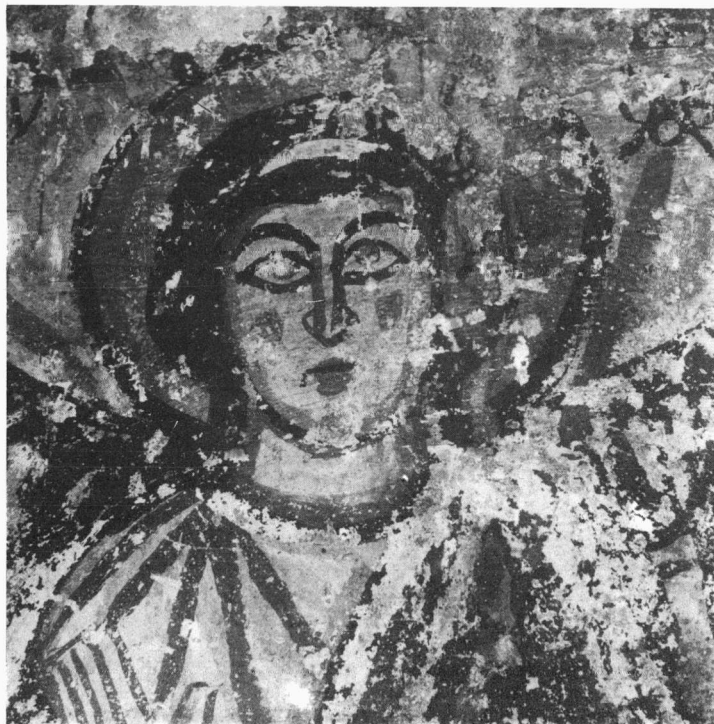
Fig. 6. Çavuşin. L'ange des trois Hébreux dans la fournaise (état en 1983).

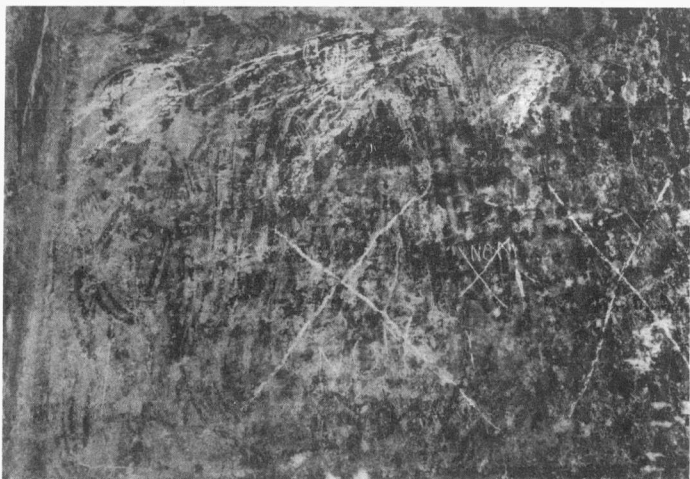
Fig. 8. Çavuşin. Destruction systématique des visages de la scène des trois Hébreux dans la fournaise (état en 1984).

31. Dans cette église la rage de destruction est évidente; sur le panneau des Hébreux, les vandales se sont même adressés aux étrangers en écrivant NON (fig. 8). Pour l'état antérieur, THIERRY, N., 1983, p. 66, 76, pl. 28, 29, 31, 35.

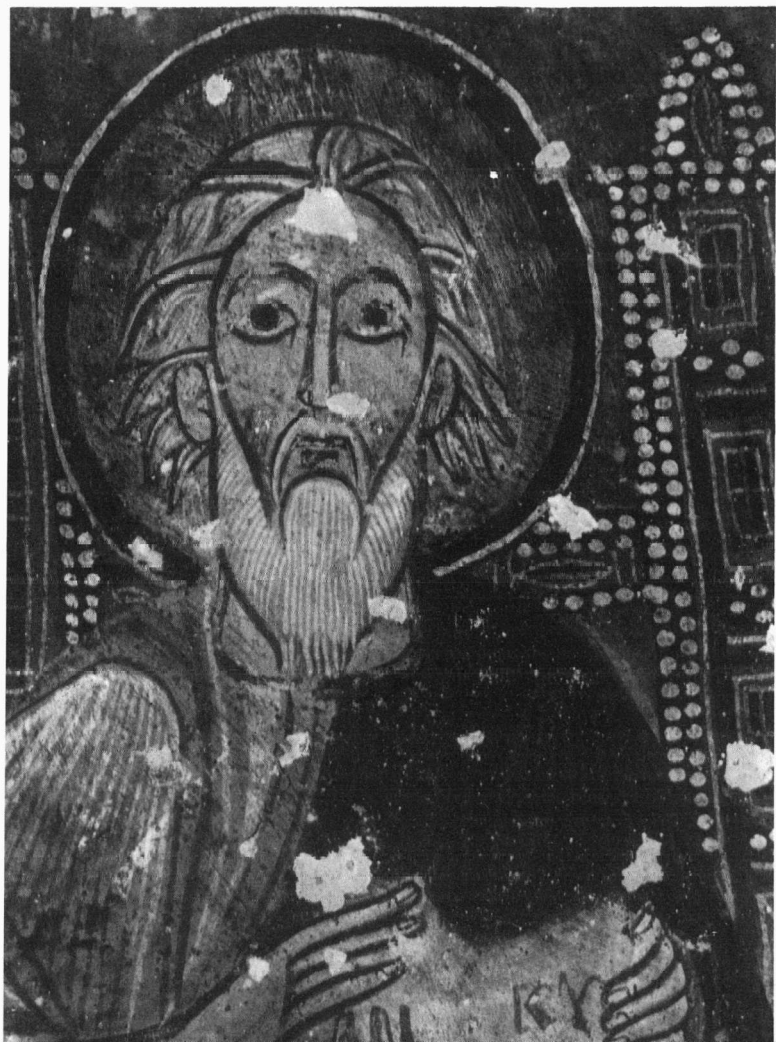
Fig. 9. St-Jean de Güllü dere. L'apôtre André (état en 1963).
