Bulletin of the Centre for Asia Minor Studies

La deterioration des sites et monuments de Cappadoce

Nicole Thierry

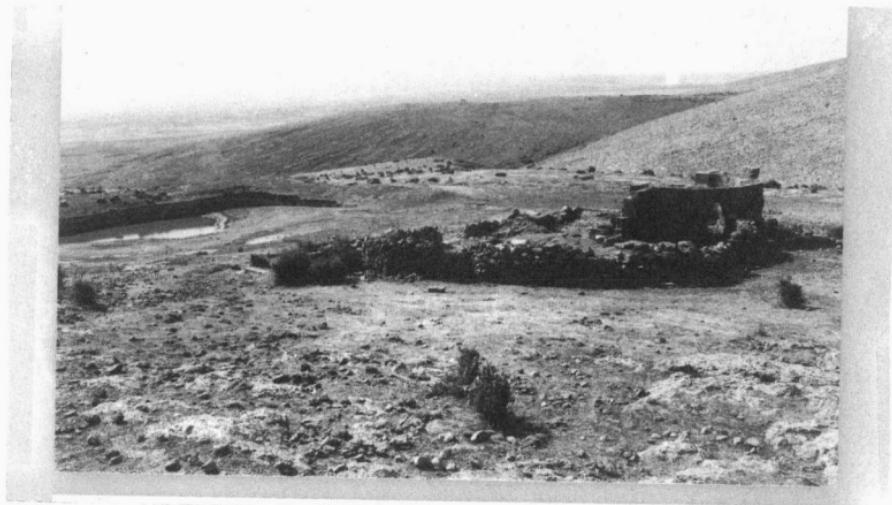
Fig. 1. L'église paléochrétienne Buzluk de Persek avec la retenue d'eau construite de ses pierres (état en 1976).

D'autres églises paléochrétiennes situées au sud de Kayseri n'ont pas eu cette dernière chance. Depuis le début du siècle, trois sur six ont disparu (Suvaza, Tomarza en 1923, Skupi en 1954) et une autre a été à demi-détruite vers 1970 pour faire un barrage devant une petite mare (Buzluk de Persek, fig. 1). En 1987, nous avons découvert une église appartenant à cette série dans le village de Hanköy, mais ceci ne compense pas cela¹⁰.

10. Pour ces églises, RESTLE 1979, carte et index. La dégradation de Persek est postérieure à la visite de l'auteur (nos photos sont de 1976). Pour Hanköy, voir dans la prochaine livraison des *Monuments Piot*.

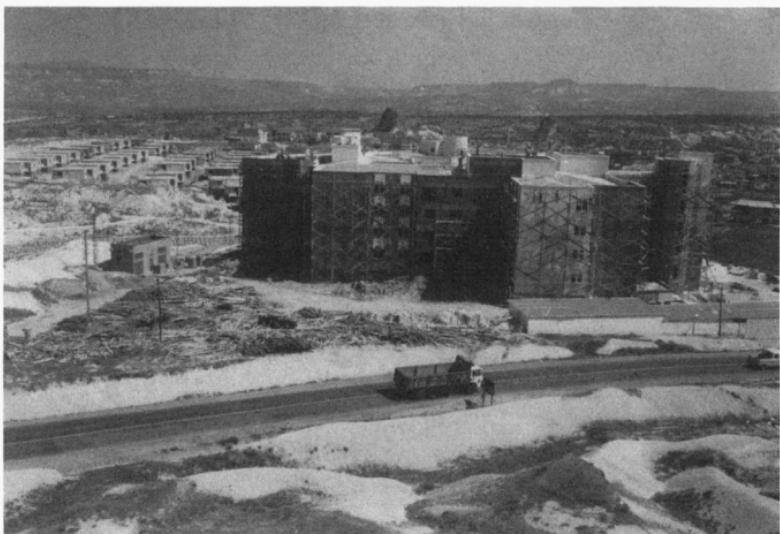
Fig. 2. Ortahisar. L'hôtel Lapis et ses pavillons, en construction (1987).

Il est plus surprenant de constater que dans les sites réservés aux touristes, on a développé un équipement particulièrement aggressif, depuis les panneaux publicitaires les plus grands possible jusqu'aux hôtels géants. À la sortie du village d'Ortahisar, jadis pittoresquement serré aux pieds de son haut rocher, on a construit un énorme hotel et un village de vacances; les cinq étages de la bâtie écrasent le paysage qu'enlaidissent encore les pavillons attenants semblables à ceux d'une cité ouvrière (fig. 2 et 3)²². Non loin, dans le site du Parc

22. Cet Hotel Lapis n'est pas conforme au Plan de la région qui limite les élévations à trois

étages; il a été l'objet de nombreuses critiques (cf. l'article dans *Hürriyet* du 16-11-1988). Contrairement à celui-ci, quelques hotels de la région sont d'assez belles réalisations architecturales. La plupart se groupent dans les villes ou leurs environs immédiats (Ürgüp, Avanos et Nevşehir), ce qui devrait être la règle pour préserver les paysages. L'hôtel déjà ancien du Club Méditerranée, à Uçhisar, est un des rares exemples de discréption architecturale et d'adaptation à son environnement.

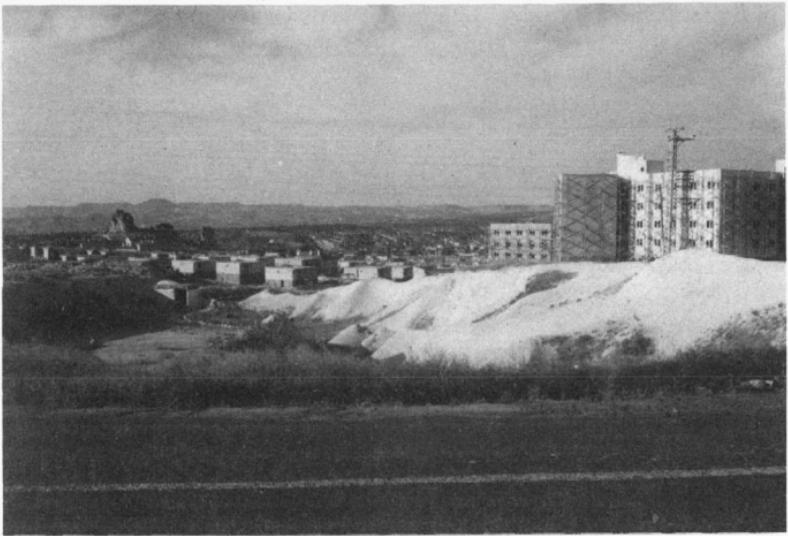
Fig. 3. Ortahisar. L'hôtel Lapis et ses pavillons dans le paysage (1988).

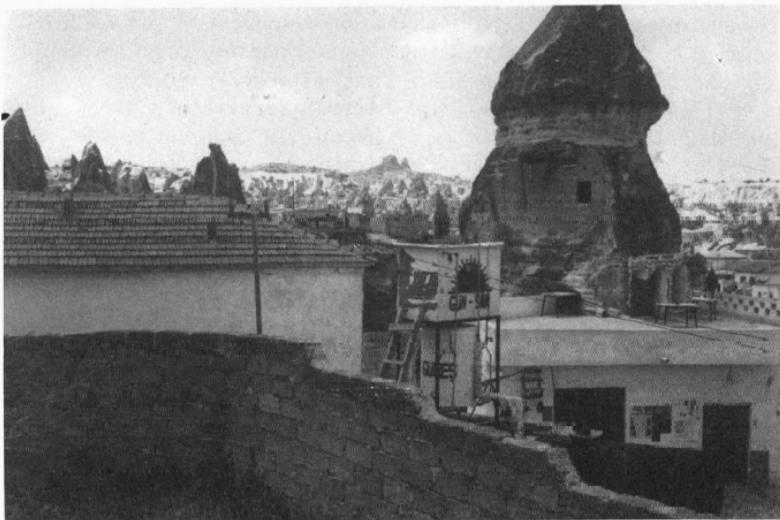
Fig. 4. Tombeau romain utilisé comme bar d'une lokanta à l'entrée de Maçan-Avcilar (état en 1988).

national de Göreme, on a édifié un vaste hotel à l'entrée du vallon d'En Nazar, un des lieux les plus pittoresques de la région; pour l'établir sous la longue crête de Maçan-Avcilar, on a arasé une série de cônes. Là d'ailleurs, à l'entrée de Maçan, l'harmonieux ensemble des vignes et des cônes a été détruit par l'installation de motels, campings et restaurants. L'un de ces derniers étale ses réservoirs, murs de ciments et annexes de bidonville; son bar en terrasse est un ancien tombeau romain défiguré (fig. 4)²³. De l'autre côté du village, sous une ancienne maison grecque transformée en restaurant de luxe, le cirque naturel est aujourd'hui en voie de recreusement pour l'édification d'un amphithéâtre

23. En 1982 nous avions déjà publié les divers états antérieurs de ce tombeau (DOSSIERS - ARCHEOLOGIA n° 63, p. 23).

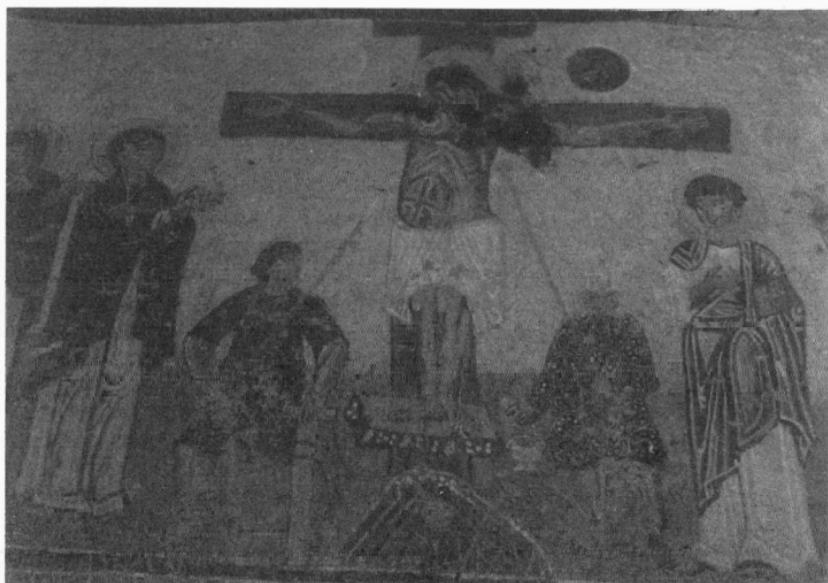
En aval du Musée en plein air de Göreme, Saklı kilise (nommée encore église n° 2a de Göreme), dont la grille reste malheureusement ouverte, a été l'objet de plusieurs types de détériorations. Outre les graffiti de type banal nous avons constaté d'autres dégâts; dans les années 1986-87, de profondes entailles ont détruit les visages des évêques peints dans les absides, et en 1989 une série de taches brunes maculaient le visage et le torse du Christ en croix (fig. 5)³⁰.

Fig. 5. Saklı kilise. Crucifixion (état en 1989).

Cette attaque systématique des visages (et parfois des inscriptions voisines) nous paraît caractéristique d'un réveil de l'intégrisme musulman dans la région.

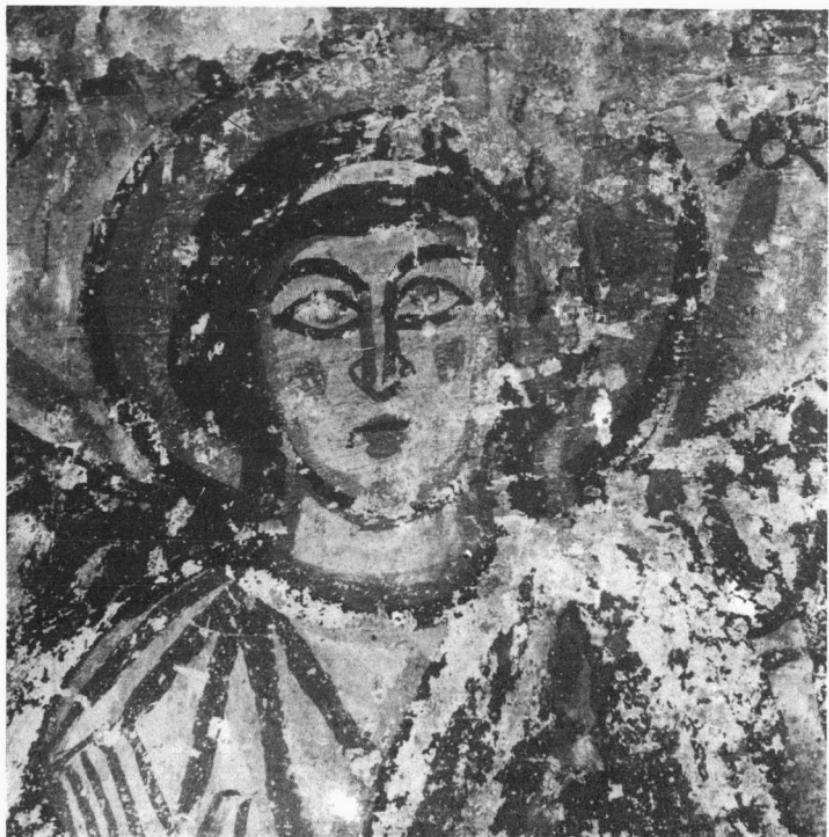
Fig. 6. Çavuşin. L'ange des trois Hébreux dans la fournaise (état en 1983).

Notre opinion est basée sur d'autres exemples, dont le nombre va croissant. Les peintures de la basilique Saint-Jean-Baptiste de Çavuşin, qui datent du VII^e siècle, ont été sauvagement arrachées et lapidées dans l'hiver 1983-1984; l'admirable visage de l'ange qu'encadraient les Hébreux dans la fournaise est détruit (fig. 6, 7 et 8), comme dans l'abside, les bustes de la lune et du soleil ainsi que la grande croix, comme sur la paroi nord, les scènes de la trahison du Christ et du Jugement de Pilate³¹. Dans un vallon voisin, ce qui restait des visages à l'arc triomphal et dans l'abside de St-Georges de Zindanönü a été vigoureusement gratté dans l'hiver 1987-1988 (têtes des prophètes, de l'archange et du séraphin)³². À Göreme encore (mais tous ces sites sont très proches, à 2km environ les uns des autres), des visages accessibles de Kiliclar

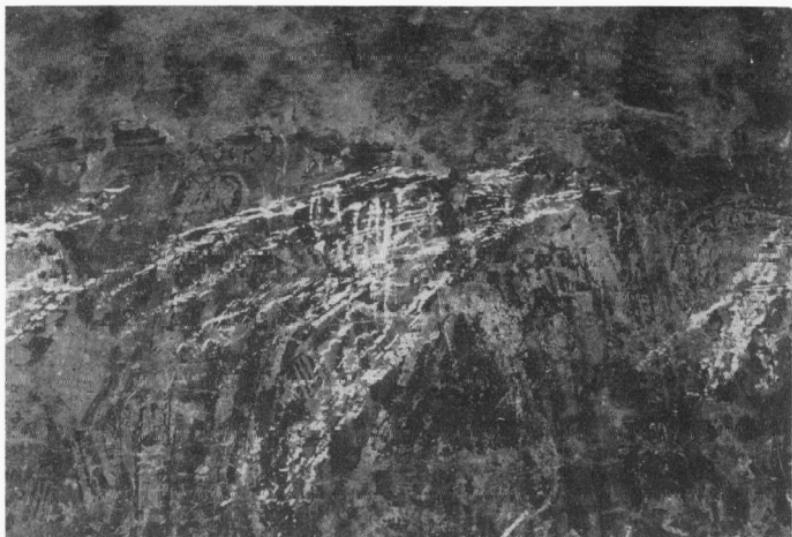
Fig. 7. Çavuşin. L'ange des trois Hébreux (état en 1984).

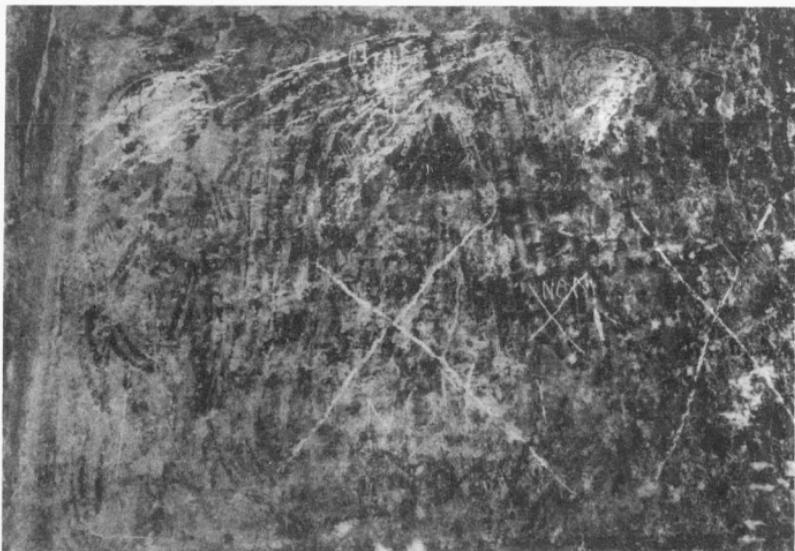
31. Dans cette église la rage de destruction est évidente; sur le panneau des Hébreux, les vandales se sont même adressés aux étrangers en écrivant NON (fig. 8). Pour l'état antérieur, THIERRY, N., 1983, p. 66, 76, pl. 28, 29, 31, 35.

Fig. 8. Çavuşin. Destruction systématique des visages de la scène des trois Hébreux dans la fournaise (état en 1984).

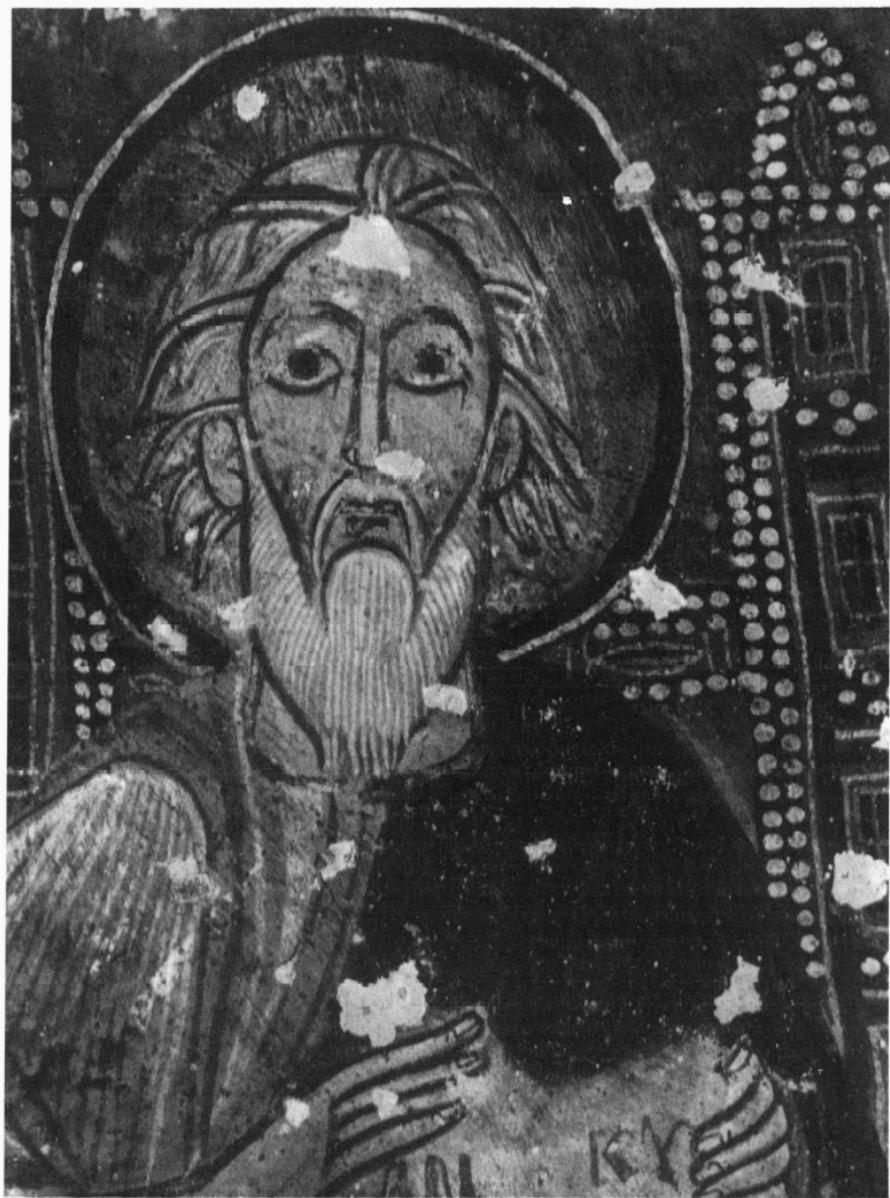
Fig. 9. St-Jean de Güllü dere. L'apôtre André (état en 1963).

Citons enfin comme rare cause de destruction, la déposition de peintures ou sa tentative³⁸. Les cas que nous connaissons sont anciens; ainsi avons-nous constaté en 1964 la disparition de trois beaux visages dans l'Église Saint-Jean de Güllü dere qui sert de pigeonnier (les peintures sont de 913-920); après un essai(?) sur une main dans la scène de la Dormition, on a découpé les têtes d'André et de Thaddée (fig. 9 et 10) et celles de la Vierge et de l'Enfant dans la scène de la Fuite en Égypte³⁹. À Göreme, encore à Kılıçlar kilise, dans les années 1970, on a tenté de déposer un sujet bien cadré, l'Annonce à Jean-Baptiste; le fragment encollé s'est mal détaché et les voleurs ont abandonné la peinture gravement endommagée⁴⁰. En raison de l'aggravation des dégâts causés par à la fois par l'érosion et le vandalisme, les autorités locales ont fermé l'église; en 1989, la grille était close, un écriteau annonçant des restaurations futures. Espérons que la fermeture sera efficace et durable et les restaurations limitées à une consolidation, car là encore, le mot dégradation peut être employé à propos de restaurations.

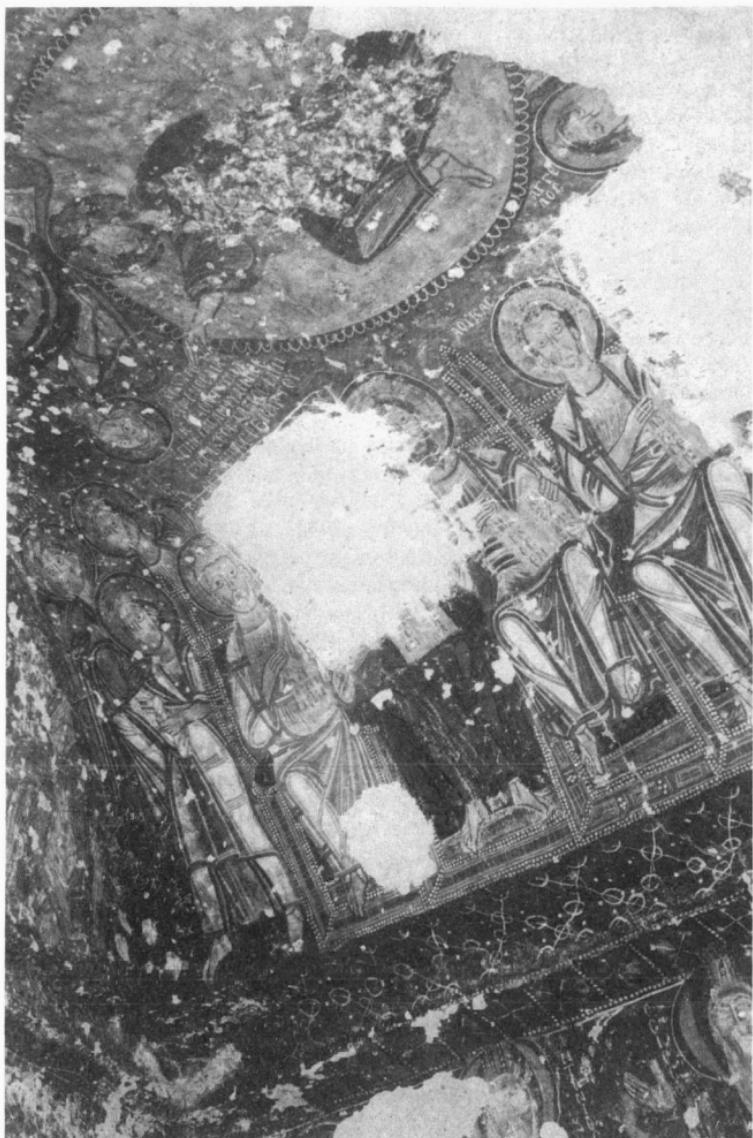
Fig. 10. St-Jean de Güllü dere. Emplacements vides de bustes d'André et Thaddée (état depuis 1964).
