Vol 7 (1988)

NICOLE THIERRY

LA DÉTÉRIORATION DES SITES ET MONUMENTS DE CAPPADOCE

Introduction

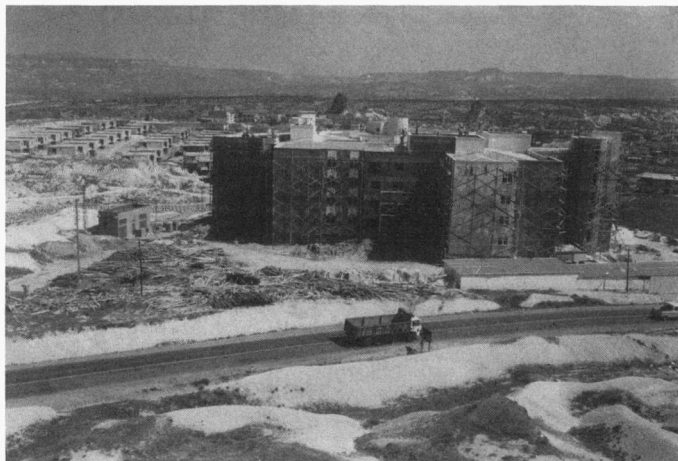
Fig. 2. Ortahisar. L'hotel Lapis et ses pavillons, en construction (1987).

Il est plus surprenant de constater que dans les sites réservés aux touristes, on a développé un équipement particulièrement agressif, depuis les panneaux publicitaires les plus grands possible jusqu'aux hotels géants. À la sortie du village d'Ortahisar, jadis pittoresquement serré aux pieds de son haut rocher, on a construit un énorme hotel et un village de vacances; les cinq étages de la bâtisse écrasent le paysage qu'enlaidissent encore les pavillons attenants semblables à ceux d'une cité ouvrière (fig. 2 et 3)²². Non loin, dans le site du Parc

22. Cet Hotel Lapis n'est pas conforme au Plan de la région qui limite les élévations à trois

étages; il a été l'objet de nombreuses critiques (cf. l'article dans Hürriyet du 16-11-1988). Contrairement à celui-ci, quelques hotels de la région sont d'assez belles réalisations architecturales. La plupart se groupent dans les villes ou leurs environs immédiats (Ürgüp, Avanos et Nevşehir), ce qui devrait être la règle pour préserver les paysages. L'hotel déjà ancien du Club Méditerranée, à Uçhisar, est un des rares exemples de discrétion architecturale et d'adaptation à son environnement.

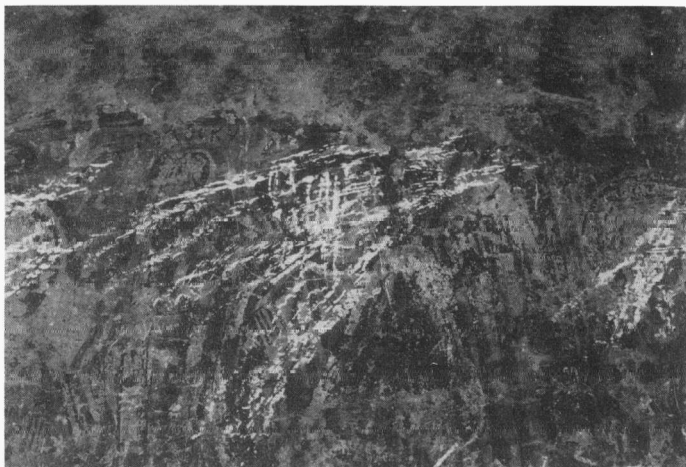
Fig. 7. Çavuşin. L'ange des trois Hébreux (état en 1984).

Notre opinion est basée sur d'autres exemples, dont le nombre va croissant. Les peintures de la basilique Saint-Jean-Baptiste de Çavuşin, qui datent du VII^e siècle, ont été sauvagement arrachées et lapidées dans l'hiver 1983-1984; l'admirable visage de l'ange qu'encadraient les Hébreux dans la fournaise est détruit (fig. 6, 7 et 8), comme dans l'abside, les bustes de la lune et du soleil ainsi que la grande croix, comme sur la paroi nord, les scènes de la trahison du Christ et du Jugement de Pilate³¹. Dans un vallon voisin, ce qui restait des visages à l'arc triomphal et dans l'abside de St-Georges de Zindanönü a été vigoureusement gratté dans l'hiver 1987-1988 (têtes des prophètes, de l'archange et du séraphin)³². À Göreme encore (mais tous ces sites sont très proches, à 2km environ les uns des autres), des visages accessibles de Kılıclar

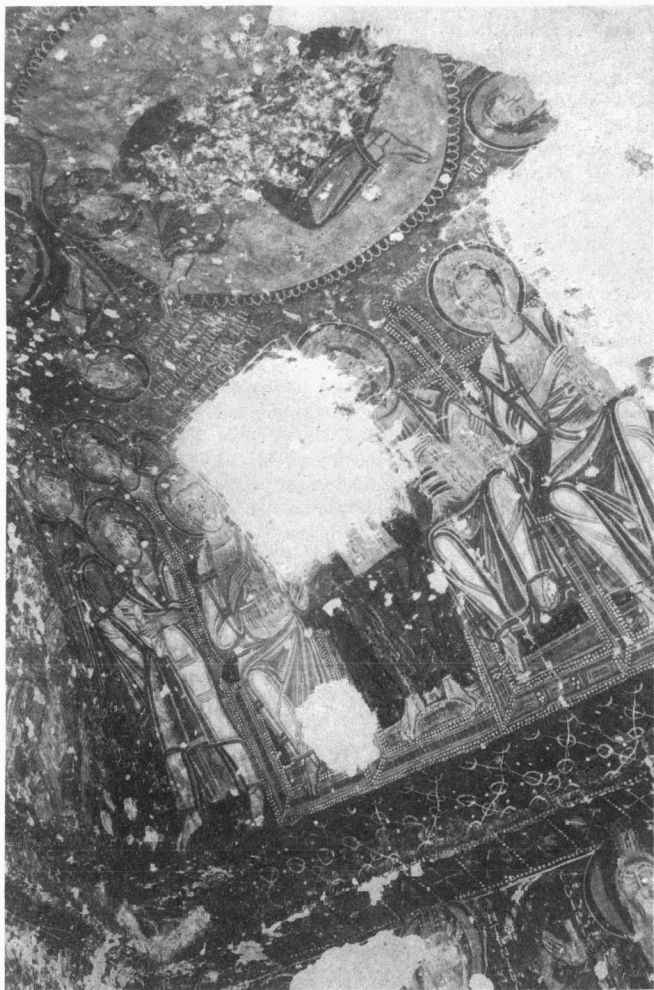
Fig. 10. St-Jean de Güllü dere. Emplacements vides de bustes d'André et Thaddée (état depuis 1964).

Citons enfin comme rare cause de destruction, la déposition de peintures ou sa tentative³⁸. Les cas que nous connaissons sont anciens; ainsi avons-nous constaté en 1964 la disparition de trois beaux visages dans l'Église Saint-Jean de Güllü dere qui sert de pigeonnier (les peintures sont de 913-920); après un essai(?) sur une main dans la scène de la Dormition, on a découpé les têtes d'André et de Thaddée (fig. 9 et 10) et celles de la Vierge et de l'Enfant dans la scène de la Fuite en Égypte³⁹. À Göreme, encore à Kılıclar kilise, dans les années 1970, on a tenté de déposer un sujet bien cadré, l'Annonce à Jean-Baptiste; le fragment encollé s'est mal détaché et les voleurs ont abandonné la peinture gravement endommagée⁴⁰. En raison de l'aggravation des dégâts causés par à la fois par l'érosion et le vandalisme, les autorités locales ont fermé l'église; en 1989, la grille était close, un écriteau annonçant des restaurations futures. Espérons que la fermeture sera efficace et durable et les restaurations limitées à une consolidation, car là encore, le mot dégradation peut être employé à propos de restaurations.
