La deterioration des sites et monuments de Cappadoce

NICOLE THIERRY

LA DÉTÉRIORATION DES SITES ET MONUMENTS DE CAPPADOCE

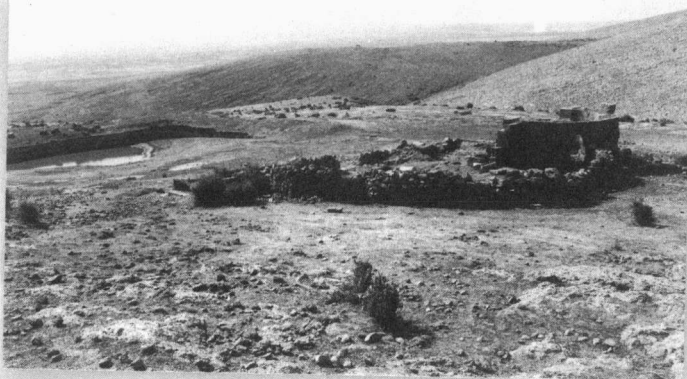
Fig. 1. L'église paléochrétienne Buzluk de Persek avec la retenue d'eau construite de ses pierres (état en 1976).

D'autres églises paléochrétiennes situées au sud de Kayseri n'ont pas eu cette dernière chance. Depuis le début du siècle, trois sur six ont disparu (Suvaza, Tomarza en 1923, Skupi en 1954) et une autre a été à demi-détruite vers 1970 pour faire un barrage devant une petite mare (Buzluk de Persek, fig. 1). En 1987, nous avons découvert une église appartenant à cette série dans le village de Hanköy, mais ceci ne compense pas cela¹⁰.

10. Pour ces églises, RESTLE 1979, carte et index. La dégradation de Persek est postérieure à la visite de l'auteur (nos photos sont de 1976). Pour Hanköy, voir dans la prochaine livraison des *Monuments Piot*.
