La deterioration des sites et monuments de Cappadoce

NICOLE THIERRY

LA DÉTÉRIORATION DES SITES ET MONUMENTS DE CAPPADOCE

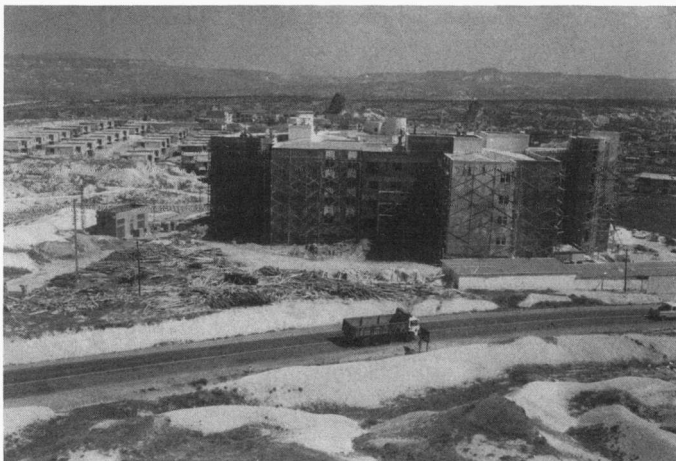
Fig. 2. Ortahisar. L'hotel Lapis et ses pavillons, en construction (1987).

Fig. 3. Ortahisar. L'hotel Lapis et ses pavillons dans le paysage (1988).

Il est plus surprenant de constater que dans les sites réservés aux touristes, on a développé un équipement particulièrement agressif, depuis les panneaux publicitaires les plus grands possible jusqu'aux hotels géants. À la sortie du village d'Ortahisar, jadis pittoresquement serré aux pieds de son haut rocher, on a construit un énorme hotel et un village de vacances; les cinq étages de la bâtisse écrasent le paysage qu'enlaidissent encore les pavillons attenants semblables à ceux d'une cité ouvrière (fig. 2 et 3)²². Non loin, dans le site du Parc

22. Cet Hotel Lapis n'est pas conforme au Plan de la région qui limite les élévations à trois

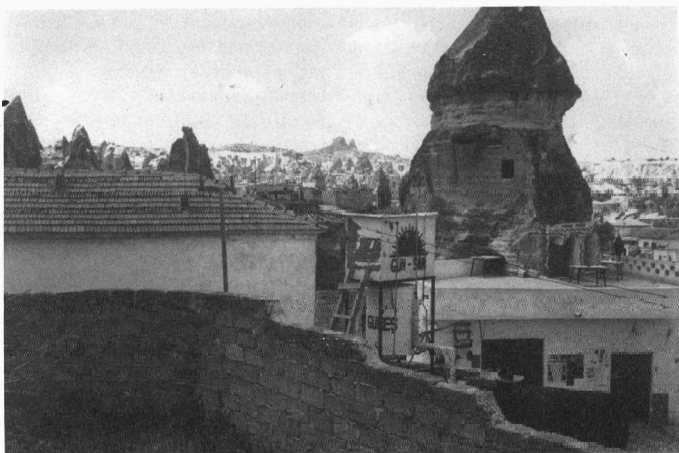
Fig. 4. Tombeau romain utilisé comme bar d'une lokanta à l'entrée de Maçan-Avcılar (état en 1988).

national de Göreme, on a édifié un vaste hotel à l'entrée du vallon d'En Nazar, un des lieux les plus pittoresques de la région; pour l'établir sous la longue crête de Maçan-Avcılar, on a arasé une série de cônes. Là d'ailleurs, à l'entrée de Maçan, l'harmonieux ensemble des vignes et des cônes a été détruit par l'installation de motels, campings et restaurants. L'un de ces derniers étale ses réservoirs, murs de ciments et annexes de bidonville; son bar en terrasse est un ancien tombeau romain défiguré (fig. 4)²³. De l'autre côté du village, sous une ancienne maison grecque transformée en restaurant de luxe, le cirque naturel est aujourd'hui en voie de recreusement pour l'édification d'un amphithéâtre

23. En 1982 nous avons déjà publié les divers états antérieurs de ce tombeau (*DOSSIERS - ARCHEOLOGIA* n° 63, p. 23).

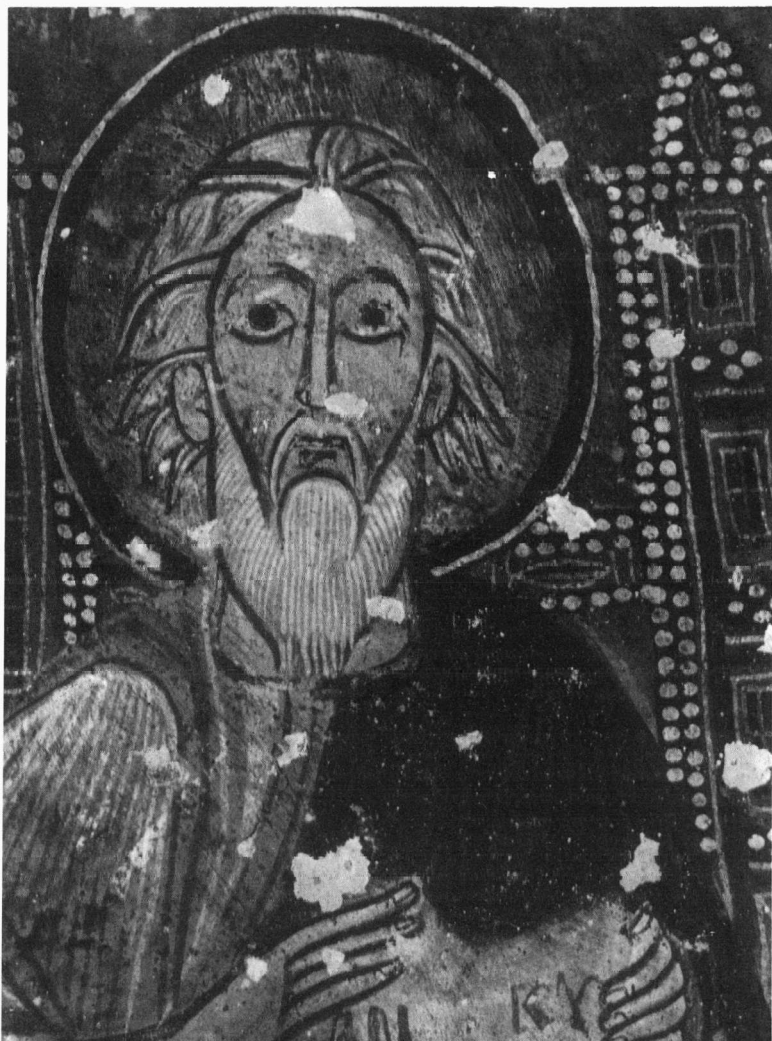
Fig. 9. St-Jean de Güllü dere. L'apôtre André (état en 1963).

Citons enfin comme rare cause de destruction, la déposition de peintures ou sa tentative³⁸. Les cas que nous connaissons sont anciens; ainsi avons-nous constaté en 1964 la disparition de trois beaux visages dans l'Église Saint-Jean de Güllü dere qui sert de pigeonnier (les peintures sont de 913-920); après un essai(?) sur une main dans la scène de la Dormition, on a découpé les têtes d'André et de Thaddée (fig. 9 et 10) et celles de la Vierge et de l'Enfant dans la scène de la Fuite en Égypte³⁹. À Göreme, encore à Kılıclar kilise, dans les années 1970, on a tenté de déposer un sujet bien cadré, l'Annonce à Jean-Baptiste; le fragment encollé s'est mal détaché et les voleurs ont abandonné la peinture gravement endommagée⁴⁰. En raison de l'aggravation des dégâts causés par à la fois par l'érosion et le vandalisme, les autorités locales ont fermé l'église; en 1989, la grille était close, un écriteau annonçant des restaurations futures. Espérons que la fermeture sera efficace et durable et les restaurations limitées à une consolidation, car là encore, le mot dégradation peut être employé à propos de restaurations.
