Δελτίον ΧΑΕ 39 (2018), Περίοδος Δ'. Αφιέρωμα στη μνήμη Χαράλαμπου Μπούρα

**Ο ναός της Μεταμορφώσεως του Σωτήρος (Σώτειρα του Κοττάκη) στην Αθήνα. Νεότερα στοιχεία και παρατηρήσεις.**

*Ελευθερία ΒΟΛΤΥΡΑΚΗ (Eleftheria VOLTYRAKI)*

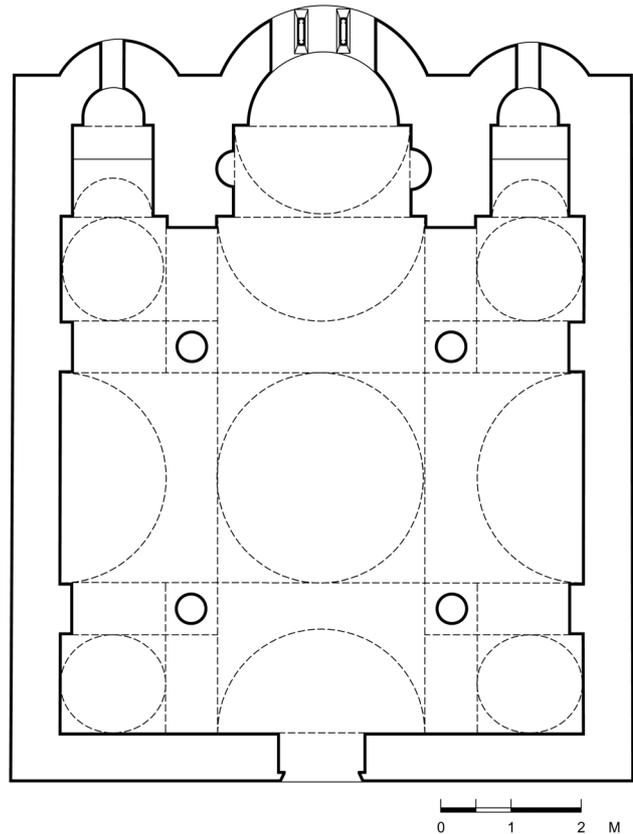
Εικ. 1. Αθήνα, Μεταμόρφωση του Σωτήρα (Σώτεια του Κοττάκη). Πρόταση κάτοψης επί προτεινόμενης από τον Χ. Μπούρα.

και στον βόρειο τοιχοπεσσό<sup>31</sup> (Εικ. 1). Το κτίσιμό τους είναι ενιαίο, δηλαδή δεν προέκυψαν με την εκ των υστέρων τοίχιση τοξωτής διόδου<sup>32</sup>, ενώ το τεταρτοσφαιρίδιο

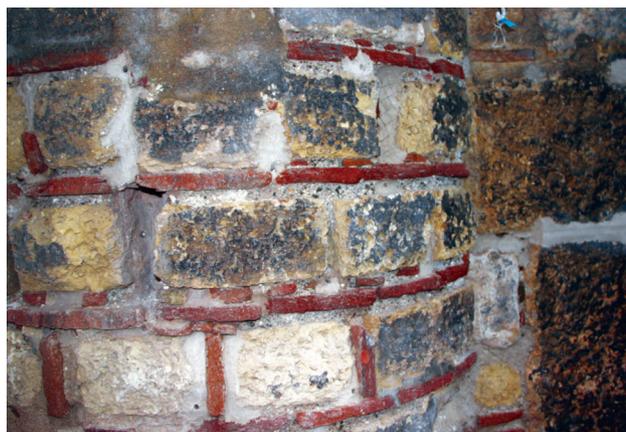
Εικ. 2. Αθήνα, Μεταμόρφωση του Σωτήρα (Σώτεια του Κοττάκη). Βόρεια αψίδα, λεπτομέρεια της τοιχοποιίας κατά τη διάρκεια των εργασιών.

Ο καθαρισμός των αρμών με αφαίρεση των νεότερων κονιαμάτων και μόνον των σαθρών αρχικών όχι μόνο αποκάλυψε την αυστηρή παρουσία πλίνθων στους οριζόντιους και κάθετους αρμούς, αλλά και ανέδειξε τη διακοσμητική πλήρωση λίγων εξ αυτών με θραύσματα πλίνθων. Αυτά έχουν τοποθετηθεί σε μία περίπτωση σε σταυροειδή διάταξη, ενώ κατά γωνία προς τα δεξιά σε δύο. Κυρίως όμως έγινε εμφανές ότι το πλάτος των αρμών έχει ενισχυθεί, ιδιαίτερα στις χαμηλότερες στάθμες, με τη χρήση θραυσμάτων πλίνθων ή και αποτμημάτων πλακαρών λίθων κατά την τεχνική των αρμών με πλινθία (brick filled mortar joint)<sup>14</sup> (Εικ. 2).

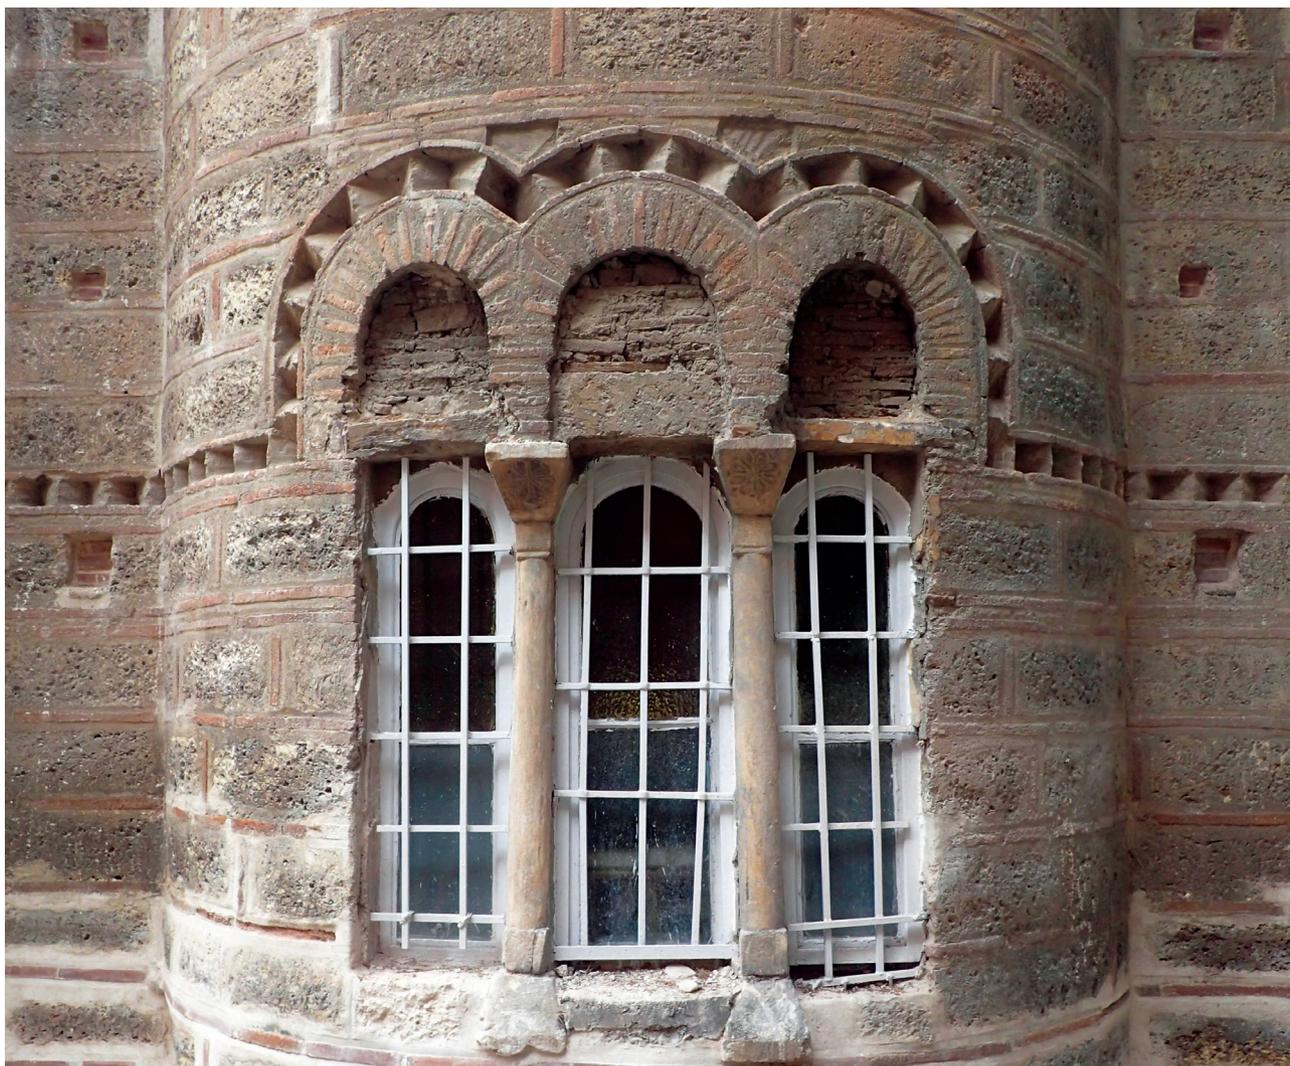
Εικ. 3. Αθήνα, Μεταμόρφωση του Σωτήρα (Σώτεια του Κοττάκη). Κεντρική αψίδα, το τρίλοβο παράθυρο.

Στη μεσαία αψίδα ανοίγεται τρίλοβο παράθυρο με μαρμάρινα διαχωριστικά στοιχεία και ισοϋψείς λοβούς (Εικ. 3). Τα κολουροπυραμιδοειδή επιθήματα των αμφικιονίσκων κοσμούνται στην εξωτερική στενή πλευρά τους με παρεμφερή οκτάφυλλο ρόδακα<sup>22</sup>, ενώ εσωτερικά η επιφάνειά τους δεν είναι ορατή, εφόσον αυτά έχουν επιχρισθεί και τοιχογραφηθεί. Οι σταθμοί

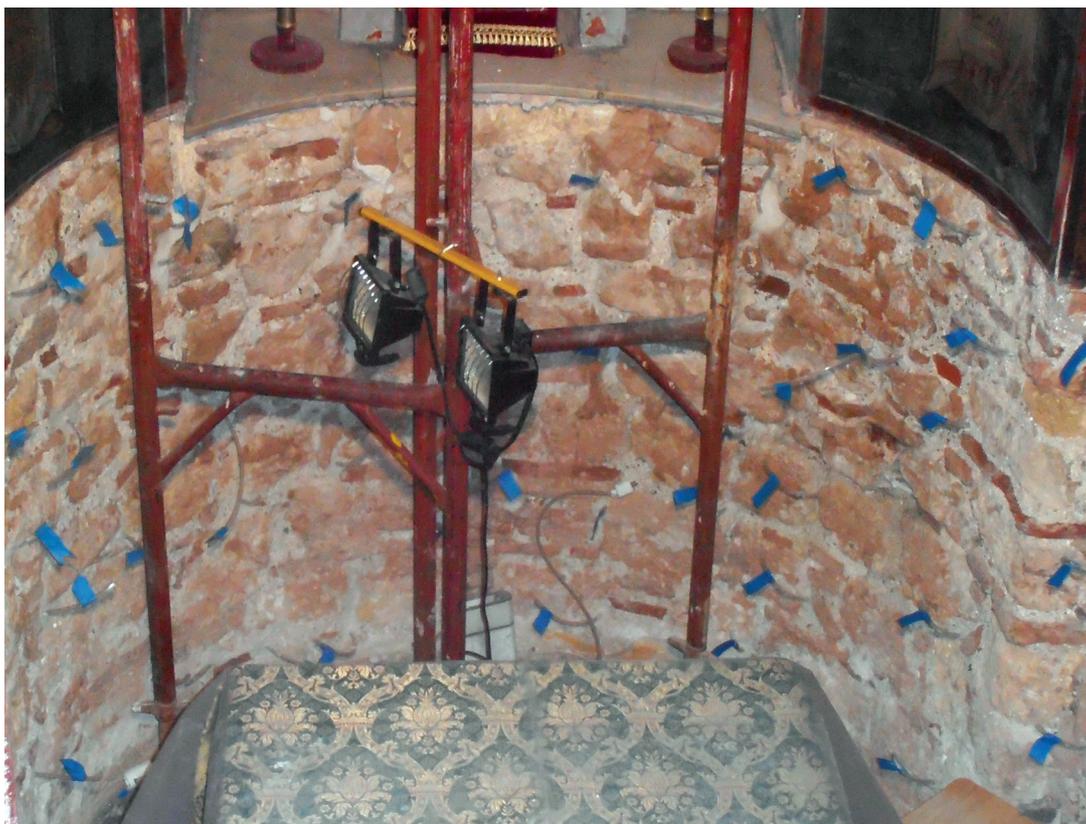
Η εσωτερική όψη της τοιχοποιίας του βυζαντινού ναού αποκαλύφθηκε με την καθαίρεση της νεοτερικής ορθομαρμάρωσης που κάλυπτε τα κατώτερα τμήματα του ιερού (Εικ. 4). Η δόμηση εδώ παρουσιάζει μια κατά πολύ αμελέστερη εικόνα, σε σχέση με την αντίστοιχη εξωτερική, καθώς υπήρχε, προφανώς εξ αρχής, η πρόθεση για την άμεση κάλυψή της. Στην εσωτερική παρειά έχουν χρησιμοποιηθεί ημιλάξευτοι πωρόλιθοι, με μικρότερη παρουσία κογχυλιατών, πλίνθοι, συνήθως άτακτα τοποθετημένες στους αρμούς, και ασβεστοκονίαμα ως συνδετικό υλικό, χωρίς επιμελημένη τελική εφαρμογή του. Έγινε, έτσι, προφανές ότι η δόμηση ακολουθεί τον κατασκευαστικό τύπο της τρίστρωτης τοιχοποιίας,

Εικ. 4. Αθήνα, Μεταμόρφωση του Σωτήρα (Σώτεια του Κοττάκη). Αψίδα ιερού, εσωτερική όψη της τοιχοποιίας κατά τη διάρκεια των εργασιών.

με την ενδιάμεση στρώση να αποτελείται από μικρές πέτρες, θραύσματα πλίνθων, κονίαμα, το οποίο είχε αποσαθρωθεί σε μεγάλη έκταση, και, ίσως, χώμα.

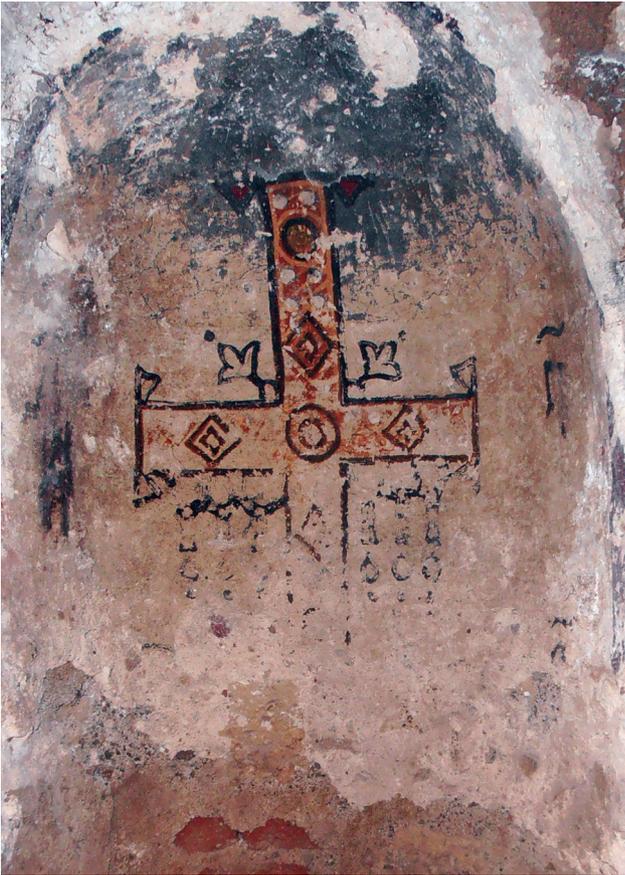
Εικ. 5. Αθήνα, Μεταμόρφωση του Σωτήρα (Σώτεια του Κοττάκη). Ιερό, βόρειο κογχάριο, τμήμα τοιχογραφίας με το θέμα του σταυρού.

πληρώσει το βόρειο κογχάριο, αποκάλυψε το μοναδικό σωζόμενο, έως σήμερα, δείγμα από την αρχική τοιχογράφηση του ναού. Διατηρείται κατά το μεγαλύτερο μέρος διάλιθος σταυρός εντός ταινιωτού πλαισίου με ερυθρό και μελανό χρώμα (Εικ. 5). Το κατώτερο μέρος της κάθετης κεραιάς του έχει απολεπιστεί σε μεγάλο βαθμό, ενώ το ανώτερο τμήμα της, μήκους 0,19 μ., διατηρεί σε καλή κατάσταση τη χρωματική ποικιλισή του. Εκατέρωθεν της οριζόντιας κεραιάς του υπάρχουν οι χαρακτήρες Α και Π, ενώ χαμηλότερα διακρίνονται τα ίχνη δύο ακόμη χαρακτήρων. Πιθανότατα πρόκειται για το κρυπτογράφημα «Άδαμ Πεπτωκώς Μετέστη Σταυρόν», φράση με σωτηριολογικό περιεχόμενο, που ενδεχομένως να συνδέεται με την αφιέρωση του ναού στη Μεταμόρφωση του Χριστού<sup>34</sup>. Χρονολογικά φαίνεται πιθανή η ένταξή του στον 11ο αιώνα και παρουσιάζει ομοιότητες με παραστάσεις σταυρών από την κρύπτη του Οσίου Λουκά, που ανάγονται στα τέλη του 11ου αιώνα.

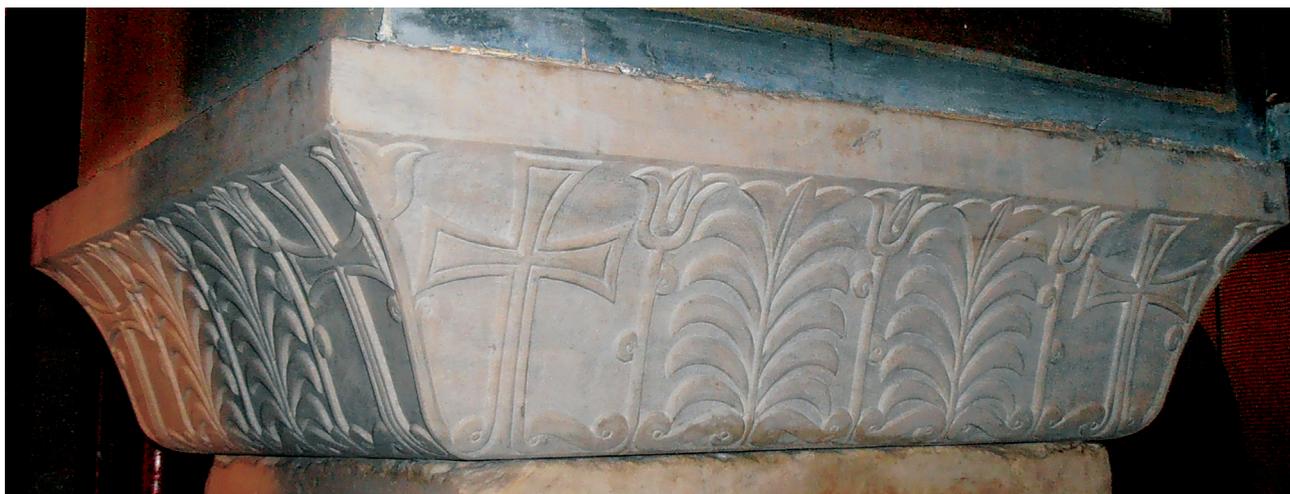
Εικ. 6. Αθήνα, Μεταμόρφωση του Σωτήρα (Σώτειρα του Κοττάκη). Επίθημα βορειοδυτικού κίονα.

Συγκεκριμένα, πρόκειται για τρία κιονόκρανα κορινθιακού τύπου και μία ανεστραμμένη βάση αττικού τύπου με πλίνθο στον νοτιοδυτικό κίονα. Τα κιονόκρανα των ανατολικών κίωνων ανάγονται στους ρωμαϊκούς χρόνους, ενώ πρωτοβυζαντινό φαίνεται να είναι το κιονόκρανο του βορειοδυτικού κίονα<sup>38</sup>. Ως επιθήματα έχουν χρησιμοποιηθεί: τμήμα αρχαίου επιστυλίου με γεισίποδες βορειοανατολικά, με το αντίστοιχο στα νότια να προέρχεται από ογκηρό ακόσμητο μέλος ορθογώνιας κάτοψης βάση με κυμάτιο στον βορειοδυτικό και επίθημα με ορθογώνιες επιφάνειες έδρασης στον νοτιοδυτικό κίονα. Το τελευταίο κοσμείται με δύο πολύφυλλα ανθέμια με συμπαγή φύλλα, στο κέντρο κάθε πλευράς, που απολήγουν άνω σε τρίφυλλη διαμόρφωση, ενώ τις γωνίες καταλαμβάνει λατινικός σταυρός με τριγωνικές τις απολήξεις των κεραιών (Εικ. 6). Μεταξύ τους υψώνονται τρία ισουψή άνθη λωτού με ευθύγραμμο μίσχο που φέρει δύο μικρά, σχεδόν ημικυκλικά, φύλλα. Όμοιο άνθος αποδίδεται και στις ακμές του μέλους. Στη βάση των θεμάτων αναπτύσσονται σιγμοειδείς σπείρες σε οριζόντια διάταξη, έχοντας απολέσει πλέον την οργανική σύνδεσή τους με το ανθέμιο. Ο διάκοσμος παρουσιάζει συμμετρία και αποδίδεται με χαμηλό ανάγλυφο σε λείο βάθος. Σύμφωνα με νεότερες μελέτες, το εν λόγω επίθημα θα μπορούσε να τοποθετηθεί χρονολογικά προς τα τέλη των μεταβατικών χρόνων<sup>39</sup>.

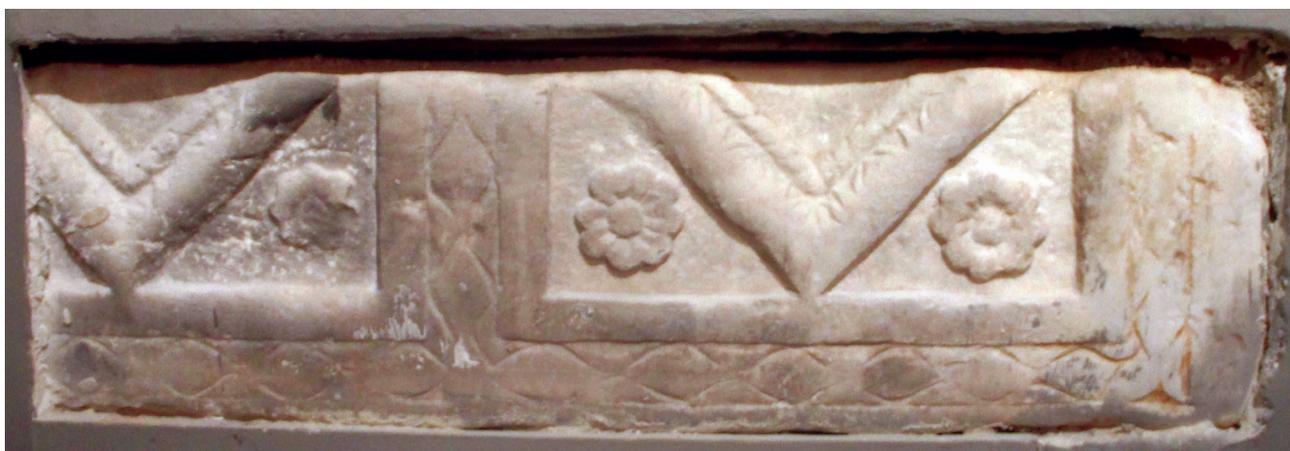
Εικ. 7. Αθήνα, Μεταμόρφωση του Σωτήρα (Σώτειρα του Κοττάκη). Νότιο παρεκκλήσιο, εντοιχισμένο τμήμα μαρμάρινης πλάκας, υστερορωμαϊκών χρόνων (:).

Στο νότιο νεότερο παρεκκλήσιο, αφιερωμένο στον άγιο Γεώργιο<sup>40</sup>, είναι εντοιχισμένο τμήμα μαρμάρινης πλάκας, υστερορωμαϊκών πιθανότατα χρόνων, η οποία πρόχειρα έχει αναφερθεί ως θωράκιο του βυζαντινού τέμπλου του ναού. Διαμορφώνει δύο τετράγωνα διάχωρα, τα οποία κοσμούνται με ρόμβο και οκτάφυλλους ρόδακες στις γωνίες. Ταινία με αμελή φύλλα δάφνης περιτρέχει τα διάχωρα<sup>41</sup> (Εικ. 7).

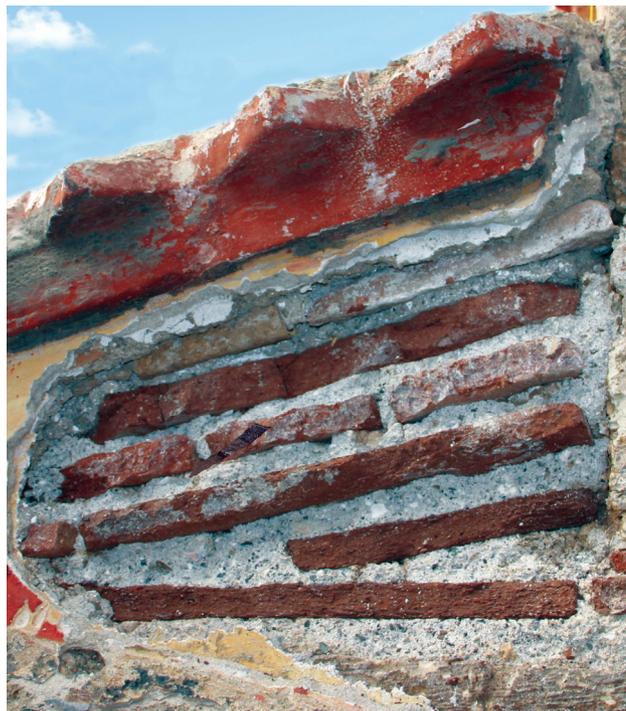
Εικ. 9. Αθήνα, Μεταμόρφωση του Σωτήρα (Σώτεια του Κοττάκη). Η διαμόρφωση της κλίσης της στέγης του διακονικού.

Όσον αφορά στις στέγες του βυζαντινού ναού, διαπιστώθηκε ότι η στάθμη τους κατά την επέκταση του ναού είχε υπερυψωθεί σε σχέση με την αρχική κατά το ύψος, περίπου, του μεταγενέστερου οδοντωτού γείσου, όπως φαίνεται και στην απόληξη του τοίχου του διακονικού, όπου για τη διαμόρφωση της διαγωνίου έχουν τοποθετηθεί επάλληλες πλίνθοι, ενώ εντοπίστηκε και η πλευρά του αρχικού στρωτήρα της στέγης κάτω από το νεότερο γείσο (Εικ. 9).

In addition, the remains of the tiles of the roofs are also of great interest (Figs 9-10). Fragments of these were found on the east and south cross arms, in the central apse and in the northeast pendentive. However, in the southeast bay and the transitional barrel-vault pieces and traces of all the tegulae as well as a part of an imbrex were discovered in situ, giving several clues for the original roof construction.

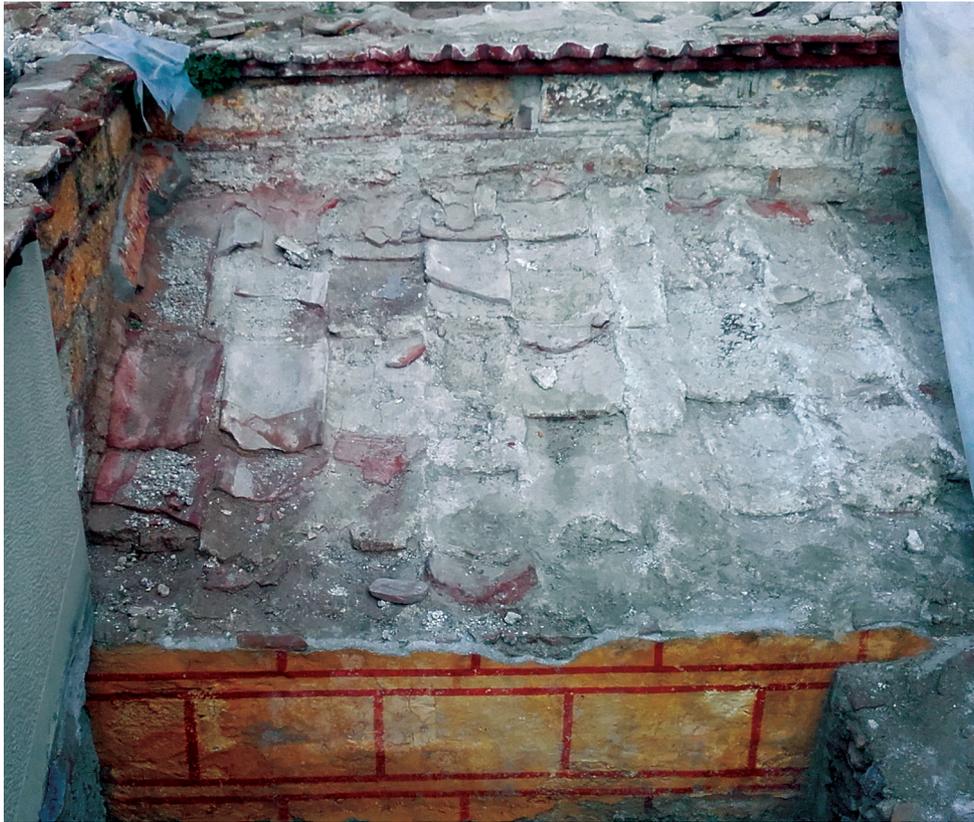
Εικ. 10. Αθήνα, Μεταμόρφωση του Σωτήρα (Σώτεια του Κοττάκη). Αποψη από τα νότια των καταλοίπων της στέγης του νοτιοανατολικού γωνιακού διαμερίσματος και της μεταβατικής καμάρας.

κατά τον διαμήκη άξονα κάθε καμάρας. Η καμάρα της ανατολικής κεραίας είναι ευρύτερη και υψηλότερη, κατά περίπου 0,22μ., της μεταβατικής καμάρας.
