Δελτίον ΧΑΕ 39 (2018), Περίοδος Δ'. Αφιέρωμα στη μνήμη Χαράλαμπου Μπούρα

Ο ναός της Μεταμορφώσεως του Σωτήρος (Σώτειρα του Κοττάκη) στην Αθήνα. Νεότερα στοιχεία και παρατηρήσεις.

Ελευθερία ΒΟΛΤΥΡΑΚΗ (Eleftheria VOLTYRAKI)

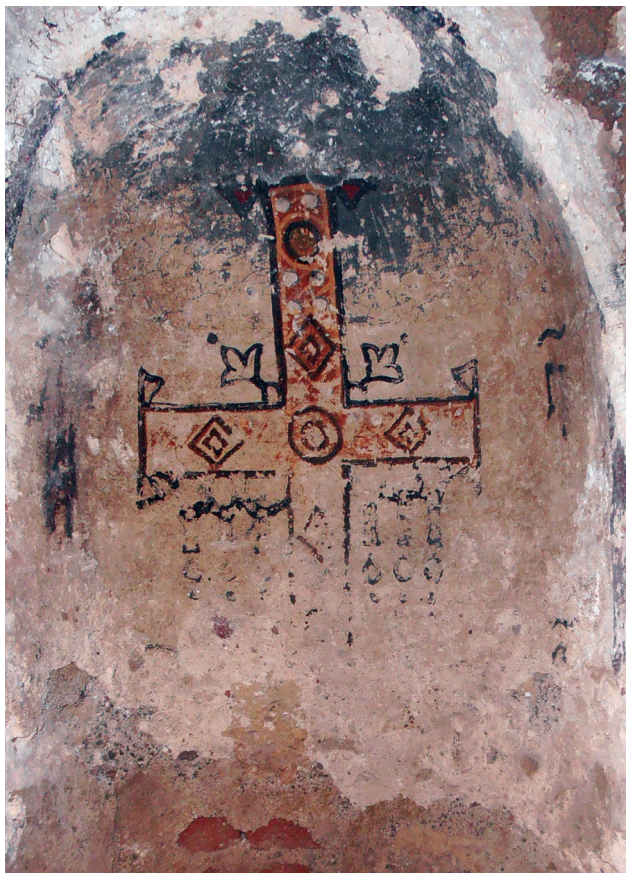
Εικ. 5. Αθήνα, Μεταμόρφωση του Σωτήρα (Σώτεια του Κοττάκη). Ιερό, βόρειο κογχάριο, τμήμα τοιχογραφίας με το θέμα του σταυρού.

πληρώσει το βόρειο κογχάριο, αποκάλυψε το μοναδικό σωζόμενο, έως σήμερα, δείγμα από την αρχική τοιχογράφηση του ναού. Διατηρείται κατά το μεγαλύτερο μέρος διάλιθος σταυρός εντός ταινιωτού πλαισίου με ερυθρό και μελανό χρώμα (Εικ. 5). Το κατώτερο μέρος της κάθετης κεραιάς του έχει απολεπιστεί σε μεγάλο βαθμό, ενώ το ανώτερο τμήμα της, μήκους 0,19 μ., διατηρεί σε καλή κατάσταση τη χρωματική ποικιλισή του. Εκατέρωθεν της οριζόντιας κεραιάς του υπάρχουν οι χαρακτήρες Α και Π, ενώ χαμηλότερα διακρίνονται τα ίχνη δύο ακόμη χαρακτήρων. Πιθανότατα πρόκειται για το κρυπτογράφημα «Άδαμ Πεπτωκώς Μετέστη Σταυρόν», φράση με σωτηριολογικό περιεχόμενο, που ενδεχομένως να συνδέεται με την αφιέρωση του ναού στη Μεταμόρφωση του Χριστού³⁴. Χρονολογικά φαίνεται πιθανή η ένταξή του στον 11ο αιώνα και παρουσιάζει ομοιότητες με παραστάσεις σταυρών από την κρύπτη του Οσίου Λουκά, που ανάγονται στα τέλη του 11ου αιώνα.

τους έχει λαξευτεί σε ορθογώνιο λίθο. Το βόρειο κογχάριο βρέθηκε τοιχοσιμενο με αμελή τοποθέτηση αργών λίθων και πλίνθων, ασβεστοκονίαμα με άφθονο άχυρο στη σύστασή του και χώμα. Έχει ύψος, υπολογιζόμενο πάντα σε σχέση με την υφιστάμενη στάθμη του δαπέδου, 1,33 μ. και χορδή πλάτους 0,48 μ., με τις διαστάσεις του κογχαρίου στα νότια να είναι 1,43 μ. και 0,55 μ., αντίστοιχα³³.
