Δελτίον ΧΑΕ 39 (2018), Περίοδος Δ'. Αφιέρωμα στη μνήμη Χαράλαμπου Μπούρα

Ο ναός της Μεταμορφώσεως του Σωτήρος (Σώτειρα του Κοττάκη) στην Αθήνα. Νεότερα στοιχεία και παρατηρήσεις.

Ελευθερία ΒΟΛΤΥΡΑΚΗ (Eleftheria VOLTYRAKI)

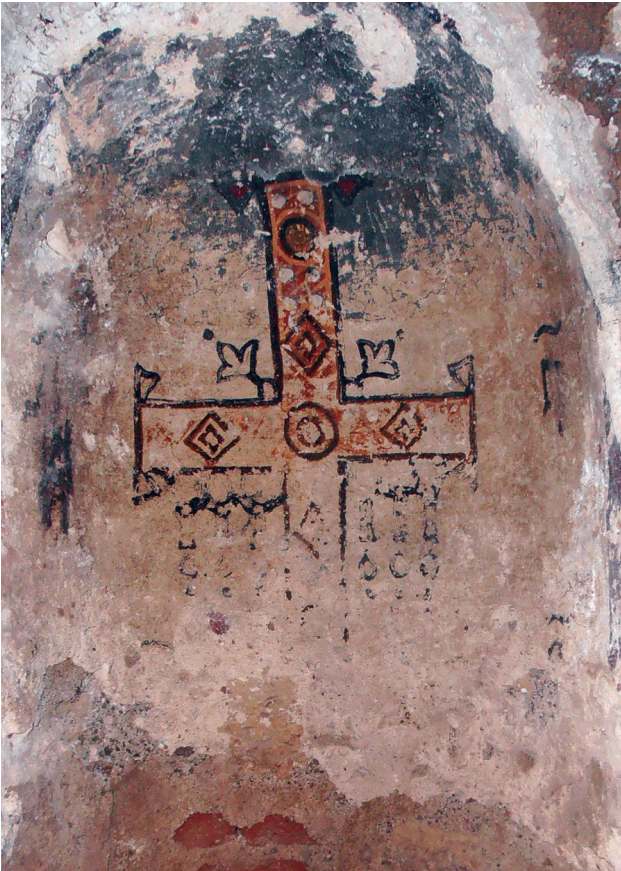
Εικ. 5. Αθήνα, Μεταμόρφωση του Σωτήρα (Σώτεια του Κοττάκη). Ιερό, βόρειο κογχάριο, τμήμα τοιχογραφίας με το θέμα του σταυρού.

πληρώσει το βόρειο κογχάριο, αποκάλυψε το μοναδικό σωζόμενο, έως σήμερα, δείγμα από την αρχική τοιχογράφηση του ναού. Διατηρείται κατά το μεγαλύτερο μέρος διάλιθος σταυρός εντός ταινιωτού πλαισίου με ερυθρό και μελανό χρώμα (Εικ. 5). Το κατώτερο μέρος της κάθετης κεραιάς του έχει απολεπιστεί σε μεγάλο βαθμό, ενώ το ανώτερο τμήμα της, μήκους 0,19 μ., διατηρεί σε καλή κατάσταση τη χρωματική ποικιλία του. Εκατέρωθεν της οριζόντιας κεραιάς του υπάρχουν οι χαρακτήρες Α και Π, ενώ χαμηλότερα διακρίνονται τα ίχνη δύο ακόμη χαρακτήρων. Πιθανότατα πρόκειται για το κρυπτογράφημα «Άδαμ Πεπτωκώς Μετέστη Σταυρόν», φράση με σωτηριολογικό περιεχόμενο, που ενδεχομένως να συνδέεται με την αφιέρωση του ναού στη Μεταμόρφωση του Χριστού³⁴. Χρονολογικά φαίνεται πιθανή η ένταξή του στον 11ο αιώνα και παρουσιάζει ομοιότητες με παραστάσεις σταυρών από την κρύπτη του Οσίου Λουκά, που ανάγονται στα τέλη του 11ου αιώνα.

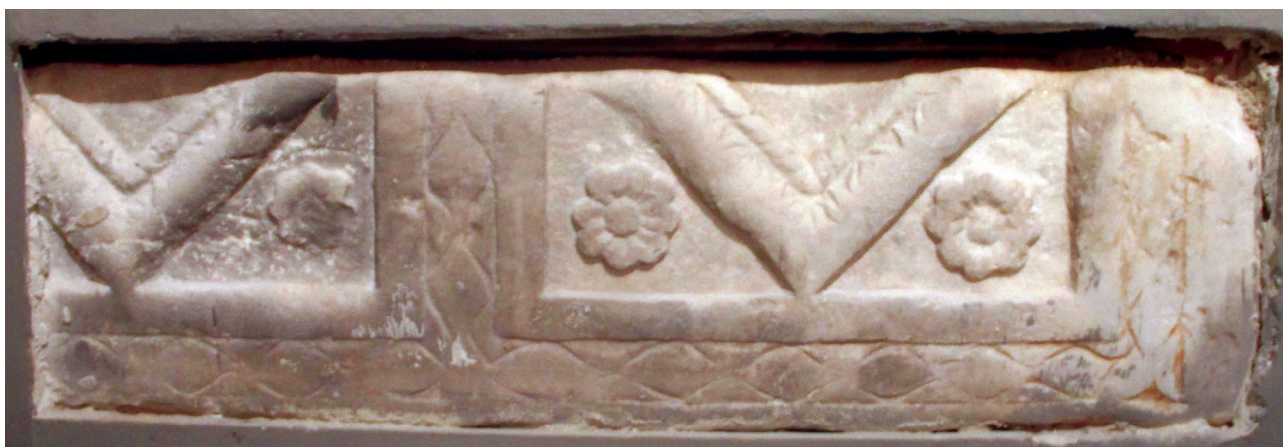
Εικ. 7. Αθήνα, Μεταμόρφωση του Σωτήρα (Σώτειρα του Κοττάκη). Νότιο παρεκκλήσιο, εντοιχισμένο τμήμα μαρμάρινης πλάκας, υστερορωμαϊκών χρόνων (:).

Στο νότιο νεότερο παρεκκλήσιο, αφιερωμένο στον άγιο Γεώργιο⁴⁰, είναι εντοιχισμένο τμήμα μαρμάρινης πλάκας, υστερορωμαϊκών πιθανότατα χρόνων, η οποία πρόχειρα έχει αναφερθεί ως θωράκιο του βυζαντινού τέμπλου του ναού. Διαμορφώνει δύο τετράγωνα διάχωρα, τα οποία κοσμούνται με ρόμβο και οκτάφυλλους ρόδακες στις γωνίες. Ταινία με αμελή φύλλα δάφνης περιτρέχει τα διάχωρα⁴¹ (Εικ. 7).

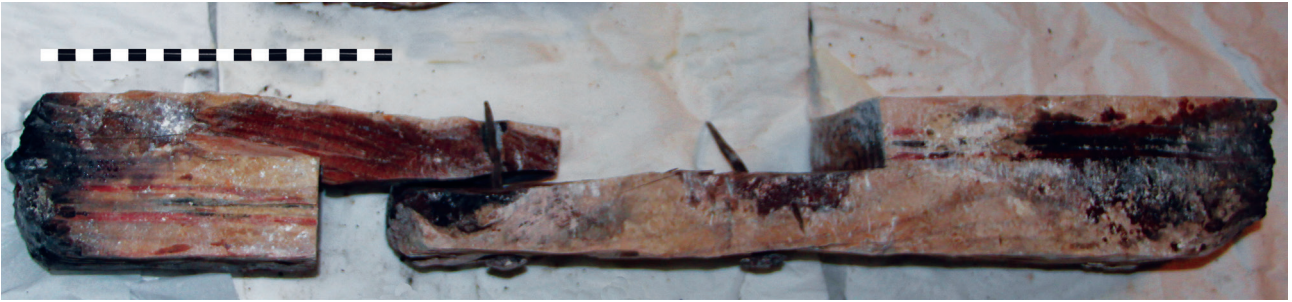
Εικ. 8. Αθήνα, Μεταμόρφωση του Σωτήρα (Σώτεια του Κοττάκη). Βορειοανατολικός κίονας, βόρεια-νότια δοκοθήκη, τεμάχια των ξύλινων ελκυστήρων του ναού.

The marble columns of the monument are crowned by reused Corinthian capitals and an attic base. Their various imposts are also of an earlier date: part of an epistyle with dentils, part of a large block, a rectangular in plan base and an impost decorated with palmettes, lotus blossoms and crosses (Fig. 6). Thermal damage is visible mostly on the surface of the eastern architectural members. Same damage has affected the pieces of the authentic wooden tie beams found in their sockets retaining traces of colour.
