Δελτίον ΧΑΕ 39 (2018), Περίοδος Δ'. Αφιέρωμα στη μνήμη Χαράλαμπου Μπούρα

**Ο ναός της Μεταμορφώσεως του Σωτήρος (Σώτειρα του Κοττάκη) στην Αθήνα. Νεότερα στοιχεία και παρατηρήσεις.**

*Ελευθερία ΒΟΛΤΥΡΑΚΗ (Eleftheria VOLTYRAKI)*

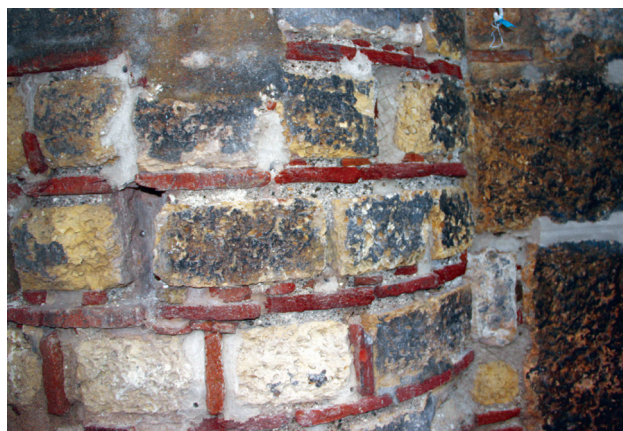
Εικ. 2. Αθήνα, Μεταμόρφωση του Σωτήρα (Σώτεια του Κοττάκη). Βόρεια αψίδα, λεπτομέρεια της τοιχοποιίας κατά τη διάρκεια των εργασιών.

Ο καθαρισμός των αρμών με αφαίρεση των νεότερων κονιαμάτων και μόνον των σαθρών αρχικών όχι μόνο αποκάλυψε την αυστηρή παρουσία πλίνθων στους οριζόντιους και κάθετους αρμούς, αλλά και ανέδειξε τη διακοσμητική πλήρωση λίγων εξ αυτών με θραύσματα πλίνθων. Αυτά έχουν τοποθετηθεί σε μία περίπτωση σε σταυροειδή διάταξη, ενώ κατά γωνία προς τα δεξιά σε δύο. Κυρίως όμως έγινε εμφανές ότι το πλάτος των αρμών έχει ενισχυθεί, ιδιαίτερα στις χαμηλότερες στάθμες, με τη χρήση θραυσμάτων πλίνθων ή και αποτμημάτων πλακαρών λίθων κατά την τεχνική των αρμών με πλινθία (brick filled mortar joint)<sup>14</sup> (Εικ. 2).

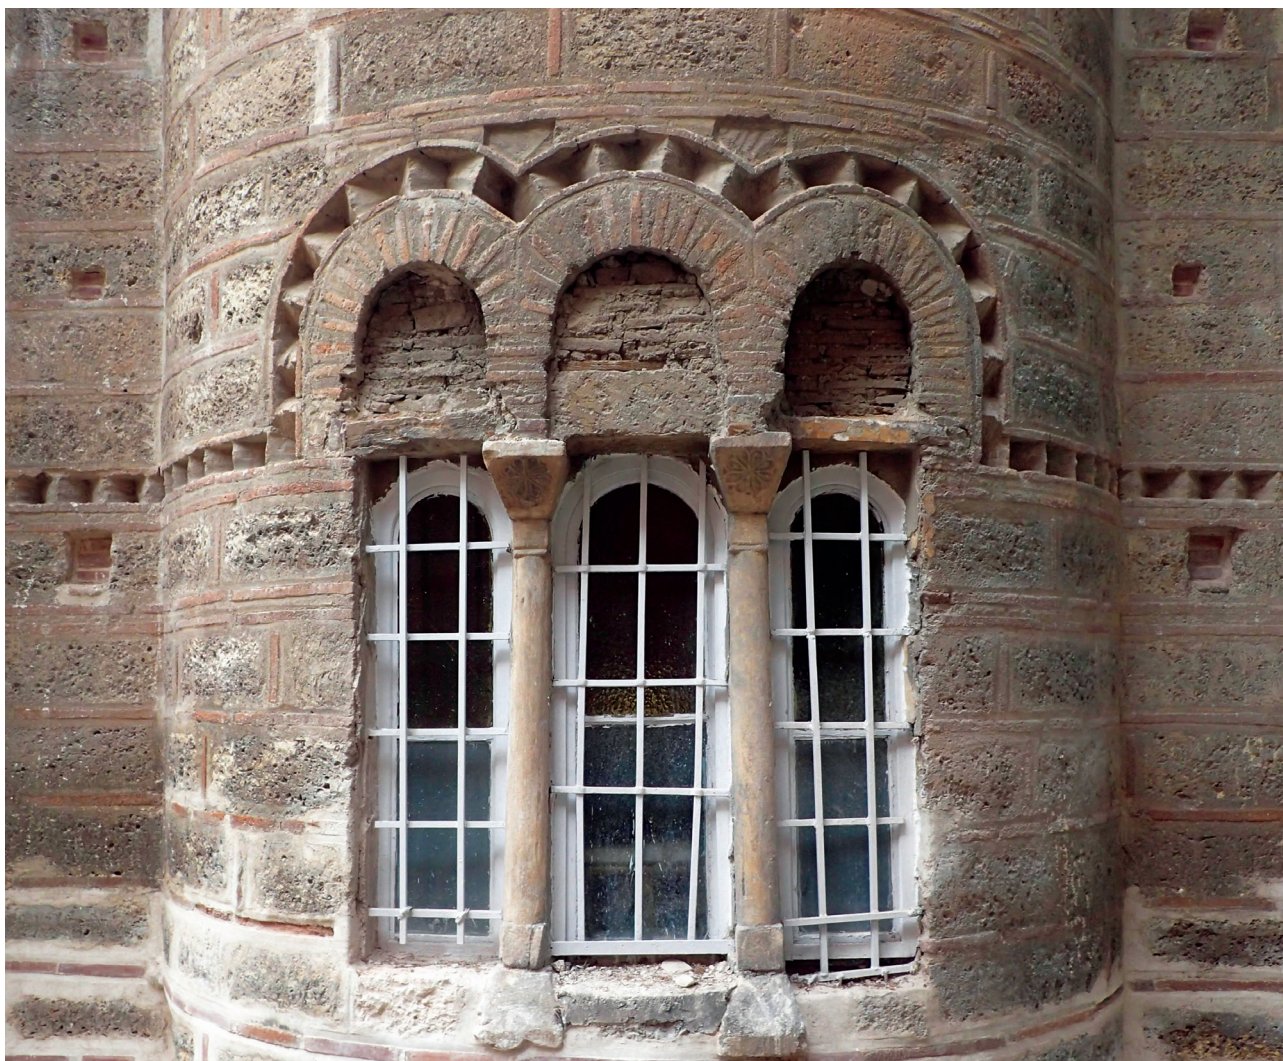
Εικ. 3. Αθήνα, Μεταμόρφωση του Σωτήρα (Σώτεια του Κοττάκη). Κεντρική αψίδα, το τρίλοβο παράθυρο.

Στη μεσαία αψίδα ανοίγεται τρίλοβο παράθυρο με μαρμάρινα διαχωριστικά στοιχεία και ισοϋψείς λοβούς (Εικ. 3). Τα κολουροπυραμιδοειδή επιθήματα των αμφικιονίσκων κοσμούνται στην εξωτερική στενή πλευρά τους με παρεμφερή οκτάφυλλο ρόδακα<sup>22</sup>, ενώ εσωτερικά η επιφάνειά τους δεν είναι ορατή, εφόσον αυτά έχουν επιχρισθεί και τοιχογραφηθεί. Οι σταθμοί

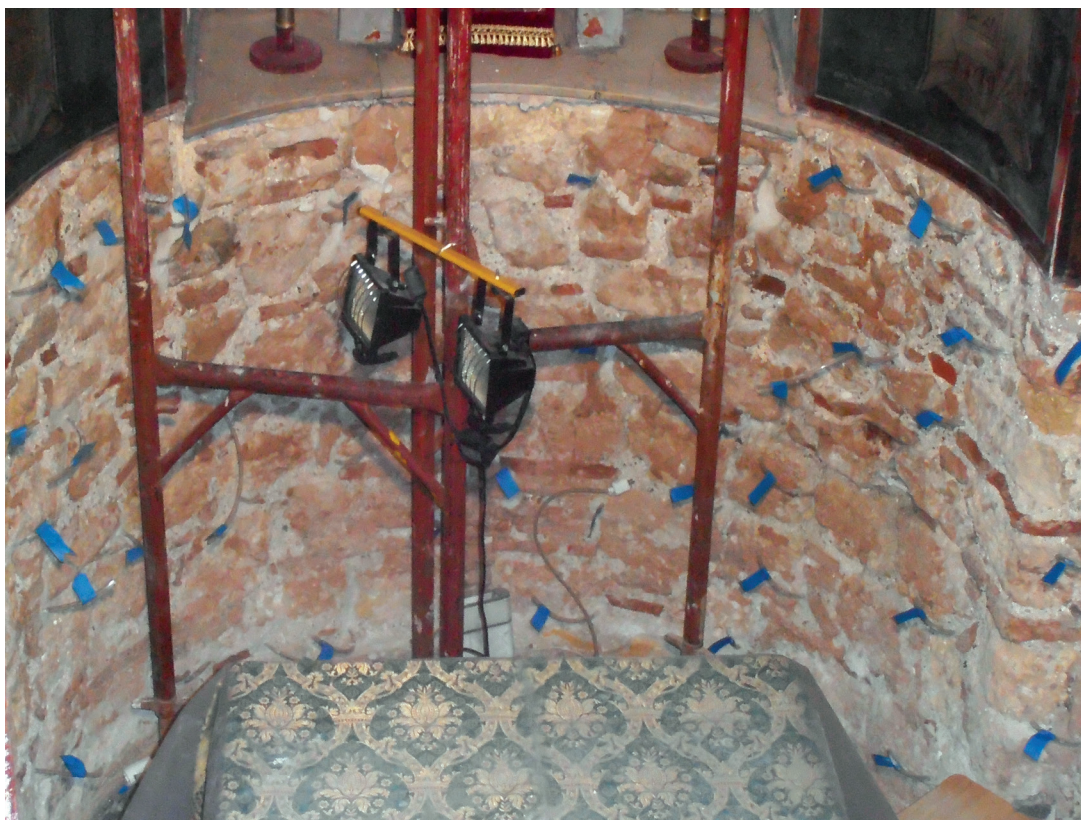
Εικ. 4. Αθήνα, Μεταμόρφωση του Σωτήρα (Σώτεια του Κοττάκη). Αψίδα ιερού, εσωτερική όψη της τοιχοποιίας κατά τη διάρκεια των εργασιών.

Η εσωτερική όψη της τοιχοποιίας του βυζαντινού ναού αποκαλύφθηκε με την καθαίρεση της νεοτερικής ορθομαρμάρωσης που κάλυπτε τα κατώτερα τμήματα του ιερού (Εικ. 4). Η δόμηση εδώ παρουσιάζει μια κατά πολύ αμελέστερη εικόνα, σε σχέση με την αντίστοιχη εξωτερική, καθώς υπήρχε, προφανώς εξ αρχής, η πρόθεση για την άμεση κάλυψή της. Στην εσωτερική παρειά έχουν χρησιμοποιηθεί ημιλάξευτοι πωρόλιθοι, με μικρότερη παρουσία κογχυλιατών, πλίνθοι, συνήθως άτακτα τοποθετημένες στους αρμούς, και ασβεστοκονίαμα ως συνδετικό υλικό, χωρίς επιμελημένη τελική εφαρμογή του. Έγινε, έτσι, προφανές ότι η δόμηση ακολουθεί τον κατασκευαστικό τύπο της τρίστρωτης τοιχοποιίας,

με την ενδιάμεση στρώση να αποτελείται από μικρές πέτρες, θραύσματα πλίνθων, κονίαμα, το οποίο είχε αποσαθρωθεί σε μεγάλη έκταση, και, ίσως, χώμα.

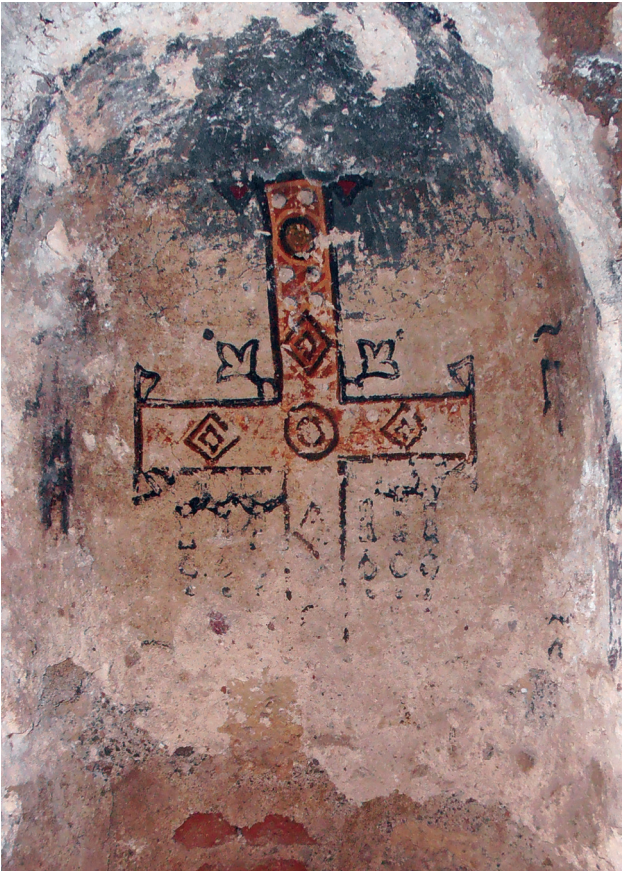
Εικ. 5. Αθήνα, Μεταμόρφωση του Σωτήρα (Σώτεια του Κοττάκη). Ιερό, βόρειο κογχάριο, τμήμα τοιχογραφίας με το θέμα του σταυρού.

πληρώσει το βόρειο κογχάριο, αποκάλυψε το μοναδικό σωζόμενο, έως σήμερα, δείγμα από την αρχική τοιχογράφηση του ναού. Διατηρείται κατά το μεγαλύτερο μέρος διάλιθος σταυρός εντός ταινιωτού πλαισίου με ερυθρό και μελανό χρώμα (Εικ. 5). Το κατώτερο μέρος της κάθετης κεραιάς του έχει απολεπιστεί σε μεγάλο βαθμό, ενώ το ανώτερο τμήμα της, μήκους 0,19 μ., διατηρεί σε καλή κατάσταση τη χρωματική ποικιλισή του. Εκατέρωθεν της οριζόντιας κεραιάς του υπάρχουν οι χαρακτήρες Α και Π, ενώ χαμηλότερα διακρίνονται τα ίχνη δύο ακόμη χαρακτήρων. Πιθανότατα πρόκειται για το κρυπτογράφημα «Άδαμ Πεπτωκώς Μετέστη Σταυρόν», φράση με σωτηριολογικό περιεχόμενο, που ενδεχομένως να συνδέεται με την αφιέρωση του ναού στη Μεταμόρφωση του Χριστού<sup>34</sup>. Χρονολογικά φαίνεται πιθανή η ένταξή του στον 11ο αιώνα και παρουσιάζει ομοιότητες με παραστάσεις σταυρών από την κρύπτη του Οσίου Λουκά, που ανάγονται στα τέλη του 11ου αιώνα.

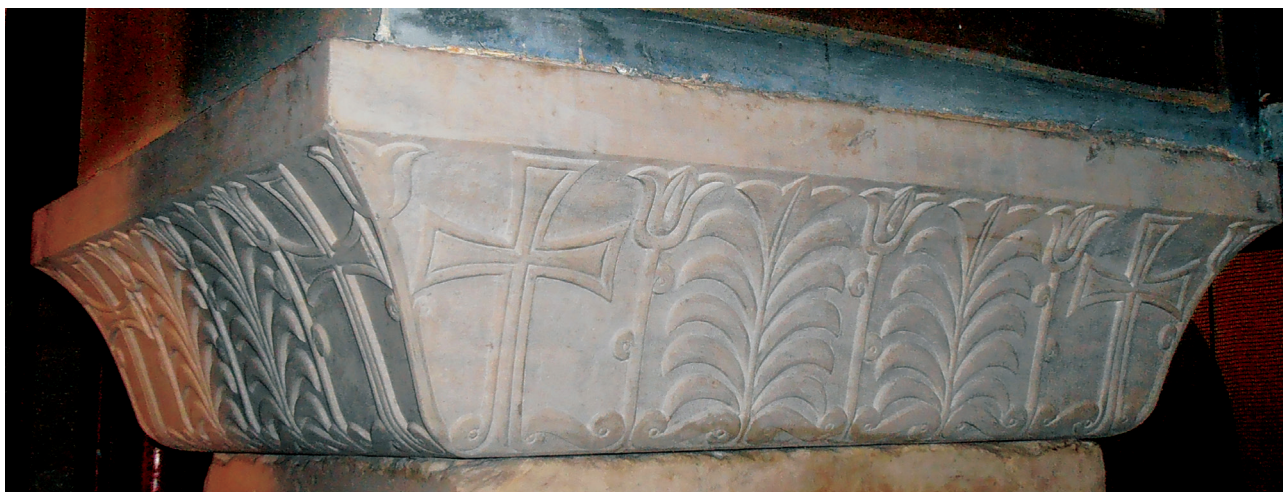
Εικ. 6. Αθήνα, Μεταμόρφωση του Σωτήρα (Σώτειρα του Κοττάκη). Επίθημα βορειοδυτικού κίονα.

Συγκεκριμένα, πρόκειται για τρία κιονόκρανα κορινθιακού τύπου και μία ανεστραμμένη βάση αττικού τύπου με πλίνθο στον νοτιοδυτικό κίονα. Τα κιονόκρανα των ανατολικών κίωνων ανάγονται στους ρωμαϊκούς χρόνους, ενώ πρωτοβυζαντινό φαίνεται να είναι το κιονόκρανο του βορειοδυτικού κίονα<sup>38</sup>. Ως επιθήματα έχουν χρησιμοποιηθεί: τμήμα αρχαίου επιστυλίου με γεισίποδες βορειοανατολικά, με το αντίστοιχο στα νότια να προέρχεται από ογκηρό ακόσμητο μέλος ορθογώνιας κάτοψης βάση με κυμάτιο στον βορειοδυτικό και επίθημα με ορθογώνιες επιφάνειες έδρασης στον νοτιοδυτικό κίονα. Το τελευταίο κοσμείται με δύο πολύφυλλα ανθέμια με συμπαγή φύλλα, στο κέντρο κάθε πλευράς, που απολήγουν άνω σε τρίφυλλη διαμόρφωση, ενώ τις γωνίες καταλαμβάνει λατινικός σταυρός με τριγωνικές τις απολήξεις των κεραιών (Εικ. 6). Μεταξύ τους υψώνονται τρία ισουψηή άνθη λωτού με ευθύγραμμο μίσχο που φέρει δύο μικρά, σχεδόν ημικυκλικά, φύλλα. Όμοιο άνθος αποδίδεται και στις ακμές του μέλους. Στη βάση των θεμάτων αναπτύσσονται σιγμοειδείς σπείρες σε οριζόντια διάταξη, έχοντας απολέσει πλέον την οργανική σύνδεσή τους με το ανθέμιο. Ο διάκοσμος παρουσιάζει συμμετρία και αποδίδεται με χαμηλό ανάγλυφο σε λείο βάθος. Σύμφωνα με νεότερες μελέτες, το εν λόγω επίθημα θα μπορούσε να τοποθετηθεί χρονολογικά προς τα τέλη των μεταβατικών χρόνων<sup>39</sup>.

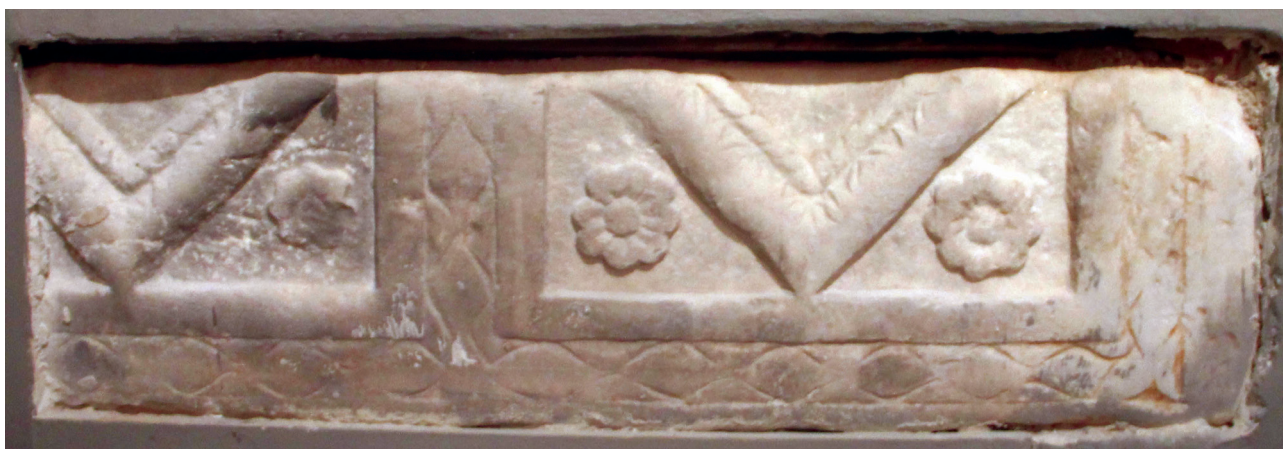
Εικ. 7. Αθήνα, Μεταμόρφωση του Σωτήρα (Σώτειρα του Κοττάκη). Νότιο παρεκκλήσιο, εντοιχισμένο τμήμα μαρμάρινης πλάκας, υστερορωμαϊκών χρόνων (:).

Στο νότιο νεότερο παρεκκλήσιο, αφιερωμένο στον άγιο Γεώργιο<sup>40</sup>, είναι εντοιχισμένο τμήμα μαρμάρινης πλάκας, υστερορωμαϊκών πιθανότατα χρόνων, η οποία πρόχειρα έχει αναφερθεί ως θωράκιο του βυζαντινού τέμπλου του ναού. Διαμορφώνει δύο τετράγωνα διάχωρα, τα οποία κοσμούνται με ρόμβο και οκτάφυλλους ρόδακες στις γωνίες. Ταινία με αμελή φύλλα δάφνης περιτρέχει τα διάχωρα<sup>41</sup> (Εικ. 7).

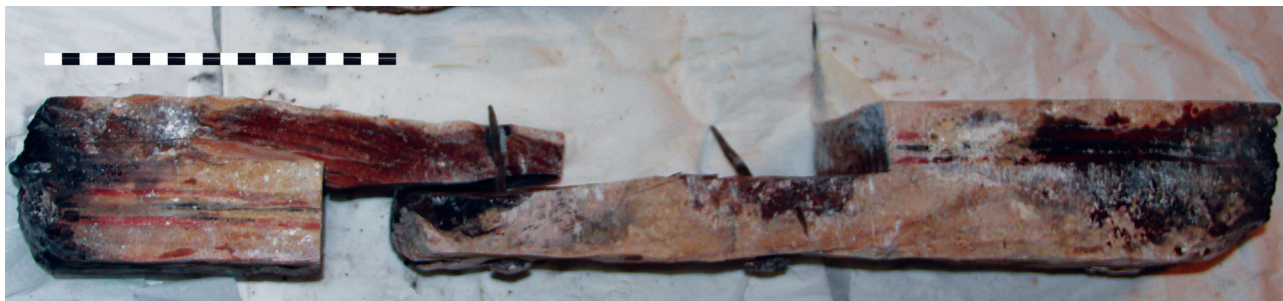
Εικ. 8. Αθήνα, Μεταμόρφωση του Σωτήρα (Σώτεια του Κοττάκη). Βορειοανατολικός κίονας, βόρεια-νότια δοκοθήκη, τεμάχια των ξύλινων ελκυστήρων του ναού.

The marble columns of the monument are crowned by reused Corinthian capitals and an attic base. Their various imposts are also of an earlier date: part of an epistyle with dentils, part of a large block, a rectangular in plan base and an impost decorated with palmettes, lotus blossoms and crosses (Fig. 6). Thermal damage is visible mostly on the surface of the eastern architectural members. Same damage has affected the pieces of the authentic wooden tie beams found in their sockets retaining traces of colour.

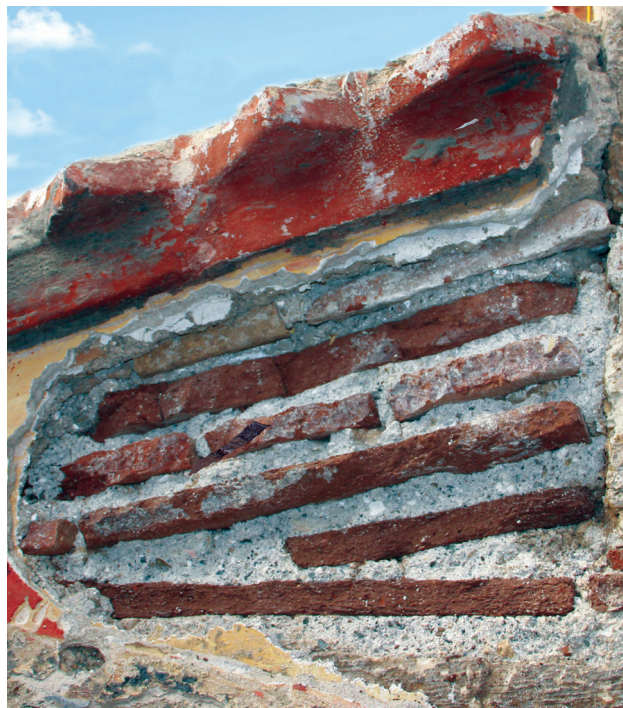
Εικ. 9. Αθήνα, Μεταμόρφωση του Σωτήρα (Σώτεια του Κοττάκη). Η διαμόρφωση της κλίσης της στέγης του διακονικού.

Όσον αφορά στις στέγες του βυζαντινού ναού, διαπιστώθηκε ότι η στάθμη τους κατά την επέκταση του ναού είχε υπερυψωθεί σε σχέση με την αρχική κατά το ύψος, περίπου, του μεταγενέστερου οδοντωτού γείσου, όπως φαίνεται και στην απόληξη του τοίχου του διακονικού, όπου για τη διαμόρφωση της διαγωνίου έχουν τοποθετηθεί επάλληλες πλίνθοι, ενώ εντοπίστηκε και η πλευρά του αρχικού στρωτήρα της στέγης κάτω από το νεότερο γείσο (Εικ. 9).

In addition, the remains of the tiles of the roofs are also of great interest (Figs 9-10). Fragments of these were found on the east and south cross arms, in the central apse and in the northeast pendentive. However, in the southeast bay and the transitional barrel-vault pieces and traces of all the tegulae as well as a part of an imbrex were discovered in situ, giving several clues for the original roof construction.

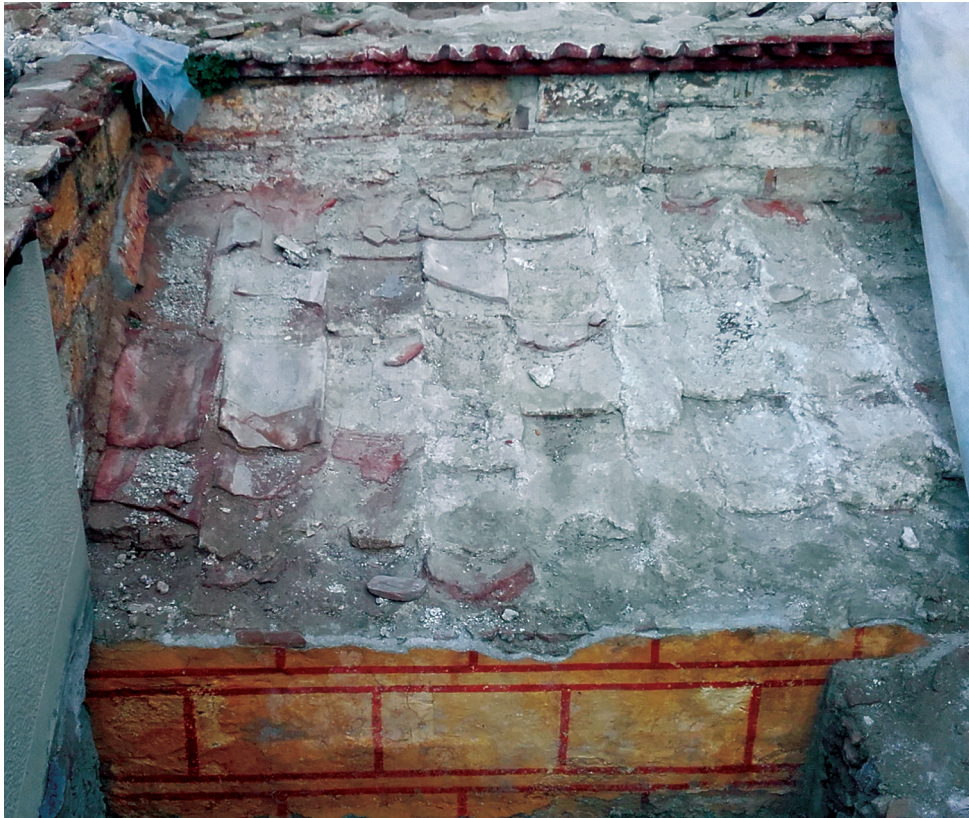
*Εικ. 10. Αθήνα, Μεταμόρφωση του Σωτήρα (Σώτεια του Κοττάκη). Αποψη από τα νότια των καταλοίπων της στέγης του νοτιοανατολικού γωνιακού διαμερίσματος και της μεταβατικής καμάρας.*
