Δελτίον ΧΑΕ 39 (2018), Περίοδος Δ'. Αφιέρωμα στη μνήμη Χαράλαμπου Μπούρα

Ο ναός της Μεταμορφώσεως του Σωτήρος (Σώτειρα του Κοττάκη) στην Αθήνα. Νεότερα στοιχεία και παρατηρήσεις.

Ελευθερία ΒΟΛΤΥΡΑΚΗ (Eleftheria VOLTYRAKI)

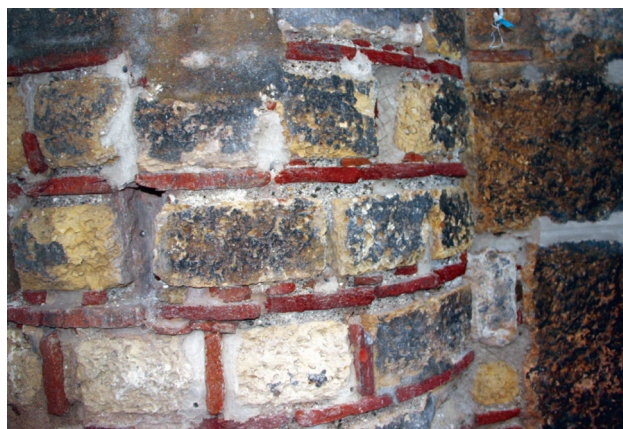
Εικ. 2. Αθήνα, Μεταμόρφωση του Σωτήρα (Σώτεια του Κοττάκη). Βόρεια αψίδα, λεπτομέρεια της τοιχοποιίας κατά τη διάρκεια των εργασιών.

Ο καθαρισμός των αρμών με αφαίρεση των νεότερων κονιαμάτων και μόνον των σαθρών αρχικών όχι μόνο αποκάλυψε την αυστηρή παρουσία πλίνθων στους οριζόντιους και κάθετους αρμούς, αλλά και ανέδειξε τη διακοσμητική πλήρωση λίγων εξ αυτών με θραύσματα πλίνθων. Αυτά έχουν τοποθετηθεί σε μία περίπτωση σε σταυροειδή διάταξη, ενώ κατά γωνία προς τα δεξιά σε δύο. Κυρίως όμως έγινε εμφανές ότι το πλάτος των αρμών έχει ενισχυθεί, ιδιαίτερα στις χαμηλότερες στάθμες, με τη χρήση θραυσμάτων πλίνθων ή και αποτμημάτων πλακαρών λίθων κατά την τεχνική των αρμών με πλινθία (brick filled mortar joint)¹⁴ (Εικ. 2).

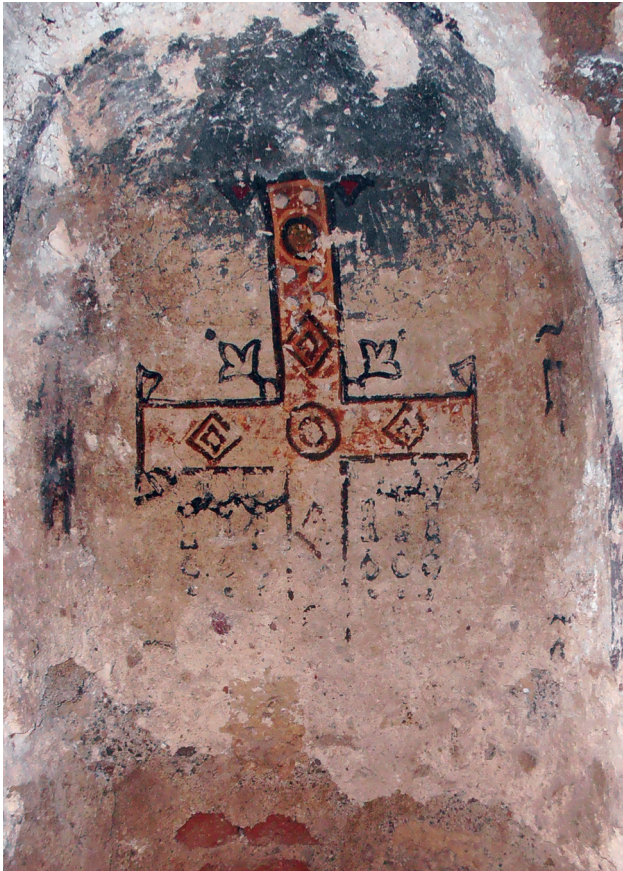
Εικ. 5. Αθήνα, Μεταμόρφωση του Σωτήρα (Σώτεια του Κοττάκη). Ιερό, βόρειο κογχάριο, τμήμα τοιχογραφίας με το θέμα του σταυρού.

πληρώσει το βόρειο κογχάριο, αποκάλυψε το μοναδικό σωζόμενο, έως σήμερα, δείγμα από την αρχική τοιχογράφηση του ναού. Διατηρείται κατά το μεγαλύτερο μέρος διάλιθος σταυρός εντός ταινιωτού πλαισίου με ερυθρό και μελανό χρώμα (Εικ. 5). Το κατώτερο μέρος της κάθετης κεραιάς του έχει απολεπιστεί σε μεγάλο βαθμό, ενώ το ανώτερο τμήμα της, μήκους 0,19 μ., διατηρεί σε καλή κατάσταση τη χρωματική ποικιλισή του. Εκατέρωθεν της οριζόντιας κεραιάς του υπάρχουν οι χαρακτήρες Α και Π, ενώ χαμηλότερα διακρίνονται τα ίχνη δύο ακόμη χαρακτήρων. Πιθανότατα πρόκειται για το κρυπτογράφημα «Ἄδαμ Πεπτωκῶς Μετέστη Σταυρόν», φράση με σωτηριολογικό περιεχόμενο, που ενδεχομένως να συνδέεται με την αφιέρωση του ναού στη Μεταμόρφωση του Χριστού³⁴. Χρονολογικά φαίνεται πιθανή η ένταξή του στον 11ο αιώνα και παρουσιάζει ομοιότητες με παραστάσεις σταυρών από την κρύπτη του Οσίου Λουκά, που ανάγονται στα τέλη του 11ου αιώνα.

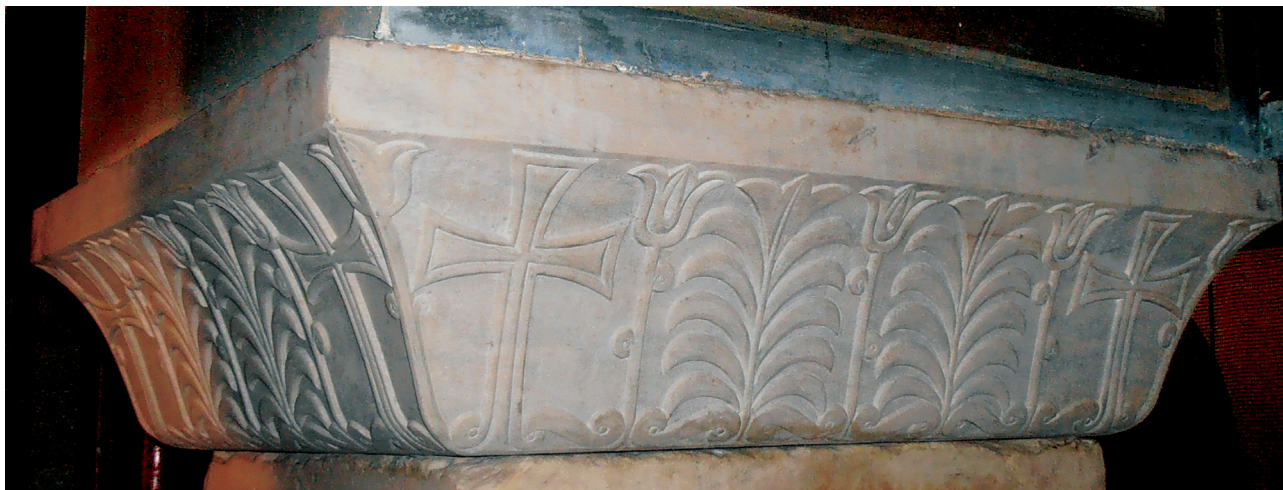
Εικ. 6. Αθήνα, Μεταμόρφωση του Σωτήρα (Σώτειρα του Κοττάκη). Επίθημα βορειοδυτικού κίονα.

Συγκεκριμένα, πρόκειται για τρία κιονόκρανα κορινθιακού τύπου και μία ανεστραμμένη βάση αττικού τύπου με πλίνθο στον νοτιοδυτικό κίονα. Τα κιονόκρανα των ανατολικών κίωνων ανάγονται στους ρωμαϊκούς χρόνους, ενώ πρωτοβυζαντινό φαίνεται να είναι το κιονόκρανο του βορειοδυτικού κίονα³⁸. Ως επιθήματα έχουν χρησιμοποιηθεί: τμήμα αρχαίου επιστυλίου με γεισίποδες βορειοανατολικά, με το αντίστοιχο στα νότια να προέρχεται από ογκηρό ακόσμητο μέλος ορθογώνιας κάτοψης βάση με κυμάτιο στον βορειοδυτικό και επίθημα με ορθογώνιες επιφάνειες έδρασης στον νοτιοδυτικό κίονα. Το τελευταίο κοσμείται με δύο πολύφυλλα ανθέμια με συμπαγή φύλλα, στο κέντρο κάθε πλευράς, που απολήγουν άνω σε τρίφυλλη διαμόρφωση, ενώ τις γωνίες καταλαμβάνει λατινικός σταυρός με τριγωνικές τις απολήξεις των κεραιών (Εικ. 6). Μεταξύ τους υψώνονται τρία ισουψηή άνθη λωτού με ευθύγραμμο μίσχο που φέρει δύο μικρά, σχεδόν ημικυκλικά, φύλλα. Όμοιο άνθος αποδίδεται και στις ακμές του μέλους. Στη βάση των θεμάτων αναπτύσσονται σιγμοειδείς σπείρες σε οριζόντια διάταξη, έχοντας απολέσει πλέον την οργανική σύνδεσή τους με το ανθέμιο. Ο διάκοσμος παρουσιάζει συμμετρία και αποδίδεται με χαμηλό ανάγλυφο σε λείο βάθος. Σύμφωνα με νεότερες μελέτες, το εν λόγω επίθημα θα μπορούσε να τοποθετηθεί χρονολογικά προς τα τέλη των μεταβατικών χρόνων³⁹.

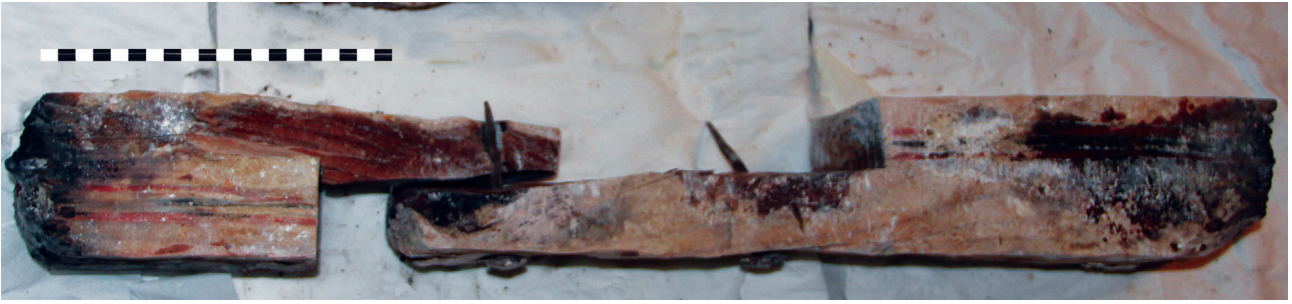
Εικ. 8. Αθήνα, Μεταμόρφωση του Σωτήρα (Σώτεια του Κοττάκη). Βορειοανατολικός κίονας, βόρεια-νότια δοκοθήκη, τεμάχια των ξύλινων ελκυστήρων του ναού.

The marble columns of the monument are crowned by reused Corinthian capitals and an attic base. Their various imposts are also of an earlier date: part of an epistyle with dentils, part of a large block, a rectangular in plan base and an impost decorated with palmettes, lotus blossoms and crosses (Fig. 6). Thermal damage is visible mostly on the surface of the eastern architectural members. Same damage has affected the pieces of the authentic wooden tie beams found in their sockets retaining traces of colour.
