Αθηνά ΧΡΙΣΤΟΦΙΔΟΥ, Άννα ΠΑΠΑΝΙΚΟΛΑΟΥ

Περίοδος Δ', Τόμος ΚΗ' (2007) • Σελ. 41-54

## ΣΥΜΒΟΛΗ ΣΤΗΝ ΟΙΚΟΔΟΜΙΚΗ ΙΣΤΟΡΙΑ ΤΟΥ ΚΑΘΟΛΙΚΟΥ ΤΗΣ ΝΕΑΣ ΜΟΝΗΣ ΧΙΟΥ. ΝΕΟΤΕΡΑ ΣΤΟΙΧΕΙΑ

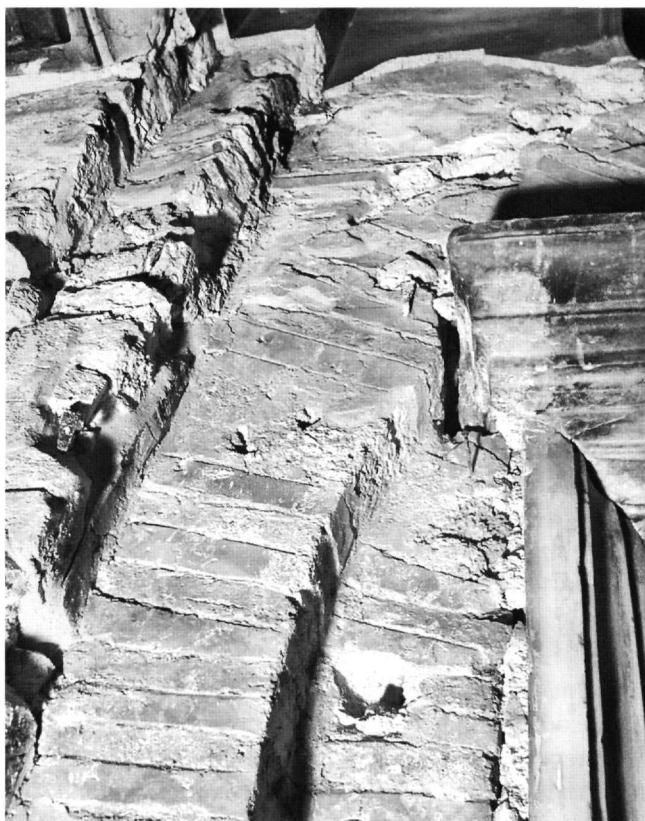
Εικ. 5. Πύλη εισόδου προς τον εσωνάρθηκα, αρχικά αρμολογήματα.

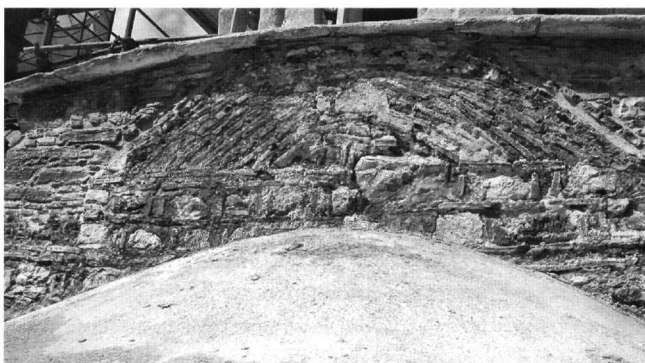
Εικ. 8. Τμήμα τοιχοποιίας πάνω από τη νότια κόγχη του εξωνάρθηκα.

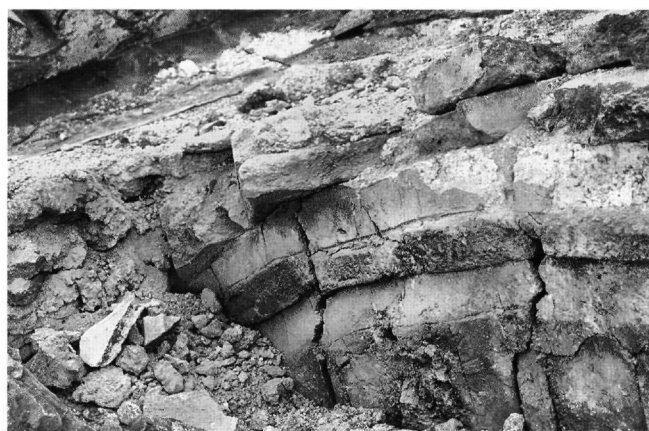
Εικ. 9. Λεπτομέρεια της μεσαίας τοξωτής απόληξης της δυτικής όψης του εξωνάρθηκα.

Οι εργασίες στη στέγη του προσκτίσματος αποκάλυψαν τμήματα των τριών τοξωτών απολήξεων της δυτικής όψης του εξωνάρθηκα <sup>41</sup> (Εικ. 9). Πάνω από το εξωρράχιο του είναι ορατό το πάνω τμήμα της μεσαίας τοξωτής απόληξης και οι γενέσεις των δύο ακραίων. Πρόκειται για ένα τόξο μεικτής κατασκευής με εναλλαγή πλίνθων και πωρολίθων, στο οποίο εφαρμόζεται η τεχνική της κρυμμένης πλίνθου. Το τόξο περιβάλλεται από αρμό 6 εκ. και μονή σειρά πλίνθων. Ακολουθεί δεύτερος αρμός 6 εκ. και προεξέχουσα οδοντωτή ταινία. Το αρμολόγηση είναι ρόδινο, απολύτως λείο και φέρει εγχάρακτες γραμμές και ερυθρές ταινίες <sup>42</sup>.
