**Contribution à la chronique de la construction du catholicon de nea moni de chios. Nouveaux éléments**

Αθηνά ΧΡΙΣΤΟΦΙΔΟΥ, Άννα ΠΑΠΑΝΙΚΟΛΑΟΥ

## ΣΥΜΒΟΛΗ ΣΤΗΝ ΟΙΚΟΔΟΜΙΚΗ ΙΣΤΟΡΙΑ ΤΟΥ ΚΑΘΟΛΙΚΟΥ ΤΗΣ ΝΕΑΣ ΜΟΝΗΣ ΧΙΟΥ. ΝΕΟΤΕΡΑ ΣΤΟΙΧΕΙΑ

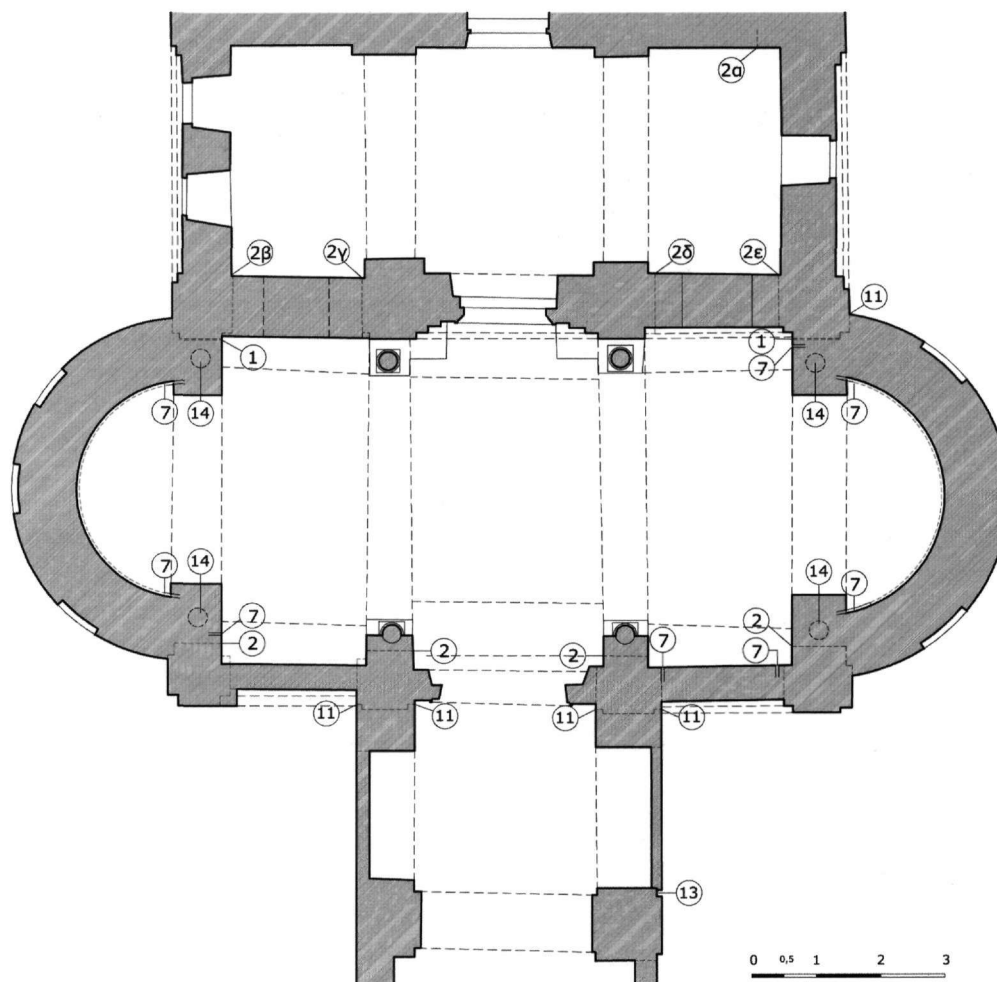
κα αποκαλύφθηκε αρμός, ο οποίος βρίσκεται σε απόσταση 36 εκ. από την εσωτερική παρειά του νότιου τοίχου (Εικ. 3.2α) και είναι εντοιχισμένο σε αυτόν γύψινο κυμάτιο, που ξεκινά από το δάπεδο και φθάνει σε ύψος 1.20 μ. Στον ίδιο χώρο εντοπίστηκαν δύο αρμοί στα σημεία επαφής του δυτικού τοίχου του με το βόρειο και το νότιο τοίχο του ναού (Εικ. 3.2β και 2ε). Στη βορειοδυτική γωνία διακρίνεται στο εσωτερικό του αρμού λευκό λείο επίχρισμα, ενώ στη νοτιοδυτική υπάρχει και γραπτή διακόσμηση. Οι αρμοί αυτοί είναι εμφανείς και από την πλευρά του εξωνάρθηκα και υποδεικνύουν την ύπαρξη ανοιγμάτων στη θέση των τυμπάνων των πλευρικών αψιδωμάτων του εξωτερικού δυτικού τοίχου του εσωνάρθηκα (Εικ. 4.2β, 2γ, 2δ και 2ε). Πιθανότατα πρόκειται για τις πύλες που άνοιξε ο Φωτεινός το 1858 δεξιά και αριστερά της μεσαίας εισόδου του καθολικού και του εσωνάρθηκα για χρηστικούς λόγους (Εικ. 10, V)<sup>19</sup>. Για το λόγο αυτό τα ακραία τμήματα του ανατολικού τοίχου του εσωνάρθηκα είναι κατασκευασμένα με αμελή αργολιθοδομή εν αντιθέσει προς το κεντρικό τμήμα του ίδιου τοίχου, στο οποίο εμφανίζεται μεικτή τοιχοποιία εκατέρωθεν της εισόδου του κυρίως ναού. Είναι χαρακτηριστικό ότι η προς τον κυρίως ναό παρειά των τμημάτων αυτών του τοίχου δεν φέρει ορθομαρμάρωση, αλλά απομίμηση ορθομαρμάρωσης, η οποία διαφέρει από την υπόλοιπη του κυρίως ναού και του ιερού και είναι παρόμοια ως προς το σχεδιασμό και την ποιότητα με αυτή του εσωνάρθηκα.

Εικ. 3. Κάτοψη του εξωνάρθηκα και του εσωνάρθηκα: 1. Οικοδομικός αρμός εσωνάρθηκα-εξωνάρθηκα, 2. Οικοδομικός αρμός, 7. Τηχη ορθομαρμάρωσης, 11. Αρχικό επίχρισμα με απομίμηση ισόδομου, 13. Ρόδινο επίχρισμα, 14. Πιθανή θέση κιώνων.

ματα της δυτικής όψης του πρώτου και στη φέρουσα κατασκευή του δευτέρου, με ίχνη του επιχρίσματος της αρχικής δυτικής όψης του ναού (Εικ. 3.1 και Εικ. 7.1). Φέρει και αυτό τις γραμμές της ψευδοισόδομης τοιχοποιίας. Η φέρουσα κατασκευή του εξωνάρθηκα αποτελείται από τρία τόξα στην ανατολική και στη δυτική πλευρά, τα δύο τόξα μετώπου των πλευρικών κογχών και δύο εγκάρσια προς τον κατά μήκος άξονα του εξωνάρθηκα και παράλληλα προς τον κατά μήκος άξονα του ναού (Εικ. 3). Όλα τα ανωτέρω τόξα ήταν μεικτής κατασκευής, στην οποία εναλλάσσονται ένας πωρόλιθος με τρεις πλίνθους συνήθως. Η εμφανής στην όψη διάσταση των πλίνθων είναι 29-30 εκ. και ταυτίζεται με το ύψος του τόξου. Η τεχνική της κρυμμένης πλίνθου εντοπίζεται σε κάποια σημεία της κατασκευής, δεν παρατηρείται όμως γενικευμένη χρήση της<sup>29</sup>. Συγκεκριμένα, διακρίνεται σαφώς στο μεσαίο ανατολικό τόξο, ενώ εικάζεται η ύπαρξή της στο νοτιοδυτικό, όπου το πάχος των αρμών είναι μεγάλο, φθάνοντας μέχρι τα 10 εκ. Αν

αυτό οδηγεί στο συμπέρασμα ότι, μπροστά στη δυτική παρειά της παραστάδας και σε μικρή απόσταση από αυτήν, υπήρχε τοποθετημένος κίονας. Ανάλογα ήταν διαμορφωμένα και τα υπόλοιπα τρία σημεία στήριξης του βόρειου και του νότιου αρχικού τόξου του εξωνάρθηκα (Εικ. 3.14, Εικ. 4 και 7)<sup>36</sup>.
