Δελτίον ΧΑΕ 28 (2007), Περίοδος Δ'. Στη μνήμη του Παύλου Μ. Μυλωνά (1915-2005)

Συμβολή στην οικοδομική ιστορία του καθολικού της Νέας Μονής Χίου. Νεότερα στοιχεία

Αθηνά ΧΡΙΣΤΟΦΙΔΟΥ, Άννα ΠΑΠΑΝΙΚΟΛΑΟΥ

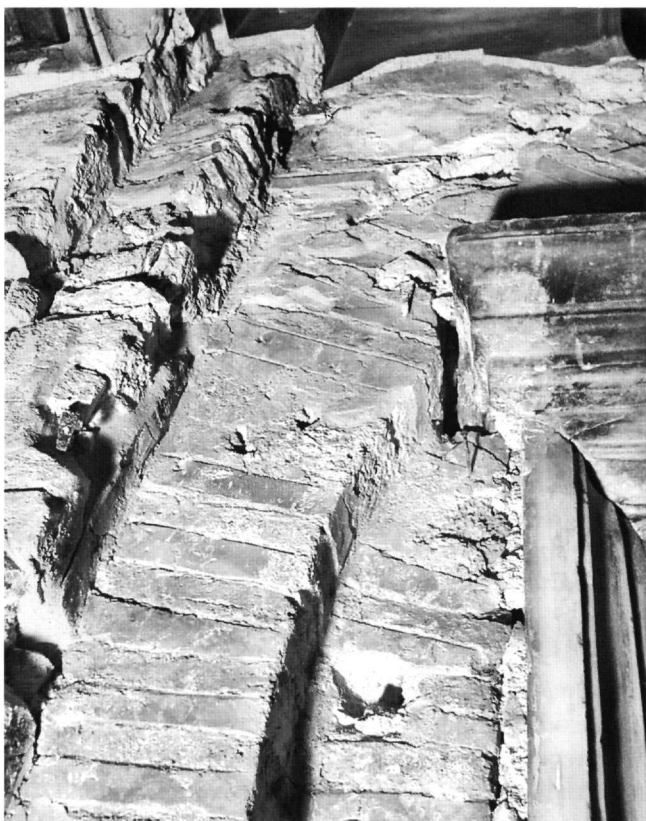
Εικ. 5. Πύλη εισόδου προς τον εσωνάρθηκα, αρχικά αρμολογήματα.
