Συμβολή στην οικοδομική ιστορία του καθολικού της Νέας Μονής Χίου. Νεότερα στοιχεία

Αθηνά ΧΡΙΣΤΟΦΙΔΟΥ, Άννα ΠΑΠΑΝΙΚΟΛΑΟΥ

Περίοδος Δ', Τόμος ΚΗ' (2007) • Σελ. 41-54

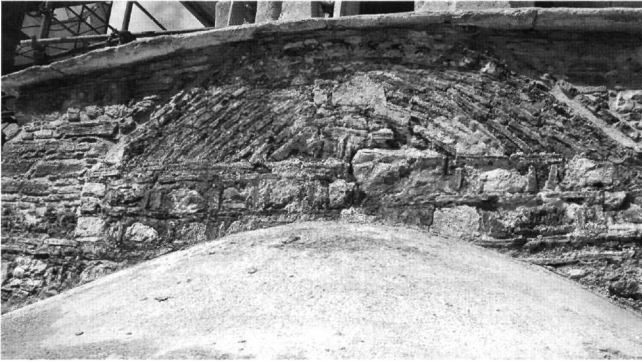
Εικ. 8. Τμήμα τοιχοποιίας πάνω από τη νότια κόγχη του εξωνάρθηκα.

κανονικότητα και στερείται διακόσμησης. Και στις δύο κόγχες το κατώτερο τμήμα της τοιχοποιίας είναι κατασκευασμένο από απλή αργολιθοδομή.

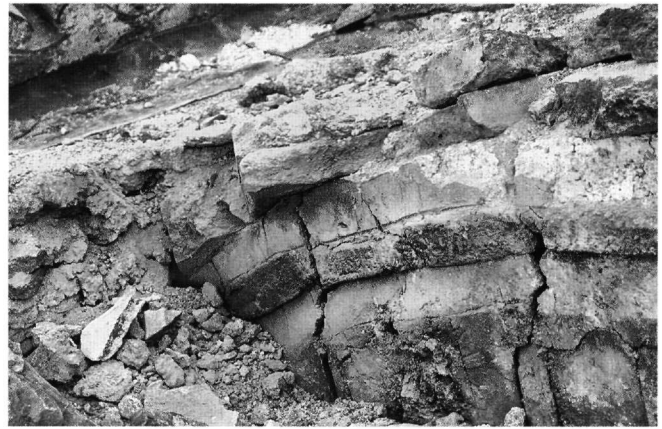
Οι εργασίες στη στέγη του προσκτίσματος αποκάλυψαν τμήματα των τριών τοξωτών απολήξεων της δυτικής όψης του εξωνάρθηκα ⁴¹ (Εικ. 9). Πάνω από το εξωρράχιο του είναι ορατό το πάνω τμήμα της μεσαιάς τοξωτής απόληξης και οι γενέσεις των δύο ακραίων. Πρόκειται για ένα τόξο μεικτής κατασκευής με εναλλαγή πλίνθων και πωρολίθων, στο οποίο εφαρμόζεται η τεχνική της κρυμμένης πλίνθου. Το τόξο περιβάλλεται από αρμό 6 εκ. και μονή σειρά πλίνθων. Ακολουθεί δεύτερος αρμός 6 εκ. και προεξέχουσα οδοντωτή ταινία. Το αρμολόγημα είναι ρόδινο, απολύτως λείο και φέρει εγχάρακτες γραμμές και ερυθρές ταινίες ⁴².

Εικ. 9. Λεπτομέρεια της μεσαιάς τοξωτής απόληξης της δυτικής όψης του εξωνάρθηκα.
