Δελτίον ΧΑΕ 28 (2007), Περίοδος Δ'. Στη μνήμη του Παύλου Μ. Μυλωνά (1915-2005)

Συμβολή στην οικοδομική ιστορία του καθολικού της Νέας Μονής Χίου. Νεότερα στοιχεία

Αθηνά ΧΡΙΣΤΟΦΙΔΟΥ, Άννα ΠΑΠΑΝΙΚΟΛΑΟΥ

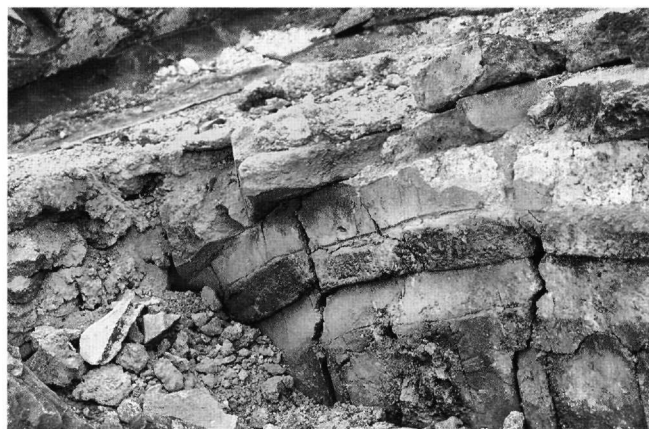
Οι εργασίες στη στέγη του προσκτίσματος αποκάλυψαν τμήματα των τριών τοξωτών απολήξεων της δυτικής όψης του εξωνάρθηκα ⁴¹ (Εικ. 9). Πάνω από το εξωρράχιο του είναι ορατό το πάνω τμήμα της μεσαιάς τοξωτής απόληξης και οι γενέσεις των δύο ακραίων. Πρόκειται για ένα τόξο μεικτής κατασκευής με εναλλαγή πλίνθων και πωρολίθων, στο οποίο εφαρμόζεται η τεχνική της κρυμμένης πλίνθου. Το τόξο περιβάλλεται από αρμό 6 εκ. και μονή σειρά πλίνθων. Ακολουθεί δεύτερος αρμός 6 εκ. και προεξέχουσα οδοντωτή ταινία. Το αρμολόγημα είναι ρόδινο, απολύτως λείο και φέρει εγχάρακτες γραμμές και ερυθρές ταινίες ⁴².

Εικ. 9. Λεπτομέρεια της μεσαιάς τοξωτής απόληξης της δυτικής όψης του εξωνάρθηκα.
