Δελτίον ΧΑΕ 28 (2007), Περίοδος Δ'. Στη μνήμη του Παύλου Μ. Μυλωνά (1915-2005)

Οικοδομικές επεμβάσεις στον ναό της Αγίας Αικατερίνης στην Πλάκα κατά τον 19ο και τις αρχές του 20ου αιώνα

Ιωάννα ΚΑΡΑΝΗ

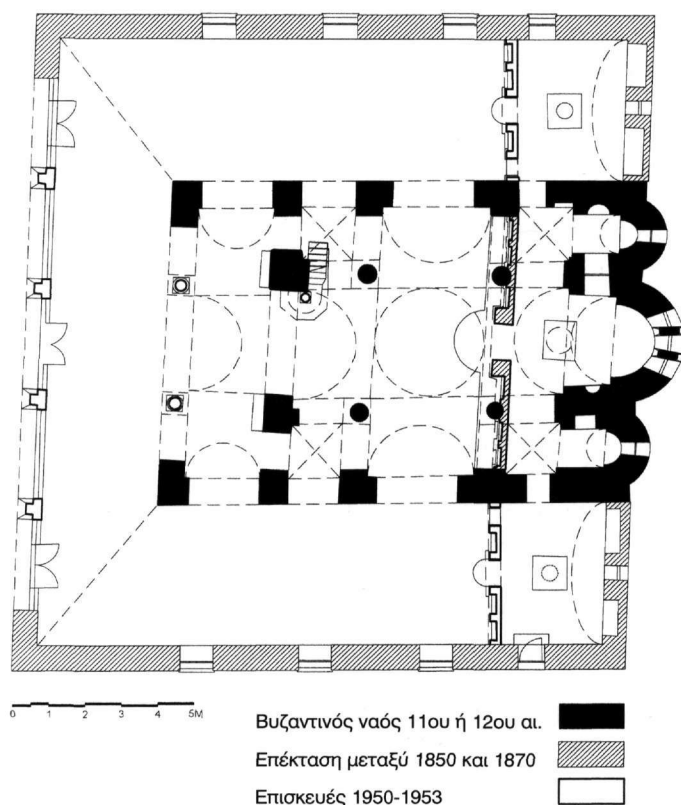
Εικ. 1. Κάτοψη (ανασχεδίαση Ι. Καράνη από σχέδιο αποτύπωσης του Στ. Μαμαλούκου).

Ο πυρήνας του ναού (Εικ. 1), που αποτελεί το αρχικό κτίσμα, έχει χρονολογηθεί από τον Ξυγγόπουλο² και τον Τραυλό³ στον 11ο ή στον 12ο αιώνα. Ο Megaw⁴ τοποθετεί την κατασκευή του στο δεύτερο τέταρτο του 11ου αιώνα. Στον 11ο επίσης αιώνα χρονολογούν τον ναό οι Νικονάνος⁵ και Μπούρας⁶. Τυπολογικά ο βυζαντινός ναός ανήκει στους σταυροειδείς εγγεγραμμένους, σύνθετους τετρακίονιους.

The well-known Byzantine church of St Catherine, near the monument of Lysikrates in Athens, is now surrounded by a porticoed ambulatory on the north, south and west sides (Fig. 1). Xyngopoulos and Travlos dated the original building to the eleventh-twelfth century, Megaw to the second quarter of the eleventh century, and professors Ch. Bouras and N. Nikonanos to the eleventh century. The church is of composite cross-in-square type. Since 1767 it has belonged to the Sinai monastery of St Catherine.

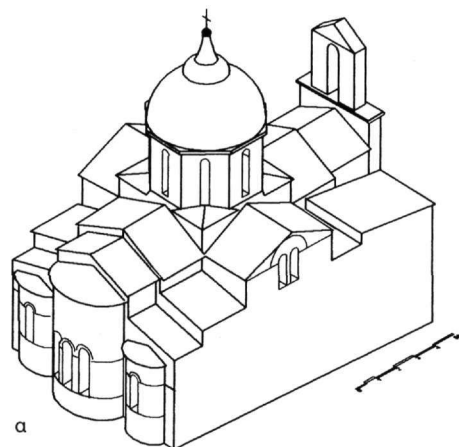
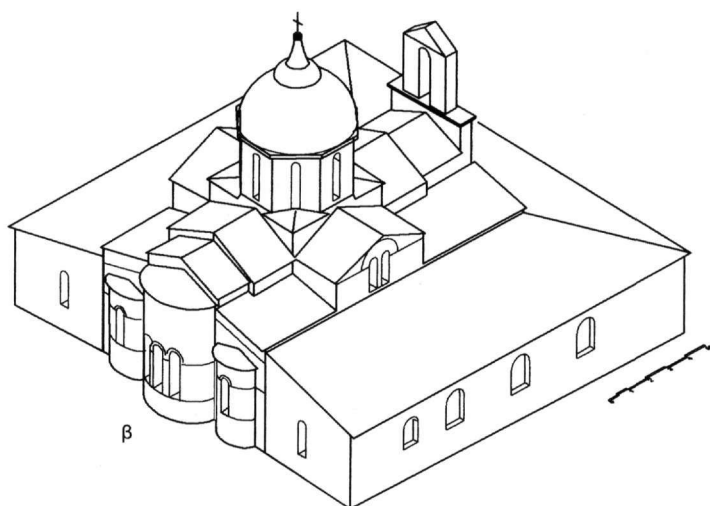
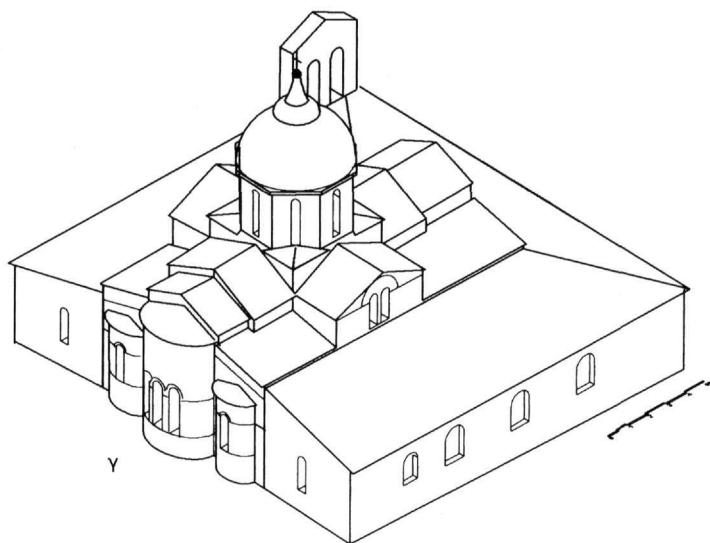
Εικ. 3. Αξονομετρική αποτύπωση του ναού: α) Μέχρι τα μέσα περίπου του 19ου αιώνα, β) Το 1870, γ) Το 1880.

Ο ναός την εποχή αυτή (Εικ. 3, α) και για λίγα χρόνια αργότερα, κατά πάσα πιθανότητα εξακολουθεί να διατηρεί το αρχικό μέγεθός του, αφενός μεν γιατί στα έγγραφα δεν γίνεται αναφορά για επέκτασή του, αφετέρου δε γιατί στην απόληξη της δυτικής κεραίας του σταυρού υπήρχε μονόλοβο καμπαναριό, το οποίο εξακολουθούσε να υφίσταται μέχρι και το 1870 (Εικ. 3, β), όπως μαρτυρεί φωτογραφία της εποχής⁴⁰, σύμφωνα με την οποία έχει ήδη κατασκευαστεί το περίστωο από λιθοδομή και με ξύλινες μονόριχτες στέγες⁴¹.

Η κατασκευή του περιστώου επέβαλε λίγο αργότερα τη μεταφορά του κωδωνοστασίου από την δυτική κεραία του αρχικού ναού στην νοτιοδυτική γωνία του περιστώου (Εικ. 3, γ), όπως φαίνεται και σε φωτογραφία του 1880⁴².

shows the same ambulatory and dome, but a second bell-tower on the southwest side of the ambulatory (Fig. 3).

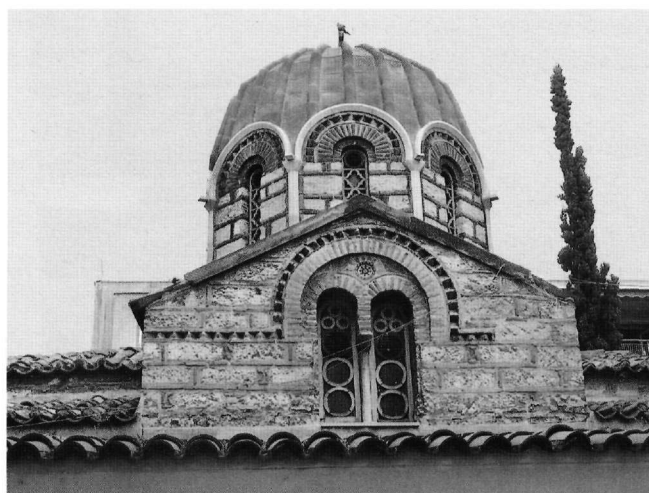
Εικ. 4. Η νότια κεραία του σταυρού.

Στην τοιχοποιία της βυζαντινής φάσης του ναού που είναι ορατή σήμερα (Εικ. 4), καθώς και στα κουφικά κοσμήματα που σώζονται, έχουν αναλυτικά αναφερθεί ο Α. Η. S. Megaw⁴³, ο Γ. Βελένης⁴⁴ και ο Ν. Νικονάνος⁴⁵, οι οποίοι εντοπίζουν επισκευές στις θέσεις των παραθύρων (νεωτερικά πινάκια, επισκευασμένο δυτικό παράθυρο)⁴⁶. Επίσης, επισκευές πρέπει να έχουν δεχθεί και οι οδοντωτές ταινίες. Πάντως, οι τοπικές επισκευές που έγιναν, πρέπει πράγματι να έγιναν προσεκτικά, όπως απαιτούσε ο αρχιτέκτων Laurent, και να ακολουθήθηκε πιστά η προϋπάρχουσα μορφή της τοιχοποιίας.

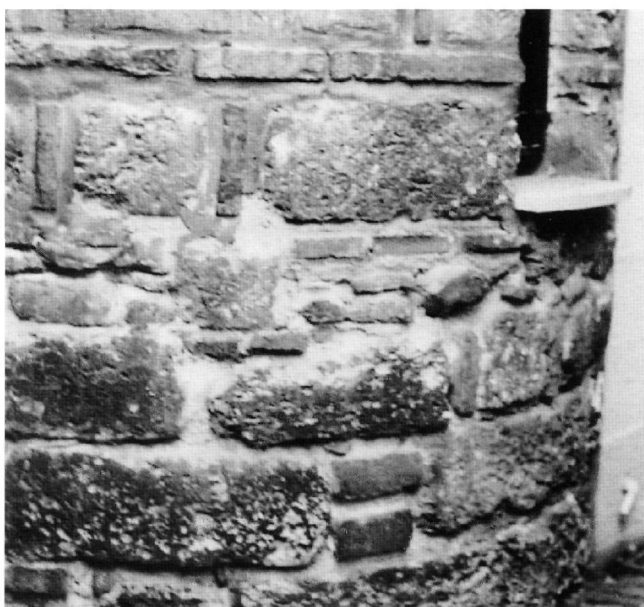
Εικ. 5. Λεπτομέρεια της τοιχοποιίας στην κόγχη του ιερού.

χρησιμοποιείται το ύψος του σύγχρονου περιβάλλοντος χώρου, διασώζεται μία μεικτή λιθοδομή διαφορετική από τον υπόλοιπο ναό (Εικ. 5). Στους ορθογωνισμένους λίθους, σε πολλές περιπτώσεις, δεν παρεμβάλλονται συνεχείς οριζόντιες σειρές τούβλων, ενώ στους κάθετους αρμούς παρεμβάλλονται δύο σειρές από οριζόντια τοποθετημένα τούβλα. Η λιθοδομή αυτή διασώθηκε καταχωμένη και πιθανώς ανήκει σε προηγούμενη οικοδομική φάση του ναού.

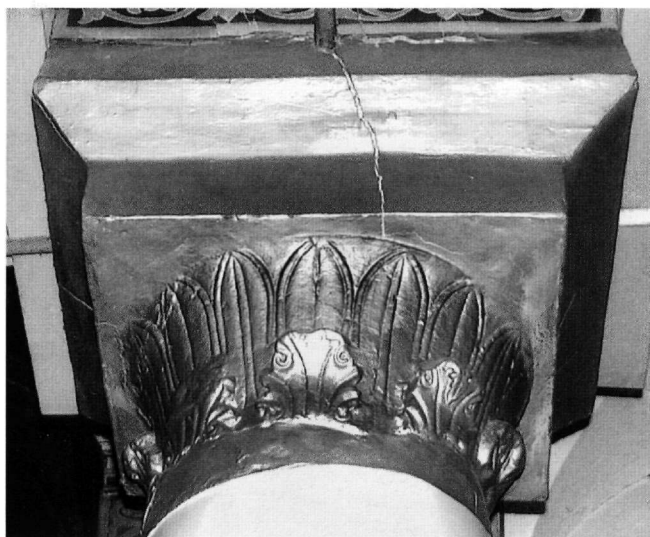
Εικ. 6. Παλαιοχριστιανικό κιονόκρανο στο εσωτερικό του ναού.

Μέσα στον ναό σώζονται δύο παλαιοχριστιανικά κιονόκρανα (Εικ. 6) που έχουν χρησιμοποιηθεί στους δύο ανατολικούς κίονες. Παρόμοια κιονόκρανα φυλάσσονται στο Βυζαντινό Μουσείο της Αθήνας προερχόμενα από τη Συλλογή του Θησείου⁵⁴. Οι άγιες τράπεζες του ναού και των παρεκκλησιών αποτελούνται από μαρμάρινες πλάκες πάνω σε αρχαία αρχιτεκτονικά μέλη σε

The last intervention in St Catherine was made in the 1950s, when the west front of the monument was altered to the design proposed by Nomikos, with the agreement of Orlandos. The obvious features that date the original building to the eleventh century are the materials and the masonry, including Kufic ornaments in the upper part of the exterior walls (Fig. 4). The three high semicircular conches of the prothesis, bema and diakonikon (Fig. 7), with the different construction in the lowest level of the wall (Fig. 5), are rare for eleventh-century Athens. The two east pillars have reused capitals of Early Christian date (Fig. 6).
