Δελτίον ΧΑΕ 28 (2007), Περίοδος Δ'. Στη μνήμη του Παύλου Μ. Μυλωνά (1915-2005)

Οικοδομικές επεμβάσεις στον ναό της Αγίας Αικατερίνης στην Πλάκα κατά τον 19ο και τις αρχές του 20ου αιώνα

Ιωάννα ΚΑΡΑΝΗ

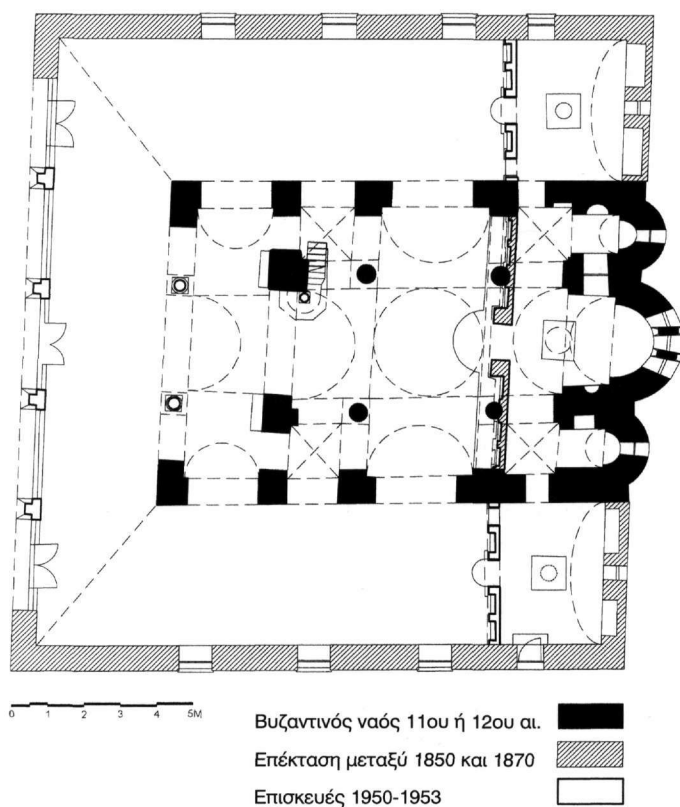
Ο πυρήνας του ναού (Εικ. 1), που αποτελεί το αρχικό κτίσμα, έχει χρονολογηθεί από τον Ξυγγόπουλο² και τον Τραυλό³ στον 11ο ή στον 12ο αιώνα. Ο Megaw⁴ τοποθετεί την κατασκευή του στο δεύτερο τέταρτο του 11ου αιώνα. Στον 11ο επίσης αιώνα χρονολογούν τον ναό οι Νικονάνος⁵ και Μπούρας⁶. Τυπολογικά ο βυζαντινός ναός ανήκει στους σταυροειδείς εγγεγραμμένους, σύνθετους τετρακίονιους.

Εικ. 1. Κάτοψη (ανασχεδίαση Ι. Καράνη από σχέδιο αποτύπωσης του Στ. Μαμαλούκου).

The well-known Byzantine church of St Catherine, near the monument of Lysikrates in Athens, is now surrounded by a porticoed ambulatory on the north, south and west sides (Fig. 1). Xyngopoulos and Travlos dated the original building to the eleventh-twelfth century, Megaw to the second quarter of the eleventh century, and professors Ch. Bouras and N. Nikonanos to the eleventh century. The church is of composite cross-in-square type. Since 1767 it has belonged to the Sinai monastery of St Catherine.

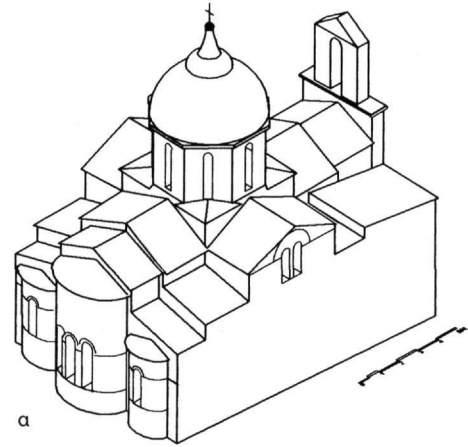
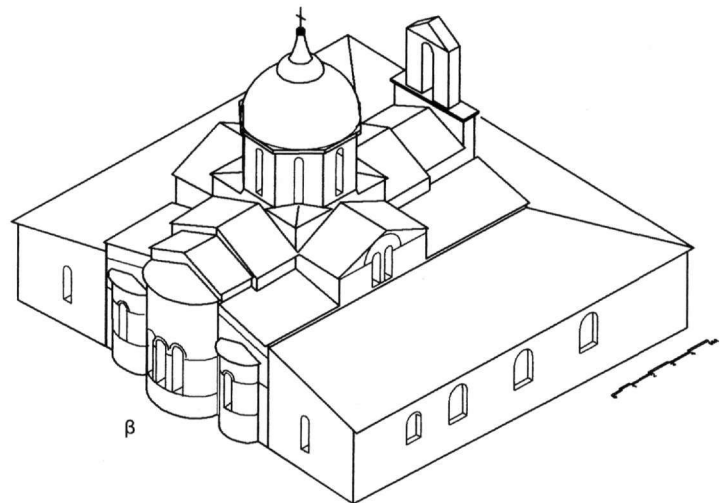
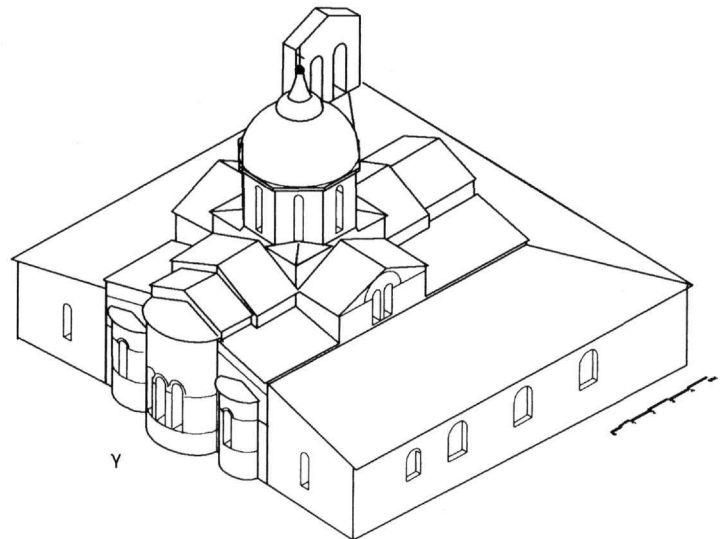
Εικ. 3. Αξονομετρική αποτύπωση του ναού: α) Μέχρι τα μέσα περίπου του 19ου αιώνα, β) Το 1870, γ) Το 1880.

Ο ναός την εποχή αυτή (Εικ. 3, α) και για λίγα χρόνια αργότερα, κατά πάσα πιθανότητα εξακολουθεί να διατηρεί το αρχικό μέγεθός του, αφενός μεν γιατί στα έγγραφα δεν γίνεται αναφορά για επέκτασή του, αφετέρου δε γιατί στην απόληξη της δυτικής κεραίας του σταυρού υπήρχε μονόλοβο καμπαναριό, το οποίο εξακολουθούσε να υφίσταται μέχρι και το 1870 (Εικ. 3, β), όπως μαρτυρεί φωτογραφία της εποχής⁴⁰, σύμφωνα με την οποία έχει ήδη κατασκευαστεί το περίστωο από λιθοδομή και με ξύλινες μονόριχτες στέγες⁴¹.

Η κατασκευή του περιστώου επέβαλε λίγο αργότερα τη μεταφορά του κωδωνοστασίου από την δυτική κεραία του αρχικού ναού στην νοτιοδυτική γωνία του περιστώου (Εικ. 3, γ), όπως φαίνεται και σε φωτογραφία του 1880⁴².

shows the same ambulatory and dome, but a second bell-tower on the southwest side of the ambulatory (Fig. 3).

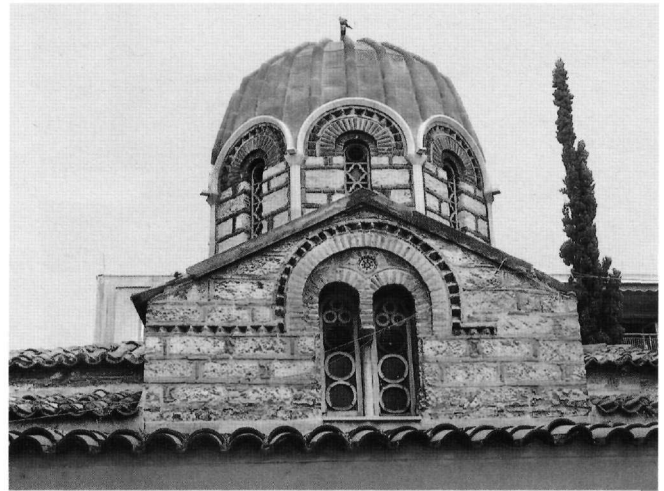
Εικ. 4. Η νότια κεραία του σταυρού.

Στην τοιχοποιία της βυζαντινής φάσης του ναού που είναι ορατή σήμερα (Εικ. 4), καθώς και στα κουφικά κοσμήματα που σώζονται, έχουν αναλυτικά αναφερθεί ο Α. Η. S. Megaw⁴³, ο Γ. Βελένης⁴⁴ και ο Ν. Νικονάνος⁴⁵, οι οποίοι εντοπίζουν επισκευές στις θέσεις των παραθύρων (νεωτερικά πινάκια, επισκευασμένο δυτικό παράθυρο)⁴⁶. Επίσης, επισκευές πρέπει να έχουν δεχθεί και οι οδοντωτές ταινίες. Πάντως, οι τοπικές επισκευές που έγιναν, πρέπει πράγματι να έγιναν προσεκτικά, όπως απαιτούσε ο αρχιτέκτων Laurent, και να ακολουθήθηκε πιστά η προϋπάρχουσα μορφή της τοιχοποιίας.

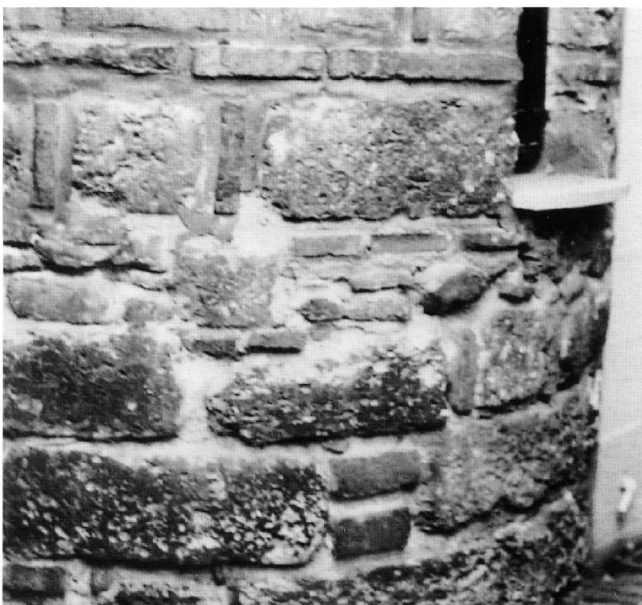
Εικ. 5. Λεπτομέρεια της τοιχοποιίας στην κόγχη του ιερού.

χει περίπου το ύψος του σύγχρονου περιβάλλοντος χώρου, διασώζεται μία μεικτή λιθοδομή διαφορετική από τον υπόλοιπο ναό (Εικ. 5). Στους ορθογωνισμένους λίθους, σε πολλές περιπτώσεις, δεν παρεμβάλλονται συνεχείς οριζόντιες σειρές τούβλων, ενώ στους κάθετους αρμούς παρεμβάλλονται δύο σειρές από οριζόντια τοποθετημένα τούβλα. Η λιθοδομή αυτή διασώθηκε καταχωμένη και πιθανώς ανήκει σε προηγούμενη οικοδομική φάση του ναού.

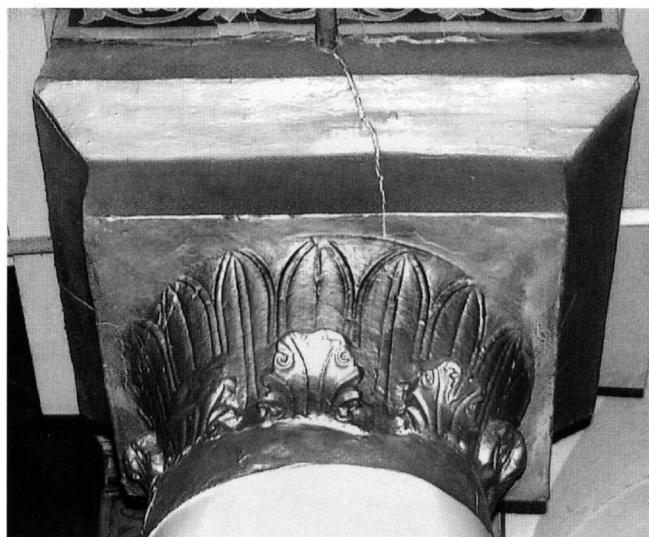
Μέσα στον ναό σώζονται δύο παλαιοχριστιανικά κιονόκρανα (Εικ. 6) που έχουν χρησιμοποιηθεί στους δύο ανατολικούς κίονες. Παρόμοια κιονόκρανα φυλάσσονται στο Βυζαντινό Μουσείο της Αθήνας προερχόμενα από τη Συλλογή του Θησείου⁵⁴. Οι άγιες τράπεζες του ναού και των παρεκκλησιών αποτελούνται από μαρμάρινες πλάκες πάνω σε αρχαία αρχιτεκτονικά μέλη σε

Εικ. 6. Παλαιοχριστιανικό κιονόκρανο στο εσωτερικό του ναού.

The last intervention in St Catherine was made in the 1950s, when the west front of the monument was altered to the design proposed by Nomikos, with the agreement of Orlandos. The obvious features that date the original building to the eleventh century are the materials and the masonry, including Kufic ornaments in the upper part of the exterior walls (Fig. 4). The three high semicircular conches of the prothesis, bema and diakonikon (Fig. 7), with the different construction in the lowest level of the wall (Fig. 5), are rare for eleventh-century Athens. The two east pillars have reused capitals of Early Christian date (Fig. 6).

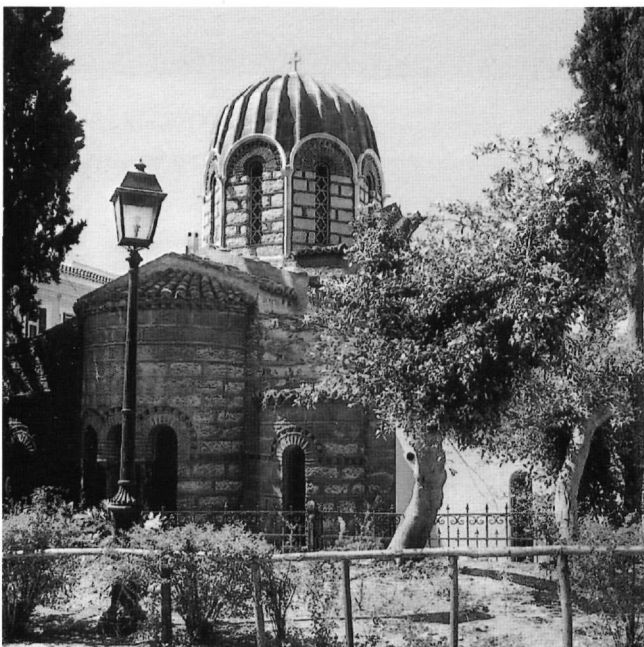
Χαρακτηριστικό στοιχείο του βυζαντινού ναού αποτελούν και οι ημικυκλικές, προεξέχουσες κόγχες του ιερού και των παραβημάτων (Εικ. 7), μορφή ασυνήθιστη σε αθηναϊκούς ναούς του 11ου και του 12ου αιώνα. Η μορφή αυτή είναι στοιχείο πρωιμότητας. Οι ψηλές και ημικυκλικές κόγχες στην Νότια Ελλάδα, σύμφωνα με τον Π. Βοκοτόπουλο⁵⁶, ανάγονται στις τελευταίες δεκαετίες του 10ου αιώνα.

Εικ. 7. Η ανατολική πλευρά του ναού.

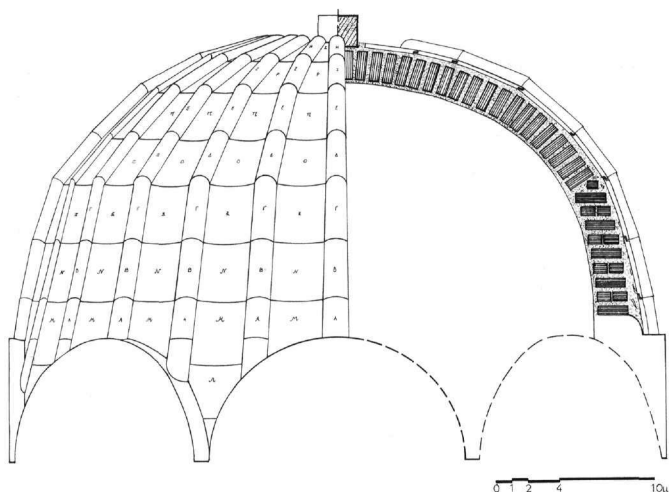
Ο θόλος του τρούλου που σώζεται σήμερα είναι κατασκευασμένος εξ ολοκλήρου από διάτρητα εξάοπα τούβλα (Εικ. 8), διαστ. 9,50×6×20 εκ., τα οποία μέχρι το μέσον του ύψους του είναι τοποθετημένα κατά το εκφορικό σύστημα, με εναλλάξ κάθετες και οριζόντιες στρώσεις, ενώ στο άνω μισό είναι τοποθετημένα σφηνωτά. Τον τρούλο κάλυπτε ισχυρό λείο υδραυλικό κονίαμα, που σημαίνει ότι μεταξύ της κατασκευής του τρούλου και της επικεράμωσης μεσολάβησε μεγάλο χρονικό διάστημα⁶².

Από το σχέδιο (Εικ. 8) γίνεται φανερό ότι η ψηλή και ογκώδης μορφή του τρούλου, που είναι δυσανάλογη με το σχήμα του τυμπάνου και τον ίδιο τον ναό και απέχει πολύ από την τυπολογία των γνωστών αθηναϊκών τρούλων, οφείλεται στον τρόπο κατασκευής του. Επίσης, πρέπει να επισημανθεί ότι το τύμπανο του τρούλου είναι κατασκευασμένο από διαφορετικής ποιότητας λίθους από ό,τι η τοιχοποιία του ναού.

Εικ. 8. Κατασκευαστικό σχέδιο του τρούλου του 1917-1927 (αποτύπωση-σχεδιάση Ι. Καράνη).

The present dome dates from between 1917 and 1927, and was designed by Oikonomou (Fig. 8). Its construction provoked considerable disagreement between Sotiriou and the church council. In November 1999, the Ministry of Culture made repairs to the roofing system of the dome, as a result of which the structure of this 1917 reconstruction, which is higher and wider in shape than the original dome, was revealed.
