Οικοδομικές επεμβάσεις στον ναό της Αγίας
Αικατερίνης στην Πλάκα κατά τον 19ο και τις αρχές
του 20ου αιώνα

Ιωάννα ΚΑΡΑΝΗ

Περίοδος Δ', Τόμος ΚΗ' (2007) • Σελ. 147-156

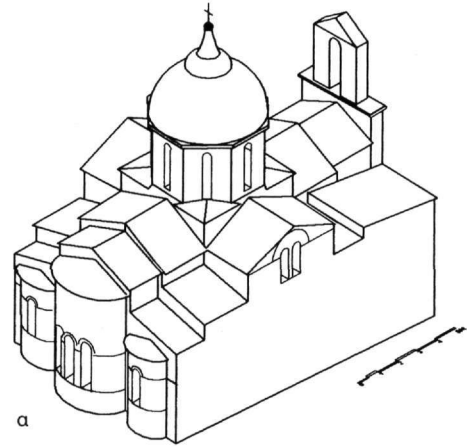
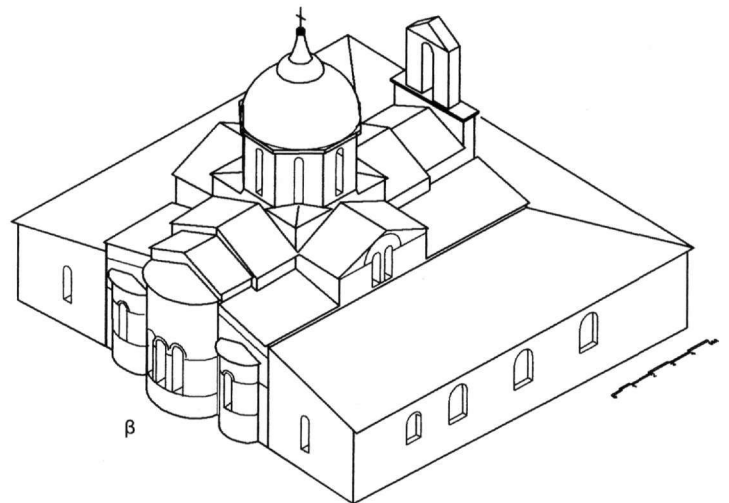
Εικ. 3. Αξονομετρική αποτύπωση του ναού: α) Μέχρι τα μέσα περίπου του 19ου αιώνα, β) Το 1870, γ) Το 1880.

Ο ναός την εποχή αυτή (Εικ. 3, α) και για λίγα χρόνια αργότερα, κατά πάσα πιθανότητα εξακολουθεί να διατηρεί το αρχικό μέγεθός του, αφενός μεν γιατί στα έγγραφα δεν γίνεται αναφορά για επέκτασή του, αφετέρου δε γιατί στην απόληξη της δυτικής κεραίας του σταυρού υπήρχε μονόλοβο καμπαναριό, το οποίο εξακολουθούσε να υφίσταται μέχρι και το 1870 (Εικ. 3, β), όπως μαρτυρεί φωτογραφία της εποχής⁴⁰, σύμφωνα με την οποία έχει ήδη κατασκευαστεί το περίστωο από λιθοδομή και με ξύλινες μονόριχτες στέγες⁴¹.

Η κατασκευή του περιστώου επέβαλε λίγο αργότερα τη μεταφορά του κωδωνοστασίου από την δυτική κεραία του αρχικού ναού στην νοτιοδυτική γωνία του περιστώου (Εικ. 3, γ), όπως φαίνεται και σε φωτογραφία του 1880⁴².

shows the same ambulatory and dome, but a second bell-tower on the southwest side of the ambulatory (Fig. 3).
