Οικοδομικές επεμβάσεις στον ναό της Αγίας
Αικατερίνης στην Πλάκα κατά τον 19ο και τις αρχές
του 20ου αιώνα

Ιωάννα ΚΑΡΑΝΗ

Περίοδος Δ', Τόμος ΚΗ' (2007) • Σελ. 147-156

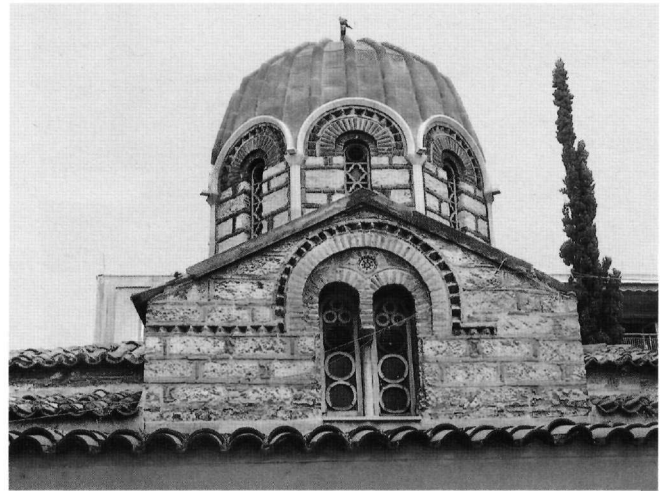
Εικ. 4. Η νότια κεραία του σταυρού.

Στην τοιχοποιία της βυζαντινής φάσης του ναού που είναι ορατή σήμερα (Εικ. 4), καθώς και στα κουφικά κοσμήματα που σώζονται, έχουν αναλυτικά αναφερθεί ο Α. Η. S. Megaw⁴³, ο Γ. Βελένης⁴⁴ και ο Ν. Νικονάνος⁴⁵, οι οποίοι εντοπίζουν επισκευές στις θέσεις των παραθύρων (νεωτερικά πινάκια, επισκευασμένο δυτικό παράθυρο)⁴⁶. Επίσης, επισκευές πρέπει να έχουν δεχθεί και οι οδοντωτές ταινίες. Πάντως, οι τοπικές επισκευές που έγιναν, πρέπει πράγματι να έγιναν προσεκτικά, όπως απαιτούσε ο αρχιτέκτων Laurent, και να ακολουθήθηκε πιστά η προϋπάρχουσα μορφή της τοιχοποιίας.
