**Ναός Αγίου Νικολάου στο Πλατάνι Αχαΐας.
Συμπληρωματικά στοιχεία**

Σταύρος ΜΑΜΑΛΟΥΚΟΣ

Περίοδος Δ', Τόμος ΛΑ' (2010) • Σελ. 33-46

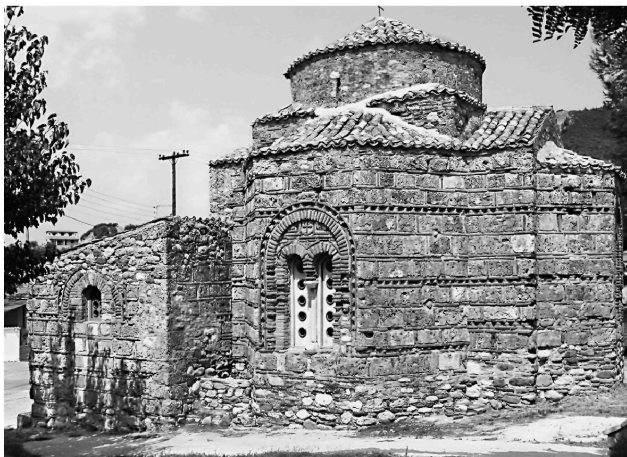
Εικ. 1. Πλατάνι Αχαΐας. Ναός Αγίου Νικολάου. Άποψη από τα νοτιοανατολικά (Σεπτέμβριος 2005).

Ο ναός του Αγίου Νικολάου στο μικρό χωριό Πλατάνι της Αχαΐας (Εικ. 1 και 2), χαρακτηριστικό δείγμα της ναοδομίας της λεγόμενης Ελλαδικής Σχολής και μια από τις ελάχιστες σωζόμενες βυζαντινές εκκλησίες της βορειοδυτικής Πελοποννήσου, κάθε άλλο παρά άγνωστος στην επιστήμη μπορεί να θεωρηθεί. Το μνημείο έχει εντοπισθεί από τον Γ. Λαμπάκη ήδη από τα τέλη του 19ου αιώνα και έχει αποτελέσει πολλές φορές το αντικείμενο αναφορών από παλαιούς και νεότερους μελετητές της βυζαντινής αρχιτεκτονικής¹. Το μνημείο είχε την τύχη να μελετηθεί συστηματικά το 1990 από τον καθ. Π. Βοκοτόπουλο, ο οποίος εξέτασε διεξοδικά την αρχιτεκτονική και τη γλυπτική του, το χρονολόγησε στις αρχές του 12ου αιώνα και το ενέταξε στα πλαίσια της εξέλιξης της Ελλαδικής Σχολής². Σύντομη παρουσίασή του συνοδευόμενη από χρήσιμες παρατηρήσεις έγινε το 2002 από τον καθ. Χ. Μπούρα και την Λ. Μπούρα, στο μνημειώδες έργο τους για την ελλαδική ναοδομία κατά το 12ο αιώνα³. Τέλος, σύντομη αναφορά στο ναό έγινε πρόσφατα και από τον Μ. Δωρή σε σχετική με

Όπως συνήθως γενικά οι τρίκογχι ναοί¹⁵, έτσι και ο ναός του Αγίου Νικολάου στο Πλατάνι παρουσιάζει εξωτερικά πλούσια διάρθρωση όγκων (Εικ. 1 και 5). Οι στέγες του κυρίως ναού είναι διαμορφωμένες με πλαστικότητα, ώστε να διαγράφεται σε αυτές ως ένα βαθμό η διάρθρωση του εσωτερικού του. Ο τρούλλος φέρεται από κυβικό βάθρο, το οποίο υψώνεται στο κέντρο του ναού. Τα προς ανατολάς και προς δυσμάς του τρούλλου τμήματα του πυρήνα του ναού καλύπτονται με δίριχτες στέγες. Οι κόγχες καλύπτονται με τριμερείς στέγες που έχουν τη μορφή μισής εξάεδρος πυραμίδας. Ο

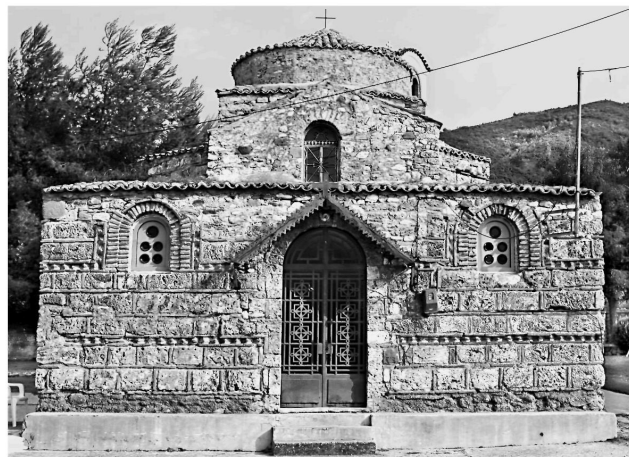
Εικ. 2. Πλατάνι Αχαΐας. Ναός Αγίου Νικολάου. Άποψη από τα δυτικά (Σεπτέμβριος 2005).

Η σύνθεση των όψεων του μνημείου παρουσιάζεται αρκετά πλούσια, σε αναλογία με τη σύνθεση των όγκων του. Η δυτική όψη (Εικ. 2 και 5.Β) είναι επίπεδη

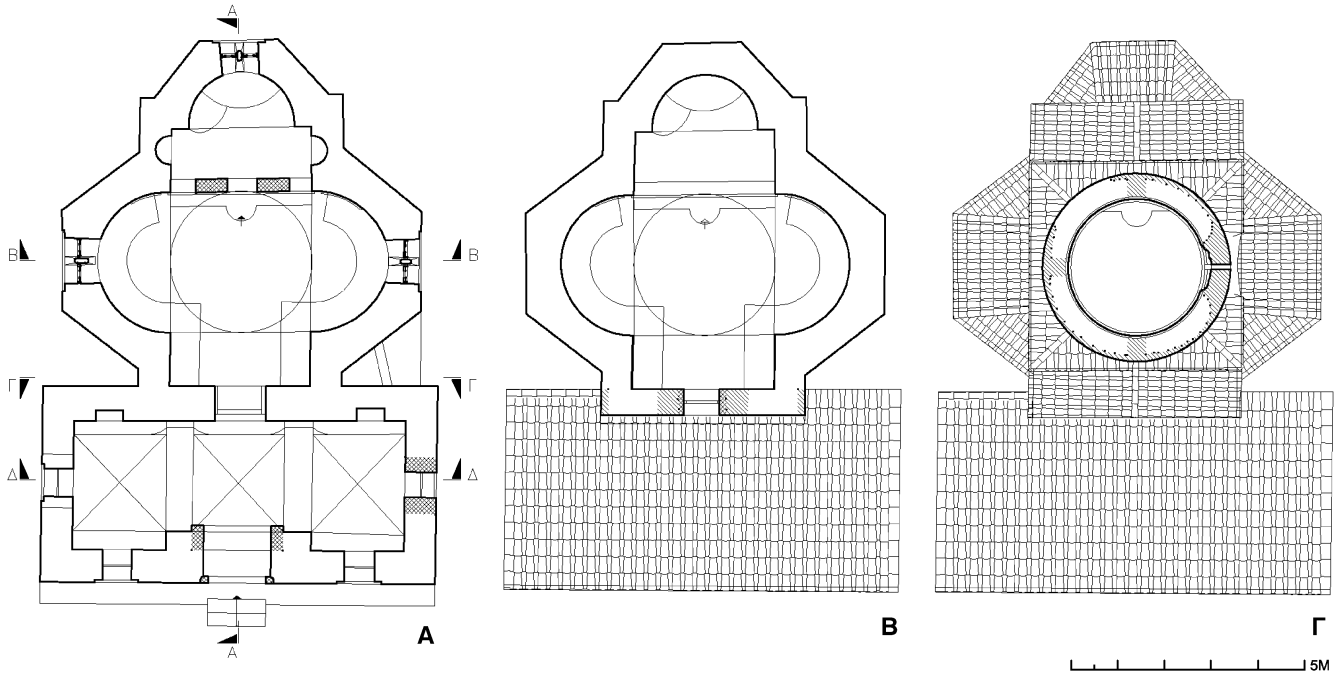
Εικ. 3. Ναός Αγίου Νικολάου. Κατόψεις. Αποτύπωση με ένδειξη των οικοδομικών φάσεων.

παλιά αποφραγμένου ευρέως τρίλοβου παραθύρου (Εικ. 3.Β, 4.Γ και 5.Β). Στον τρούλλο, εξάλλου, διακρίνονται με σχετική δυσκολία αποφραγμένα τρία μικρού σχετικά ύψους μονόλοβα παράθυρα, που ανοίγονταν προς ανατολάς, προς δυσμάς και προς βορράν⁸ (Εικ. 3.Γ, 4.Α και 4.Β).

Το δάπεδο του ναού είναι από τσιμεντένια πλακίδια. Το τέμπλο που χωρίζει τον κυρίως ναό από το ιερό είναι κτιστό και φέρει «ελληνοβυζαντινής»¹⁴ μορφολογίας διάκοσμο από γύψο ή από «τραβηχτά» κονιάματα (Εικ. 3.Α, 4.Α και Β). Οι δεσποτικές εικόνες φέρουν την

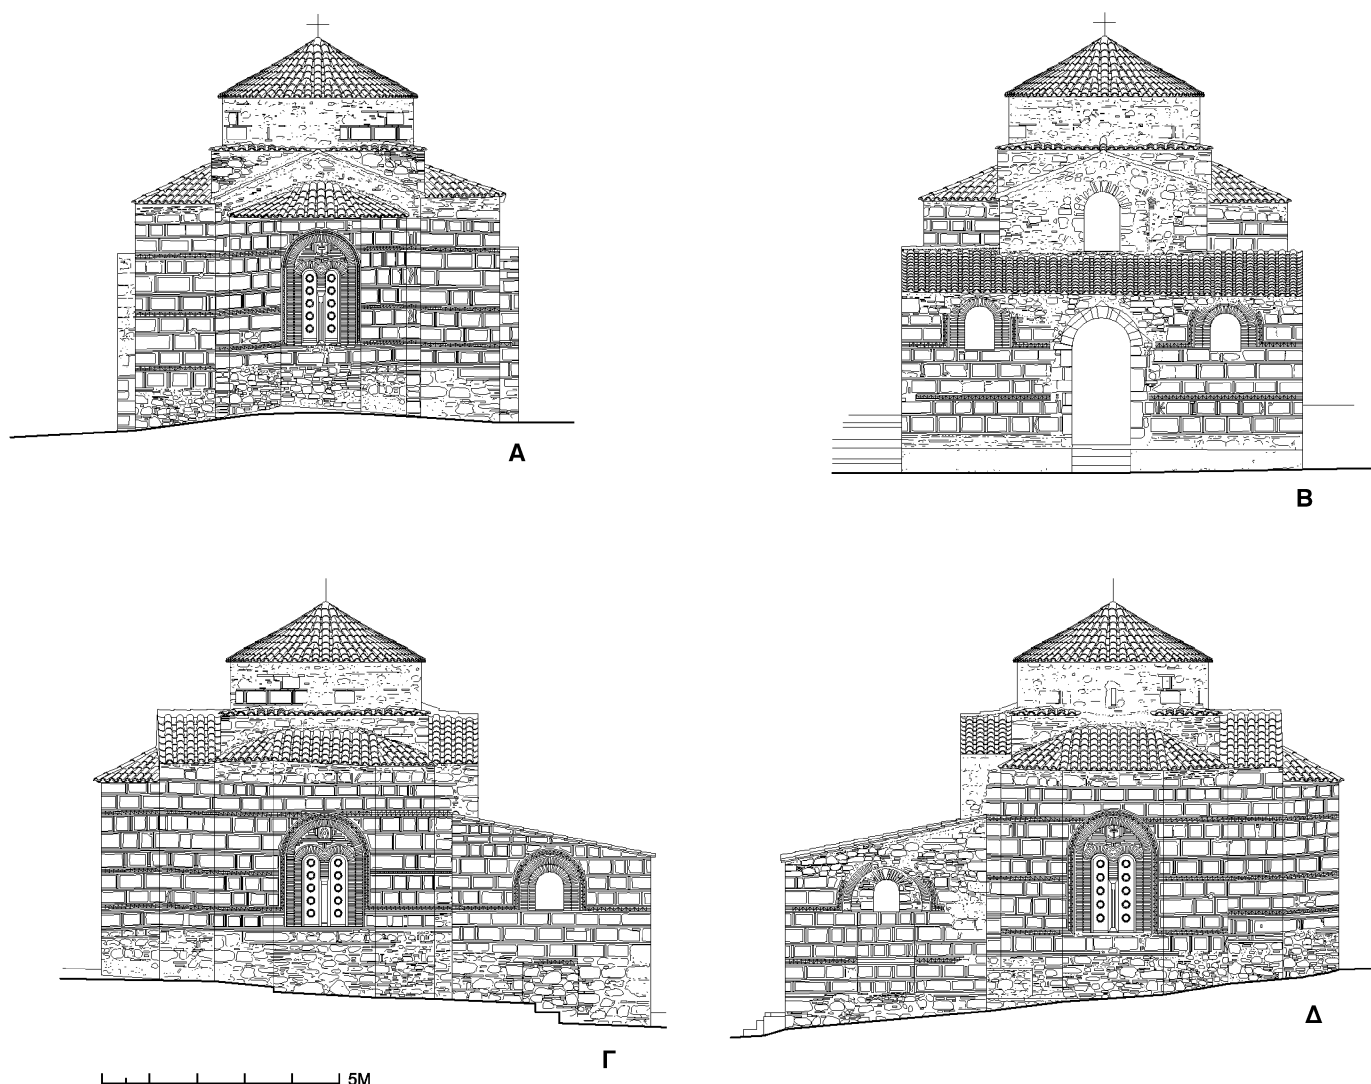
Εικ. 5. Ναός Αγίου Νικολάου. Όψεις. Αποτύπωση με ένδειξη των οικοδομικών φάσεων: Α. Ανατολική όψη, Β. Δυτική όψη, Γ. Νότια όψη, Δ. Βόρεια όψη.

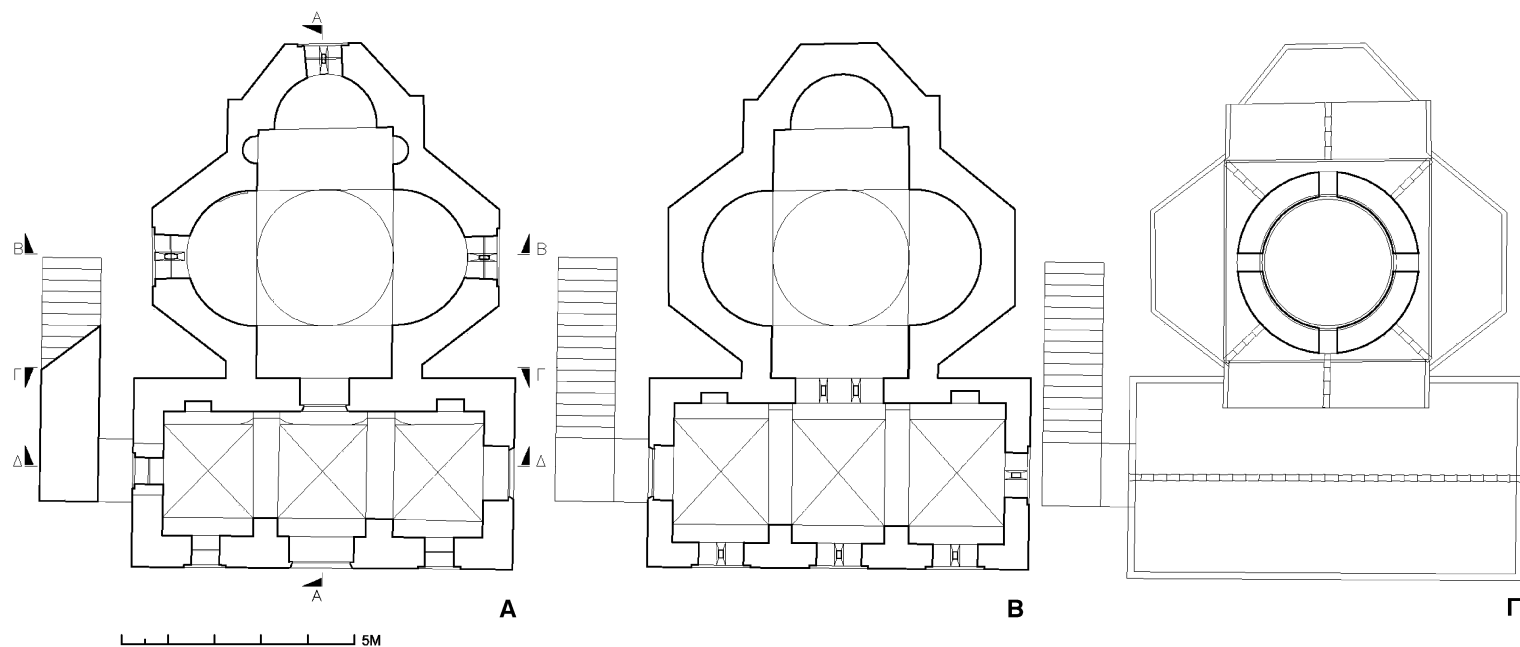
Εικ. 6. Ναός Αγίου Νικολάου. Κατόψεις. Αναπαράσταση: Α. Κάτοψη Α, Β. Κάτοψη Β, Γ. Κάτοψη Γ.

3. Η αναπαράσταση της αρχικής μορφής του ναού του Αγίου Νικολάου (Εικ. 6, 7 και 8) δεν παρουσιάζει προβλήματα παρά σε ορισμένα μόνο σημεία και συγκεκριμένα στα γείσα, στον τρούλλο και στα ανώτερα τμήματα των τοίχων του.

Από τα παραπάνω στοιχεία οδηγείται κανείς αβίαστα στο συμπέρασμα ότι αρχικά ο νάρθηκας του ναού του Αγίου Νικολάου έφερε όροφο (Εικ. 6, 7 και 8), ο οποίος επικοινωνούσε οπτικά με τον κυρίως ναό, κατά το σύνηθες, μέσω του τρίlobου παραθύρου που ανοιγόταν στον ανατολικό του τοίχο. Προς την υπόθεση αυτή συνηγορούν το χαρακτηριστικά μικρό ύψος του νάρθηκα, η επιβεβλημένη από την κατασκευή διαμόρφωση επίπεδης επιφάνειας επάνω από τα τρία ισοϋψή σταυροθόλια που επελέγησαν για την κάλυψη του χώρου και η διάρθρωση του δυτικού του τοίχου εσωτερικά με ισχυρά προέχουσες παραστάδες που τον εξασφαλίζουν κατά το δυνατόν έναντι στατικών αλλά και δυναμικών καταπονήσεων, όπως, αντίστοιχα, τα φορτία της θολοδομίας και ο σεισμός. Όσον αφορά τη μορφή του χώρου του ορόφου, αυτός αναμφίβολα είχε σε κάτοψη το σχήμα και τις γενικές διαστάσεις του υποκείμενου νάρθηκα, δεν είναι όμως γνωστά το ύψος και ο τρόπος κάλυψής του. Δεν είναι καν βέβαιο, μάλιστα, αν η κάλυψή του γινόταν με θολοδομία ή με ξύλινη στέγη. Εξωτερικά η στέγη ήταν, πιθανότατα, διαμορφωμένη ως δίριχτη. Η προσπέλαση στο χώρο γινόταν απευθείας από έξω, μέσω θύρας που πρέπει να ανοιγόταν σε μια από τις στενές πλευρές του, πιθανότατα στη βόρεια. Στη θύρα θα οδηγούσε κτιστή, μάλλον, εξωτερική κλίμακα, όπως συμβαίνει και σε άλλες, αντίστοιχες περιπτώσεις³⁷. Ο αριθμός, η θέση και η μορφή των παραθύρων που φωτίζαν το χώρο παραμένουν άγνωστα. Στα σχέδια της αναπαραστάσεως αυτά έχουν σχεδιασθεί όμοια με τα δίlobα παράθυρα του ναού, σε αντιστοιχία με τα υποκείμενά τους ανοίγματα.

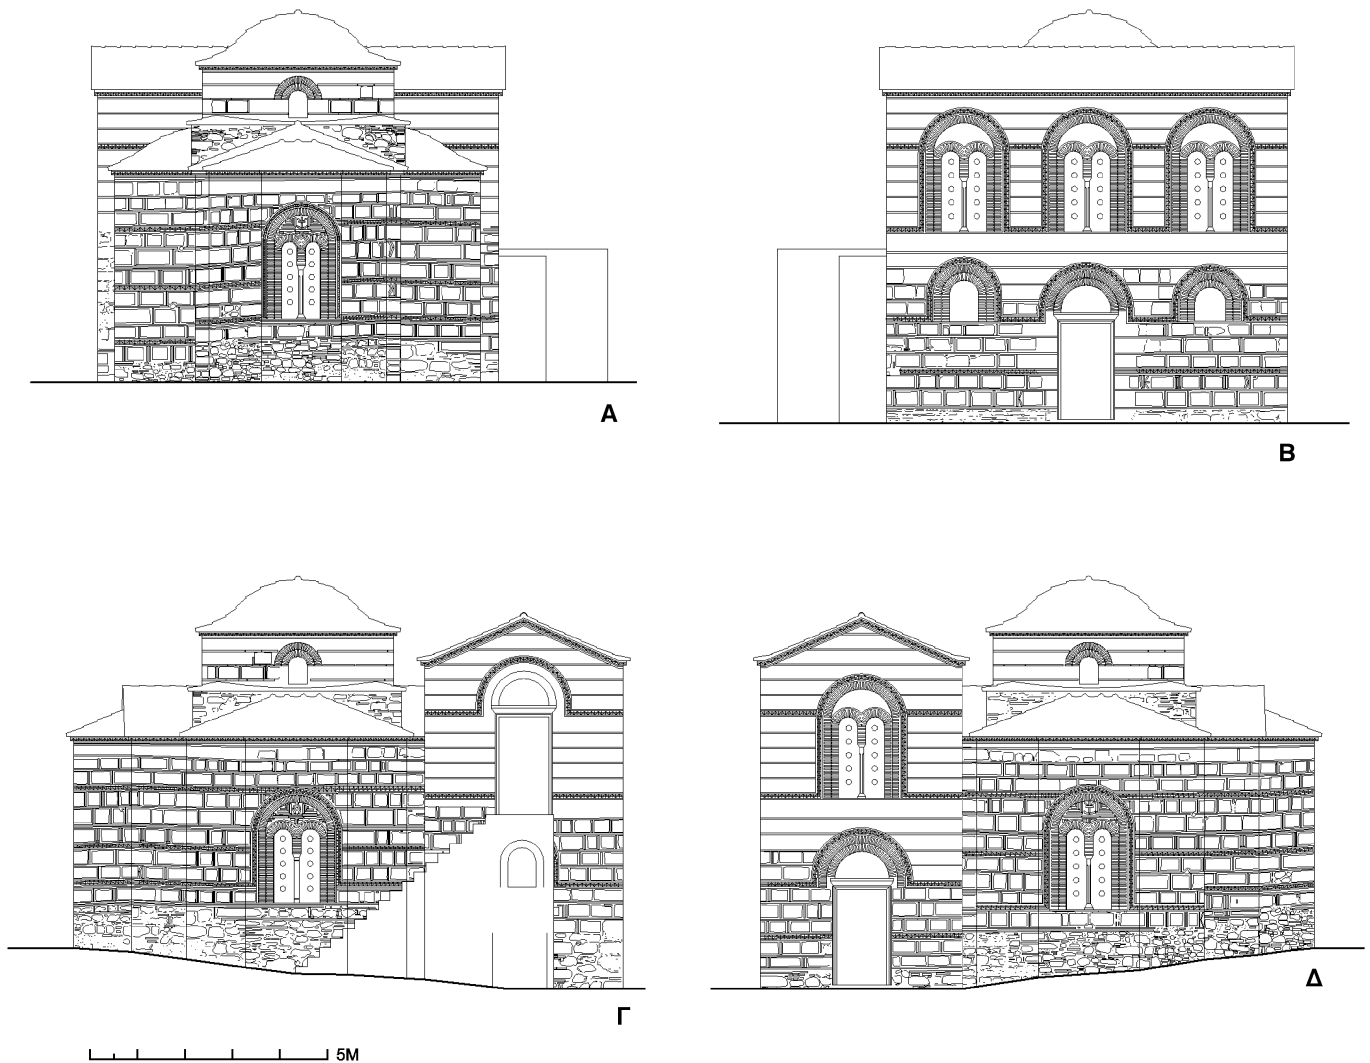
Εικ. 8. Ναός Αγίου Νικολάου. Όψεις. Αναπαράσταση: Α. Ανατολική όψη, Β. Δυτική όψη, Γ. Νότια όψη, Δ. Βόρεια όψη.
