**Ναός Αγίου Νικολάου στο Πλατάνι Αχαΐας.
Συμπληρωματικά στοιχεία**

Σταύρος ΜΑΜΑΛΟΥΚΟΣ

Περίοδος Δ', Τόμος ΛΑ' (2010) • Σελ. 33-46

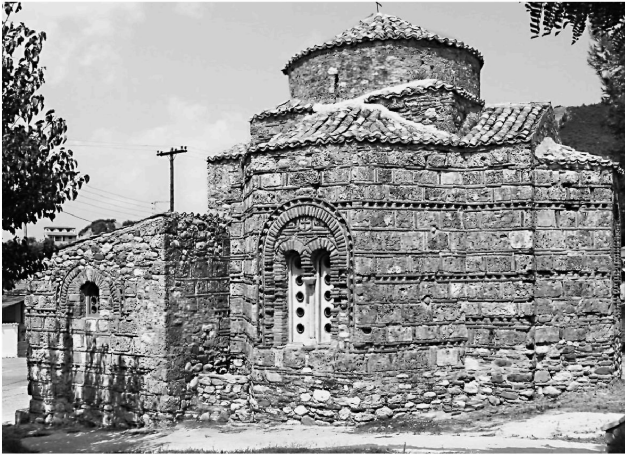
Εικ. 1. Πλατάκι Αχαΐας, Ναός Αγίου Νικολάου. Άποψη από τα νοτιοανατολικά (Σεπτέμβριος 2005).

Ο ναός του Αγίου Νικολάου στο μικρό χωριό Πλατά- νι της Αχαΐας (Εικ. 1 και 2), χαρακτηριστικό δείγμα της ναοδομίας της λεγόμενης Ελλαδικής Σχολής και μια από τις ελάχιστες σωζόμενες βυζαντινές εκκλησίες της βορειοδυτικής Πελοποννήσου, κάθε άλλο παρά άγνω- στος στην επιστήμη μπορεί να θεωρηθεί. Το μνημείο έχει εντοπισθεί από τον Γ. Λαμπάκη ήδη από τα τέλη του 19ου αιώνα και έχει αποτελέσει πολλές φορές το αντικείμενο αναφορών από παλαιούς και νεότερους μελετητές της βυζαντινής αρχιτεκτονικής¹. Το μνημείο είχε την τύχη να μελετηθεί συστηματικά το 1990 από τον καθ. Π. Βοκοτόπουλο, ο οποίος εξέτασε διεξοδικά την αρχιτεκτονική και τη γλυπτική του, το χρονολόγησε στις αρχές του 12ου αιώνα και το ενέταξε στα πλαίσια της εξέλιξης της Ελλαδικής Σχολής². Σύντομη παρου- σίασή του συνοδευόμενη από χρήσιμες παρατηρήσεις έγινε το 2002 από τον καθ. Χ. Μπούρα και την Λ. Μπού- ρα, στο μνημειώδες έργο τους για την ελλαδική ναοδο- μία κατά το 12ο αιώνα³. Τέλος, σύντομη αναφορά στο ναό έγινε πρόσφατα και από τον Μ. Δωρή σε σχετική με

Όπως συνήθως γενικά οι τρίκογχι ναοί¹⁵, έτσι και ο ναός του Αγίου Νικολάου στο Πλατάνι παρουσιάζει εξωτερικά πλούσια διάρθρωση όγκων (Εικ. 1 και 5). Οι στέγες του κυρίως ναού είναι διαμορφωμένες με πλαστικότητα, ώστε να διαγράφεται σε αυτές ως ένα βαθμό η διάρθρωση του εσωτερικού του. Ο τρούλλος φέρεται από κυβικό βάθρο, το οποίο υψώνεται στο κέντρο του ναού. Τα προς ανατολάς και προς δυσμάς του τρούλλου τμήματα του πυρήνα του ναού καλύπτονται με δίριχτες στέγες. Οι κόγχες καλύπτονται με τριμερείς στέγες που έχουν τη μορφή μισής εξάεδρης πυραμίδας. Ο

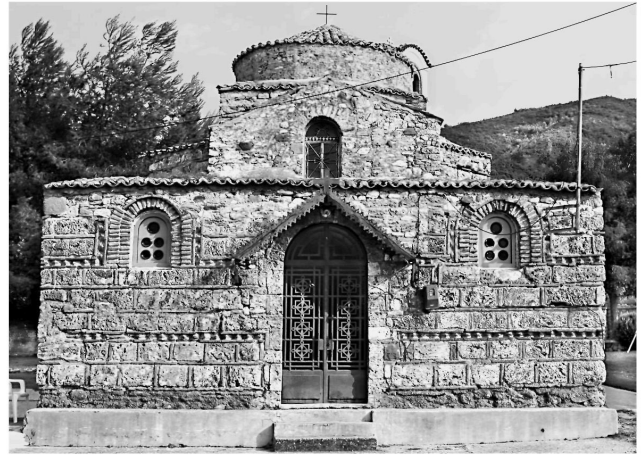
Εικ. 2. Πλατάκι Αχαΐας, Ναός Αγίου Νικολάου. Άποψη από τα δυτικά (Σεπτέμβριος 2005).

Η σύνθεση των όψεων του μνημείου παρουσιάζεται αρκετά πλούσια, σε αναλογία με τη σύνθεση των όγκων του. Η δυτική όψη (Εικ. 2 και 5.Β) είναι επίπεδη

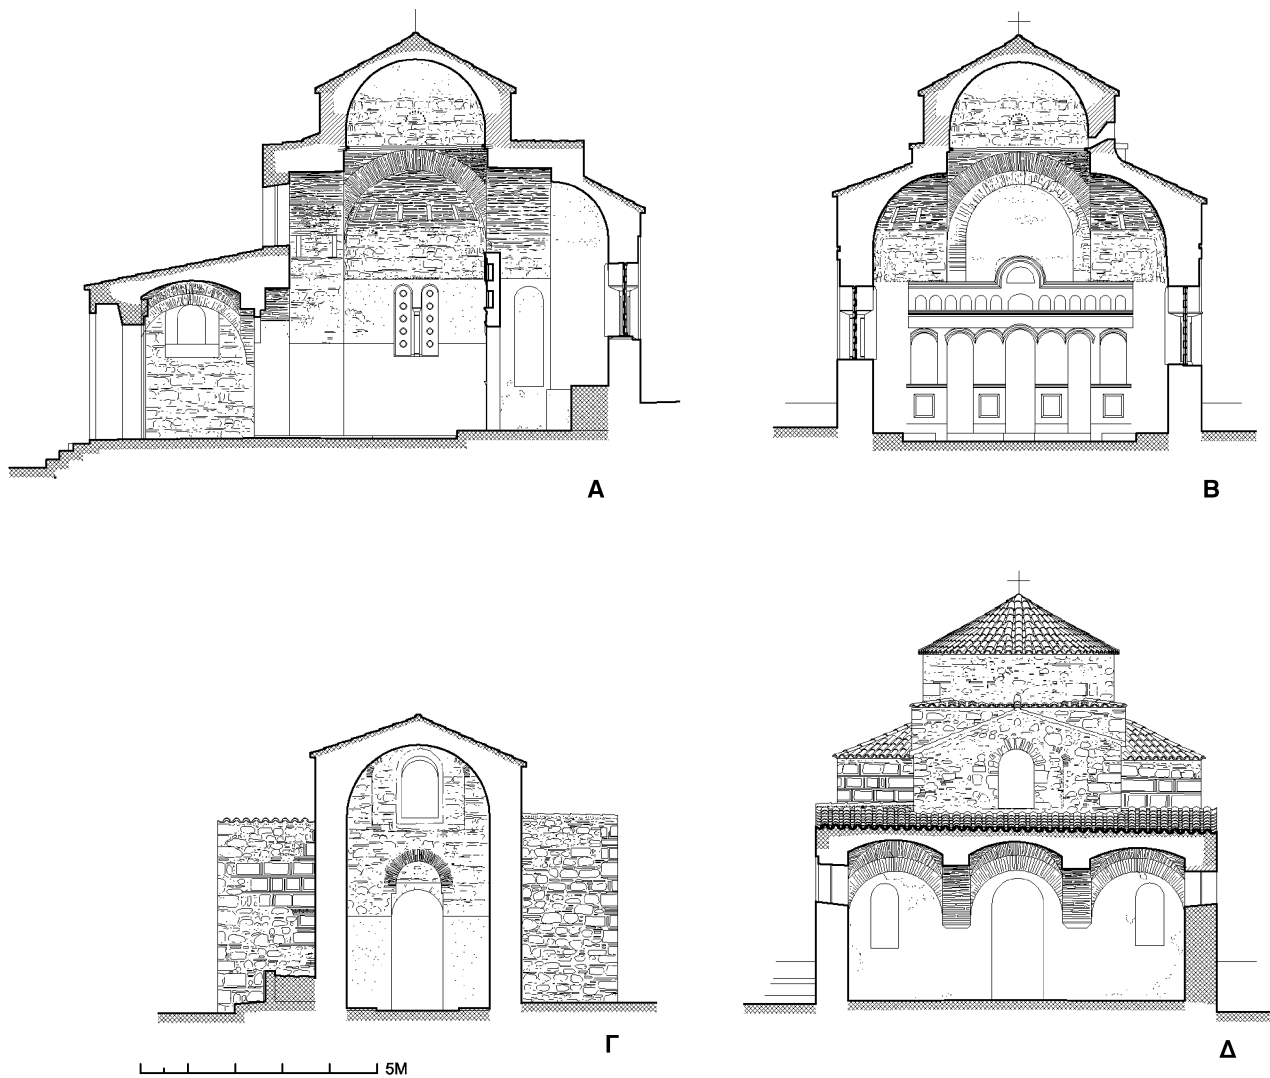
Εικ. 4. Ναός Αγίου Νικολάου. Τομές. Αποτύπωση με ένδειξη των οικοδομικών φάσεων (βλ. Εικ. 3): Α. Τομή ΑΑ, Β. Τομή ΒΒ, Γ. Τομή ΓΓ, Δ. Τομή ΔΔ.

παλιά αποφραγμένου ευρέως τρίλοβου παραθύρου (Εικ. 3.Β, 4.Γ και 5.Β). Στον τρούλλο, εξάλλου, διακρίνονται με σχετική δυσκολία αποφραγμένα τρία μικρού σχετικά ύψους μονόλοβα παράθυρα, που ανοίγονταν προς ανατολάς, προς δυσιάς και προς βορράν⁸ (Εικ. 3.Γ, 4.Α και 4.Β).

στερεώσεως του ξυλοτύπου που χρησιμοποιήθηκε για την κατασκευή της¹³ (Εικ. 4.Α και Β).

Το δάπεδο του ναού είναι από τοιμεντένια πλακίδια. Το τέμπλο που χωρίζει τον κυρίως ναό από το ιερό είναι κτιστό και φέρει «ελληνοβυζαντινής»¹⁴ μορφολογίας διάκοσμο από γύψο ή από «τραβηχτά» κονιάματα (Εικ. 3.Α, 4.Α και Β). Οι δεσποτικές εικόνες φέρουν την
