Δελτίον ΧΑΕ 31 (2010), Περίοδος Δ'

Ναός Αγίου Νικολάου στο Πλατάκι Αχαΐας.
Συμπληρωματικά στοιχεία

Σταύρος ΜΑΜΑΛΟΥΚΟΣ

ADDITIONAL DATA ON THE CHURCH OF ST NICHOLAS AT PLATANI IN ACHAIA

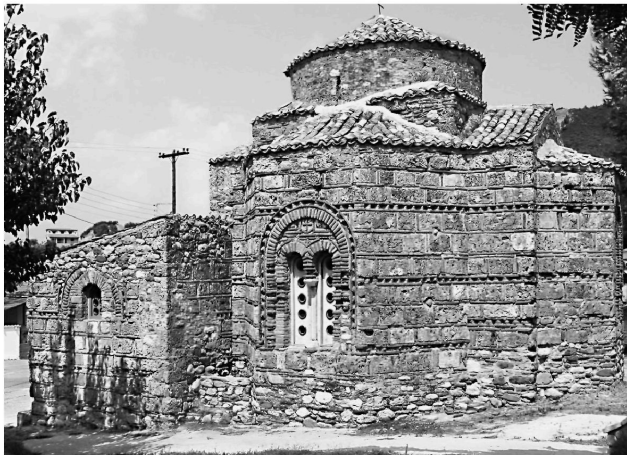
Εικ. 1. Πλατάκι Αχαΐας, Ναός Αγίου Νικολάου. Άποψη από τα νοτιοανατολικά (Σεπτέμβριος 2005).

Ο ναός του Αγίου Νικολάου στο μικρό χωριό Πλατά- νι της Αχαΐας (Εικ. 1 και 2), χαρακτηριστικό δείγμα της ναοδομίας της λεγόμενης Ελλαδικής Σχολής και μια από τις ελάχιστες σωζόμενες βυζαντινές εκκλησίες της βορειοδυτικής Πελοποννήσου, κάθε άλλο παρά άγνω- στος στην επιστήμη μπορεί να θεωρηθεί. Το μνημείο έχει εντοπισθεί από τον Γ. Λαμπάκη ήδη από τα τέλη του 19ου αιώνα και έχει αποτελέσει πολλές φορές το αντικείμενο αναφορών από παλαιούς και νεότερους μελετητές της βυζαντινής αρχιτεκτονικής¹. Το μνημείο είχε την τύχη να μελετηθεί συστηματικά το 1990 από τον καθ. Π. Βοκοτόπουλο, ο οποίος εξέτασε διεξοδικά την αρχιτεκτονική και τη γλυπτική του, το χρονολόγησε στις αρχές του 12ου αιώνα και το ενέταξε στα πλαίσια της εξέλιξης της Ελλαδικής Σχολής². Σύντομη παρου- σίασή του συνοδευόμενη από χρήσιμες παρατηρήσεις έγινε το 2002 από τον καθ. Χ. Μπούρα και την Λ. Μπού- ρα, στο μνημειώδες έργο τους για την ελλαδική ναοδο- μία κατά το 12ο αιώνα³. Τέλος, σύντομη αναφορά στο ναό έγινε πρόσφατα και από τον Μ. Δωρή σε σχετική με

Όπως συνήθως γενικά οι τρίκογχοι ναοί¹⁵, έτσι και ο ναός του Αγίου Νικολάου στο Πλατάνι παρουσιάζει εξωτερικά πλούσια διάρθρωση όγκων (Εικ. 1 και 5). Οι στέγες του κυρίως ναού είναι διαμορφωμένες με πλαστικότητα, ώστε να διαγράφεται σε αυτές ως ένα βαθμό η διάρθρωση του εσωτερικού του. Ο τρούλλος φέρεται από κυβικό βάθρο, το οποίο υψώνεται στο κέντρο του ναού. Τα προς ανατολάς και προς δυσμάς του τρούλλου τμήματα του πυρήνα του ναού καλύπτονται με δίριχτες στέγες. Οι κόγχες καλύπτονται με τριμερείς στέγες που έχουν τη μορφή μισής εξάεδρης πυραμίδας. Ο

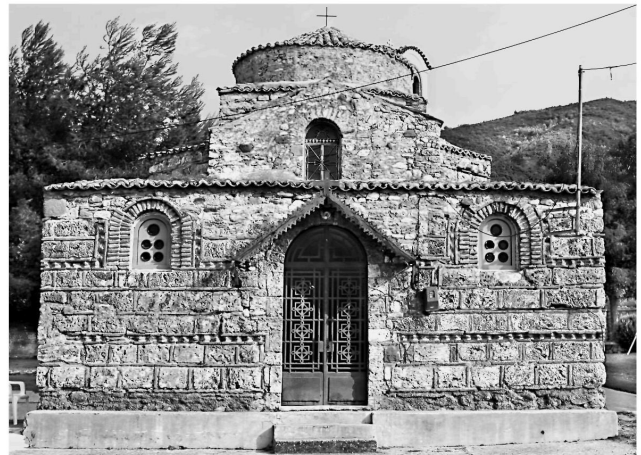
Εικ. 2. Πλατάκι Αχαΐας, Ναός Αγίου Νικολάου. Άποψη από τα δυτικά (Σεπτέμβριος 2005).

Η σύνθεση των όψεων του μνημείου παρουσιάζεται αρκετά πλούσια, σε αναλογία με τη σύνθεση των όγκων του. Η δυτική όψη (Εικ. 2 και 5.Β) είναι επίπεδη
