Δελτίον ΧΑΕ 31 (2010), Περίοδος Δ'

**Ναός Αγίου Νικολάου στο Πλατάνι Αχαΐας.  
Συμπληρωματικά στοιχεία**

Σταύρος ΜΑΜΑΛΟΥΚΟΣ

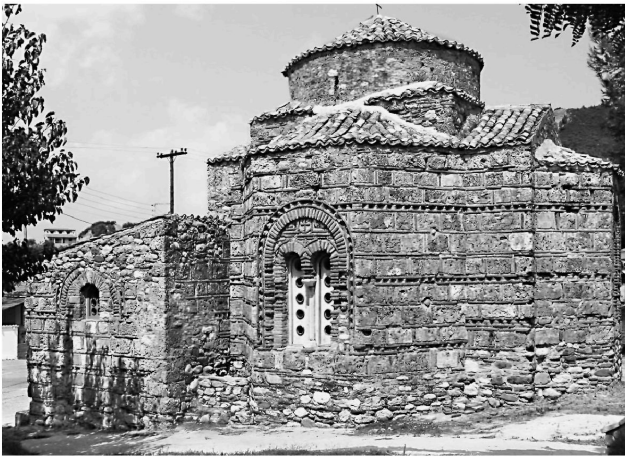
Εικ. 1. Πλατάκι Αχαΐας, Ναός Αγίου Νικολάου. Αποψη από τα νοτιοανατολικά (Σεπτέμβριος 2005).

Ο ναός του Αγίου Νικολάου στο μικρό χωριό Πλατά- νι της Αχαΐας (Εικ. 1 και 2), χαρακτηριστικό δείγμα της ναοδομίας της λεγόμενης Ελλαδικής Σχολής και μια από τις ελάχιστες σωζόμενες βυζαντινές εκκλησίες της βορειοδυτικής Πελοποννήσου, κάθε άλλο παρά άγνω- στος στην επιστήμη μπορεί να θεωρηθεί. Το μνημείο έχει εντοπισθεί από τον Γ. Λαμπάκη ήδη από τα τέλη του 19ου αιώνα και έχει αποτελέσει πολλές φορές το αντικείμενο αναφορών από παλαιούς και νεότερους μελετητές της βυζαντινής αρχιτεκτονικής<sup>1</sup>. Το μνημείο είχε την τύχη να μελετηθεί συστηματικά το 1990 από τον καθ. Π. Βοκοτόπουλο, ο οποίος εξέτασε διεξοδικά την αρχιτεκτονική και τη γλυπτική του, το χρονολόγησε στις αρχές του 12ου αιώνα και το ενέταξε στα πλαίσια της εξέλιξης της Ελλαδικής Σχολής<sup>2</sup>. Σύντομη παρου- σίασή του συνοδευόμενη από χρήσιμες παρατηρήσεις έγινε το 2002 από τον καθ. Χ. Μπούρα και την Λ. Μπού- ρα, στο μνημειώδες έργο τους για την ελλαδική ναοδο- μία κατά το 12ο αιώνα<sup>3</sup>. Τέλος, σύντομη αναφορά στο ναό έγινε πρόσφατα και από τον Μ. Δωρή σε σχετική με

Όπως συνήθως γενικά οι τρίκογχι ναοί<sup>15</sup>, έτσι και ο ναός του Αγίου Νικολάου στο Πλατάνι παρουσιάζει εξωτερικά πλούσια διάρθρωση όγκων (Εικ. 1 και 5). Οι στέγες του κυρίως ναού είναι διαμορφωμένες με πλαστικότητα, ώστε να διαγράφεται σε αυτές ως ένα βαθμό η διάρθρωση του εσωτερικού του. Ο τρούλλος φέρεται από κυβικό βάθρο, το οποίο υψώνεται στο κέντρο του ναού. Τα προς ανατολάς και προς δυσμάς του τρούλλου τμήματα του πυρήνα του ναού καλύπτονται με δίριχτες στέγες. Οι κόγχες καλύπτονται με τριμερείς στέγες που έχουν τη μορφή μισής εξάεδρης πυραμίδας. Ο

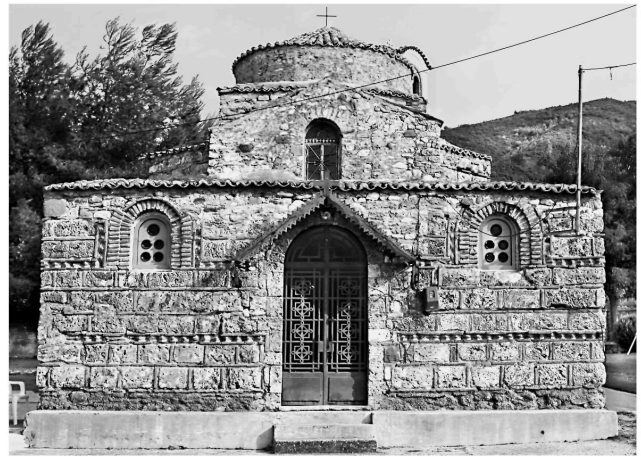
Εικ. 2. Πλατάκι Αχαΐας, Ναός Αγίου Νικολάου. Αποψη από τα δυτικά (Σεπτέμβριος 2005).

Η σύνθεση των όψεων του μνημείου παρουσιάζεται αρκετά πλούσια, σε αναλογία με τη σύνθεση των όγκων του. Η δυτική όψη (Εικ. 2 και 5.Β) είναι επίπεδη

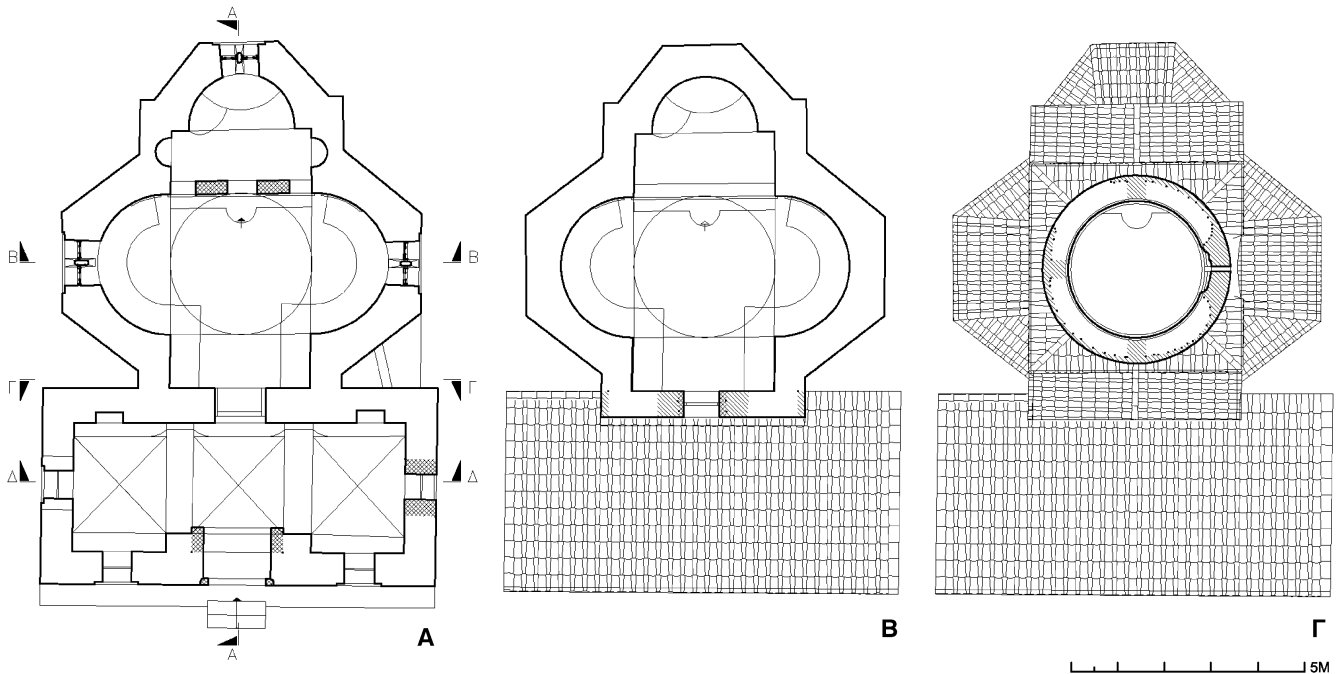
Εικ. 3. Ναός Αγίου Νικολάου. Κατόψεις. Αποτύπωση με ένδειξη των οικοδομικών φάσεων.

παλιά αποφραγμένου ευρέως τρίλοβου παραθύρου (Εικ. 3.Β, 4.Γ και 5.Β). Στον τρούλλο, εξάλλου, διακρίνονται με σχετική δυσκολία αποφραγμένα τρία μικρού σχετικά ύψους μονόλοβα παράθυρα, που ανοίγονταν προς ανατολάς, προς δυσιάς και προς βορράν<sup>8</sup> (Εικ. 3.Γ, 4.Α και 4.Β).

Το δάπεδο του ναού είναι από τοιμεντένια πλακίδια. Το τέμπλο που χωρίζει τον κυρίως ναό από το ιερό είναι κτιστό και φέρει «ελληνοβυζαντινής»<sup>14</sup> μορφολογίας διάκοσμο από γύψο ή από «τραβηχτά» κονιάματα (Εικ. 3.Α, 4.Α και Β). Οι δεσποτικές εικόνες φέρουν την

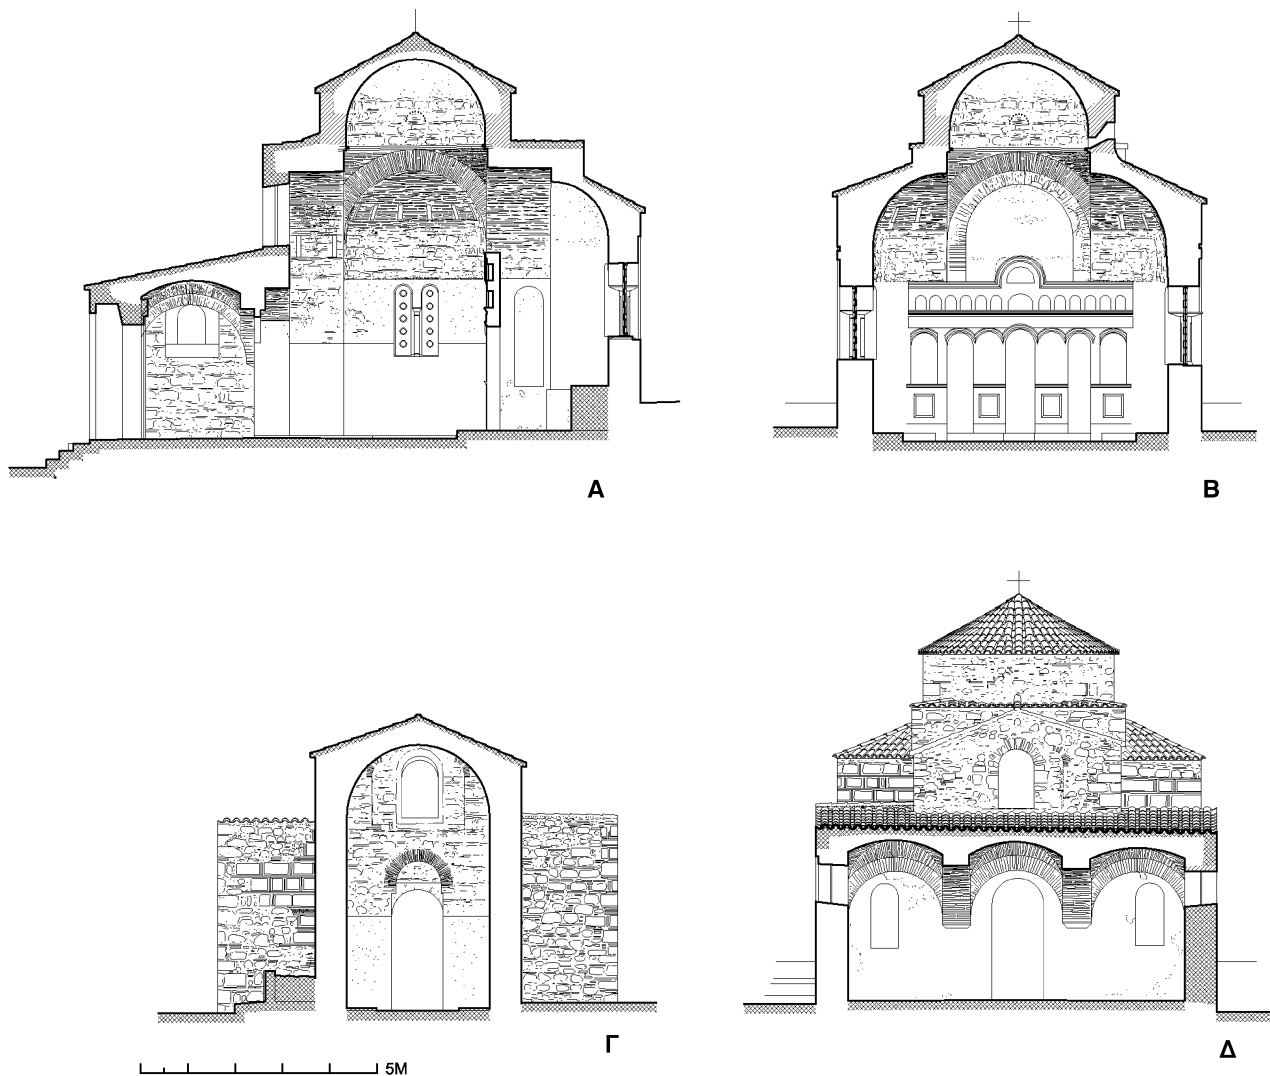
Εικ. 4. Ναός Αγίου Νικολάου. Τομές. Αποτύπωση με ένδειξη των οικοδομικών φάσεων (βλ. Εικ. 3): Α. Τομή ΑΑ, Β. Τομή ΒΒ, Γ. Τομή ΓΓ, Δ. Τομή ΔΔ.

στερεώσεως του ξυλοτύπου που χρησιμοποιήθηκε για την κατασκευή της<sup>13</sup> (Εικ. 4.Α και Β).

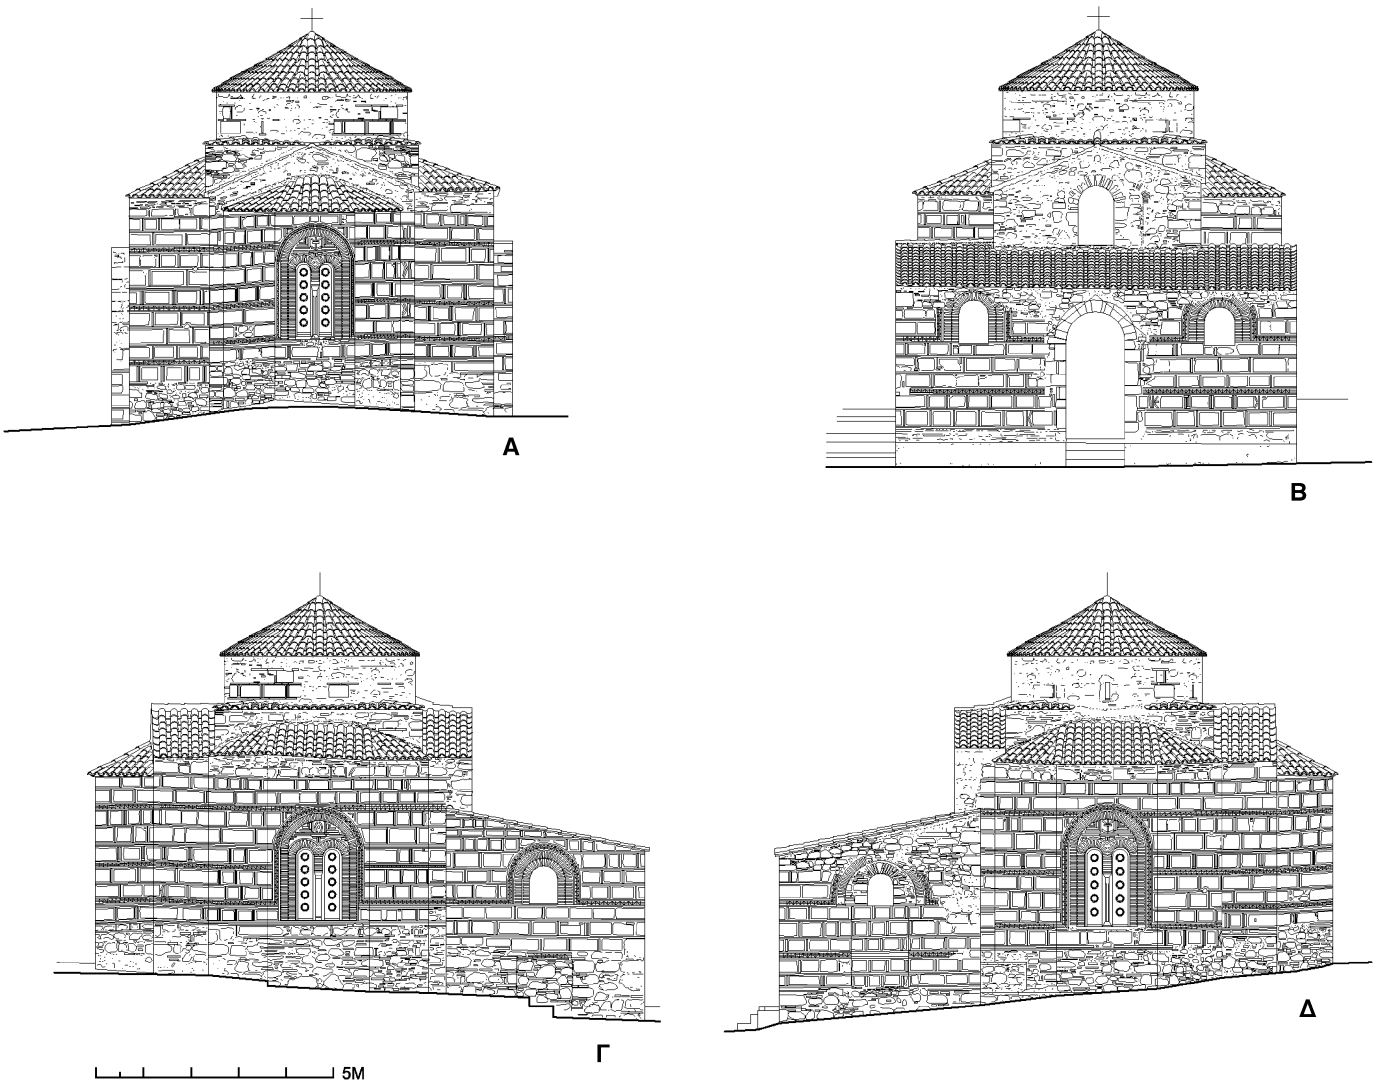
Εικ. 5. Ναός Αγίου Νικολάου. Όψεις. Αποτύπωση με ένδειξη των οικοδομικών φάσεων: Α. Ανατολική όψη, Β. Δυτική όψη, Γ. Νότια όψη, Δ. Βόρεια όψη.

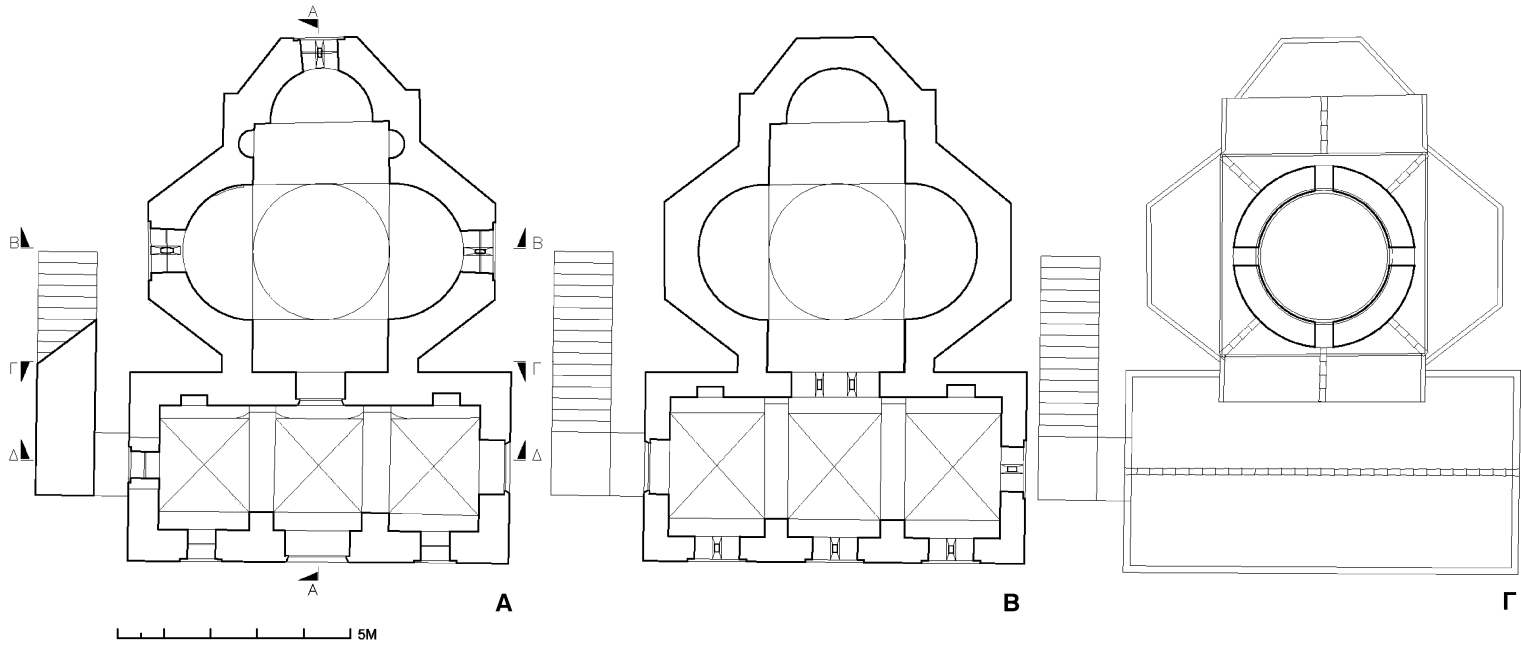
Εικ. 6. Ναός Αγίου Νικολάου. Κατόψεις. Αναπαράσταση: Α. Κάτοψη Α, Β. Κάτοψη Β, Γ. Κάτοψη Γ.

3. Η αναπαράσταση της αρχικής μορφής του ναού του Αγίου Νικολάου (Εικ. 6, 7 και 8) δεν παρουσιάζει προβλήματα παρά σε ορισμένα μόνο σημεία και συγκεκριμένα στα γείσα, στον τρούλλο και στα ανώτερα τμήματα των τοίχων του.

Από τα παραπάνω στοιχεία οδηγείται κανείς αβίαστα στο συμπέρασμα ότι αρχικά ο νάρθηκας του ναού του Αγίου Νικολάου έφερε όροφο (Εικ. 6, 7 και 8), ο οποίος επικοινωνούσε οπτικά με τον κυρίως ναό, κατά το σύνηθες, μέσω του τρίλοβου παραθύρου που ανοιγόταν στον ανατολικό του τοίχο. Προς την υπόθεση αυτή συνηγορούν το χαρακτηριστικά μικρό ύψος του νάρθηκα, η επιβεβλημένη από την κατασκευή διαμόρφωση επίπεδης επιφάνειας επάνω από τα τρία ισοϋψή σταυροθόλια που επελέγησαν για την κάλυψη του χώρου και η διάρθρωση του δυτικού του τοίχου εσωτερικά με ισχυρά προέχουσες παραστάδες που τον εξασφαλίζουν κατά το δυνατόν έναντι στατικών αλλά και δυναμικών καταπονήσεων, όπως, αντίστοιχα, τα φορτία της θολοδομίας και ο σεισμός. Όσον αφορά τη μορφή του χώρου του ορόφου, αυτός αναμφίβολα είχε σε κάτοψη το σχήμα και τις γενικές διαστάσεις του υποκείμενου νάρθηκα, δεν είναι όμως γνωστά το ύψος και ο τρόπος κάλυψής του. Δεν είναι καν βέβαιο, μάλιστα, αν η κάλυψή του γινόταν με θολοδομία ή με ξύλινη στέγη. Εξωτερικά η στέγη ήταν, πιθανότατα, διαμορφωμένη ως δίριχτη. Η προσπέλαση στο χώρο γινόταν απευθείας από έξω, μέσω θύρας που πρέπει να ανοιγόταν σε μια από τις στενές πλευρές του, πιθανότατα στη βόρεια. Στη θύρα θα οδηγούσε κτιστή, μάλλον, εξωτερική κλίμακα, όπως συμβαίνει και σε άλλες, αντίστοιχες περιπτώσεις<sup>37</sup>. Ο αριθμός, η θέση και η μορφή των παραθύρων που φώτιζαν το χώρο παραμένουν άγνωστα. Στα σχέδια της αναπαραστάσεως αυτά έχουν σχεδιασθεί όμοια με τα δίλοβα παράθυρα του ναού, σε αντιστοιχία με τα υποκείμενά τους ανοίγματα.

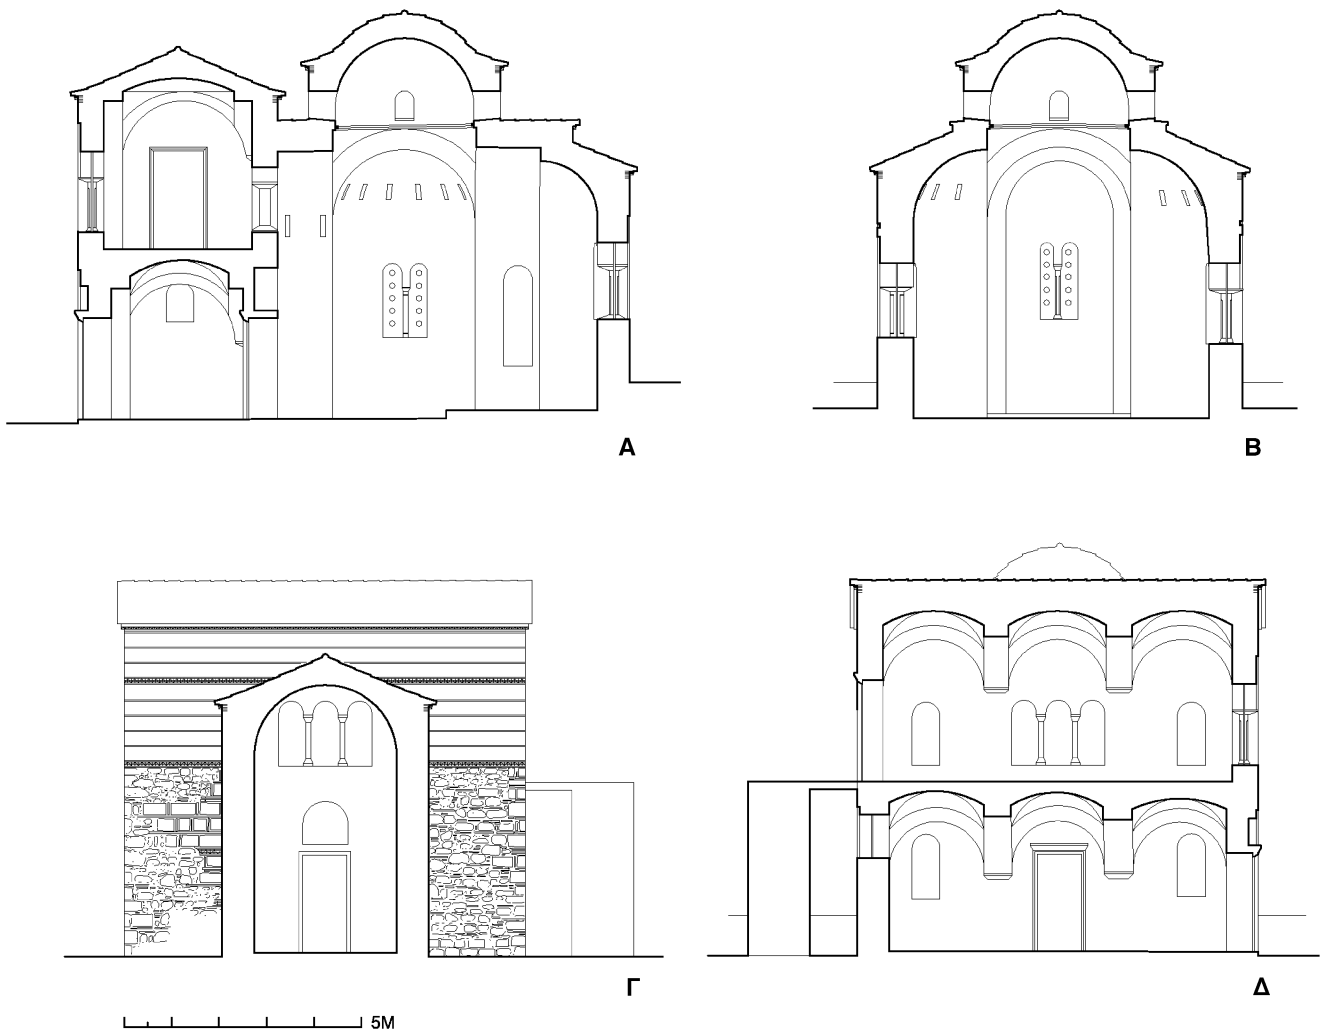
Εικ. 7. Ναός Αγίου Νικολάου. Τομές. Αναπαράσταση (βλ. Εικ. 6): Α. Τομή ΑΑ, Β. Τομή ΒΒ, Γ. Τομή ΓΓ, Δ. Τομή ΔΔ.

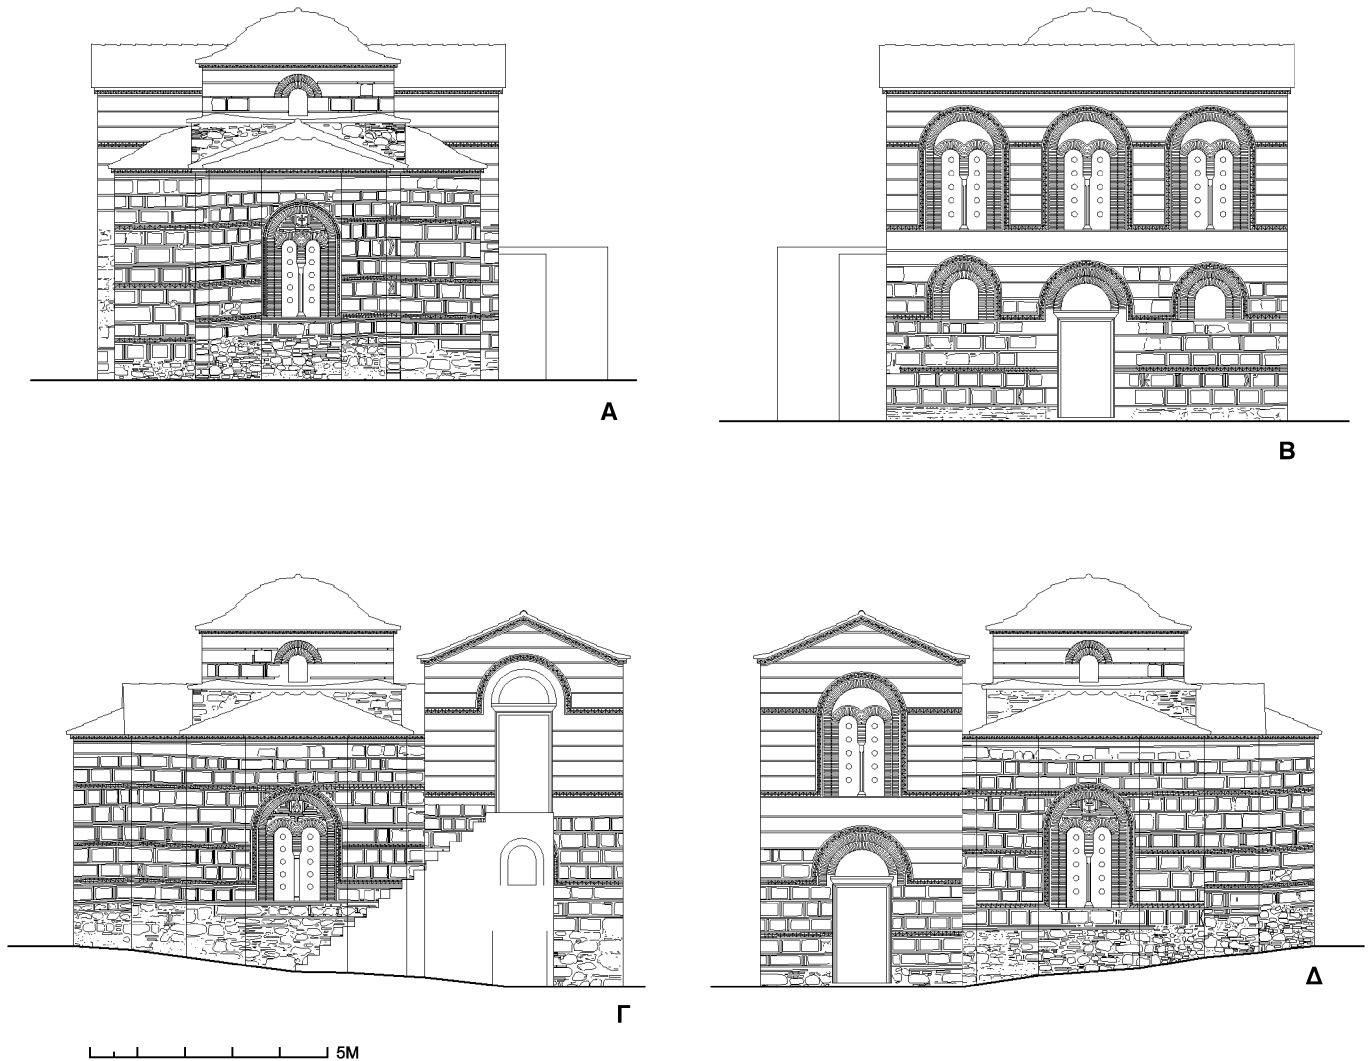
Εικ. 8. Ναός Αγίου Νικολάου. Όψεις. Αναπαράσταση: Α. Ανατολική όψη, Β. Δυτική όψη, Γ. Νότια όψη, Δ. Βόρεια όψη.
