Ναός Αγίου Νικολάου στο Πλατάκι Αχαΐας.
Συμπληρωματικά στοιχεία

Σταύρος ΜΑΜΑΛΟΥΚΟΣ

ΝΑΟΣ ΑΓΙΟΥ ΝΙΚΟΛΑΟΥ ΣΤΟ ΠΛΑΤΑΝΙ ΑΧΑΪΑΣ*. ΣΥΜΠΛΗΡΩΜΑΤΙΚΑ ΣΤΟΙΧΕΙΑ

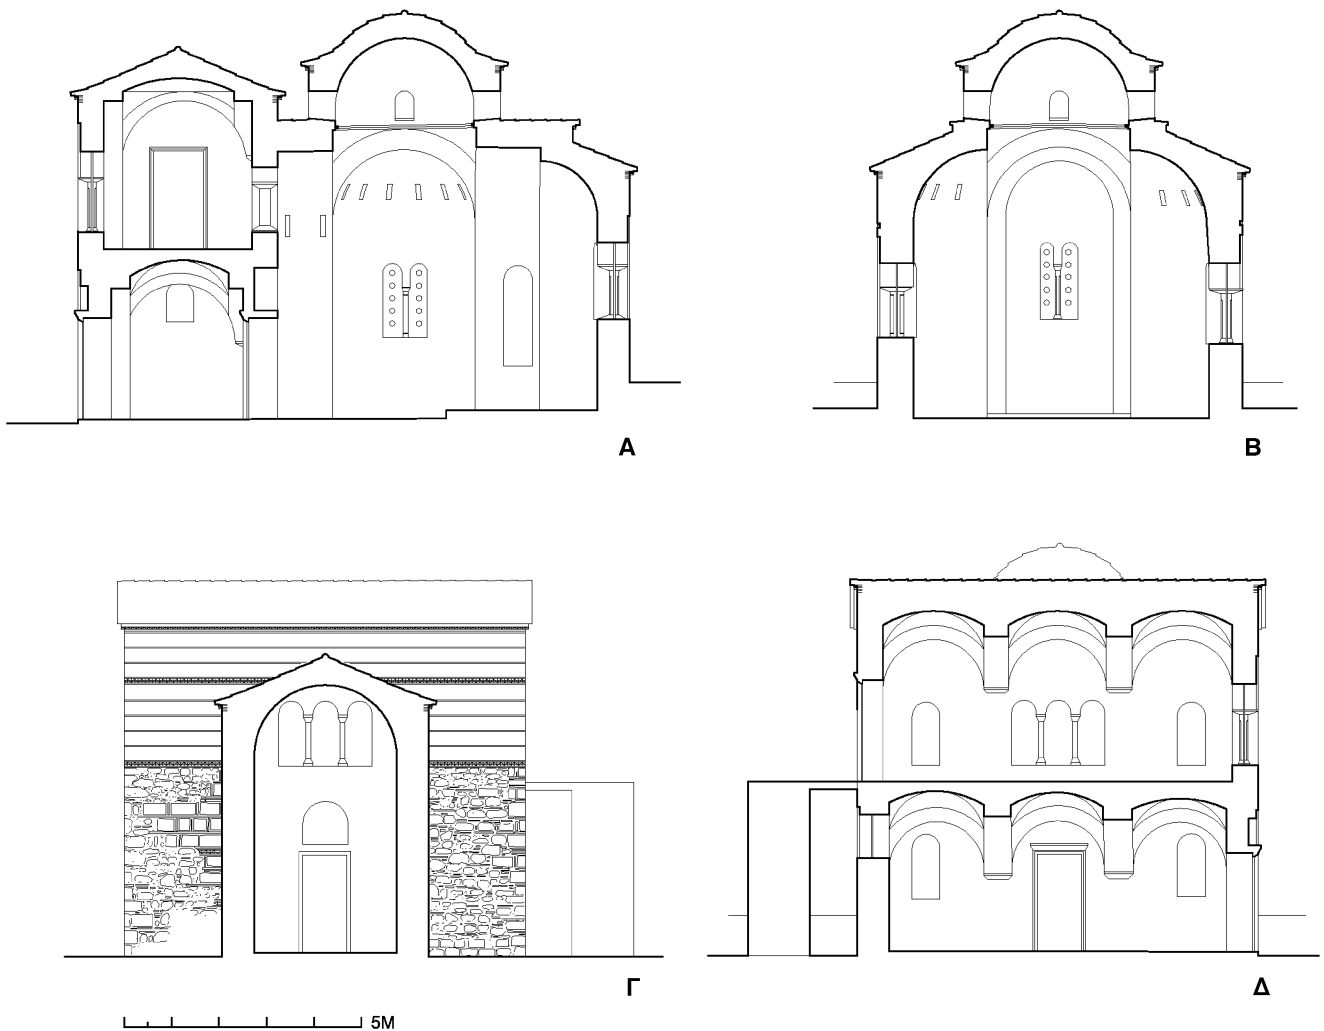
Εικ. 7. Ναός Αγίου Νικολάου. Τομές. Αναπαράσταση (βλ. Εικ. 6): Α. Τομή ΑΑ, Β. Τομή ΒΒ, Γ. Τομή ΓΓ, Δ. Τομή ΔΔ.

3. Η αναπαράσταση της αρχικής μορφής του ναού του Αγίου Νικολάου (Εικ. 6, 7 και 8) δεν παρουσιάζει προβλήματα παρά σε ορισμένα μόνο σημεία και συγκεκριμένα στα γείσα, στον τρούλλο και στα ανώτερα τμήματα των τοίχων του.

Από τα παραπάνω στοιχεία οδηγείται κανείς αβίαστα στο συμπέρασμα ότι αρχικά ο νόθηκας του ναού του Αγίου Νικολάου έφερε όροφο (Εικ. 6, 7 και 8), ο οποίος επικοινωνούσε οπτικά με τον κυρίως ναό, κατά το σύνηθες, μέσω του τρίλοβου παραθύρου που ανοιγόταν στον ανατολικό του τοίχο. Προς την υπόθεση αυτή συνηγορούν το χαρακτηριστικά μικρό ύψος του νόθηκα, η επιβεβλημένη από την κατασκευή διαμόρφωση επίπεδης επιφάνειας επάνω από τα τρία ισοϋψή σταυροθόλια που επελέγησαν για την κάλυψη του χώρου και η διάρθρωση του δυτικού του τοίχου εσωτερικά με ισχυρά προέχουσες παραστάδες που τον εξασφαλίζουν κατά το δυνατόν έναντι στατικών αλλά και δυναμικών καταπονήσεων, όπως, αντίστοιχα, τα φορτία της θολοδομίας και ο σεισμός. Όσον αφορά τη μορφή του χώρου του ορόφου, αυτός αναμφίβολα είχε σε κάτοψη το σχήμα και τις γενικές διαστάσεις του υποκείμενου νόθηκα, δεν είναι όμως γνωστά το ύψος και ο τρόπος κάλυψής του. Δεν είναι καν βέβαιο, μάλιστα, αν η κάλυψή του γινόταν με θολοδομία ή με ξύλινη στέγη. Εξωτερικά η στέγη ήταν, πιθανότατα, διαμορφωμένη ως δίριχτη. Η προσπέλαση στο χώρο γινόταν απευθείας από έξω, μέσω θύρας που πρέπει να ανοιγόταν σε μια από τις στενές πλευρές του, πιθανότατα στη βόρεια. Στη θύρα θα οδηγούσε κτιστή, μάλλον, εξωτερική κλίμακα, όπως συμβαίνει και σε άλλες, αντίστοιχες περιπτώσεις³⁷. Ο αριθμός, η θέση και η μορφή των παραθύρων που φωτίζαν το χώρο παραμένουν άγνωστα. Στα σχέδια της αναπαραστάσεως αυτά έχουν σχεδιασθεί όμοια με τα δίλοβα παράθυρα του ναού, σε αντιστοιχία με τα υποκείμενά τους ανοίγματα.
