Δελτίον ΧΑΕ 31 (2010), Περίοδος Δ'

**Ναός Αγίου Νικολάου στο Πλατάνι Αχαΐας.
Συμπληρωματικά στοιχεία**

Σταύρος ΜΑΜΑΛΟΥΚΟΣ

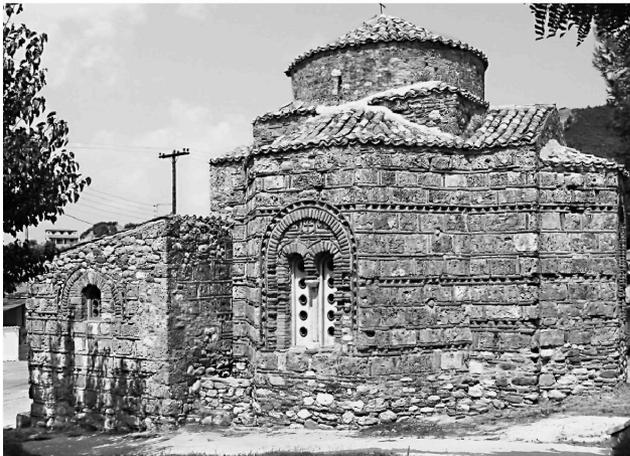
Εικ. 1. Πλατάνι Αχαΐας, Ναός Αγίου Νικολάου. Αποψη από τα νοτιοανατολικά (Σεπτέμβριος 2005).

Ο ναός του Αγίου Νικολάου στο μικρό χωριό Πλατά- νι της Αχαΐας (Εικ. 1 και 2), χαρακτηριστικό δείγμα της ναοδομίας της λεγόμενης Ελλαδικής Σχολής και μια από τις ελάχιστες σωζόμενες βυζαντινές εκκλησίες της βορειοδυτικής Πελοποννήσου, κάθε άλλο παρά άγνω- στος στην επιστήμη μπορεί να θεωρηθεί. Το μνημείο έχει εντοπισθεί από τον Γ. Λαμπάκη ήδη από τα τέλη του 19ου αιώνα και έχει αποτελέσει πολλές φορές το αντικείμενο αναφορών από παλαιούς και νεότερους μελετητές της βυζαντινής αρχιτεκτονικής¹. Το μνημείο είχε την τύχη να μελετηθεί συστηματικά το 1990 από τον καθ. Π. Βοκοτόπουλο, ο οποίος εξέτασε διεξοδικά την αρχιτεκτονική και τη γλυπτική του, το χρονολόγησε στις αρχές του 12ου αιώνα και το ενέταξε στα πλαίσια της εξέλιξης της Ελλαδικής Σχολής². Σύντομη παρου- σίασή του συνοδευόμενη από χρήσιμες παρατηρήσεις έγινε το 2002 από τον καθ. Χ. Μπούρα και την Λ. Μπού- ρα, στο μνημειώδες έργο τους για την ελλαδική ναοδο- μία κατά το 12ο αιώνα³. Τέλος, σύντομη αναφορά στο ναό έγινε πρόσφατα και από τον Μ. Δωρή σε σχετική με

Όπως συνήθως γενικά οι τρίκογχι ναοί¹⁵, έτσι και ο ναός του Αγίου Νικολάου στο Πλατάνι παρουσιάζει εξωτερικά πλούσια διάρθρωση όγκων (Εικ. 1 και 5). Οι στέγες του κυρίως ναού είναι διαμορφωμένες με πλαστικότητα, ώστε να διαγράφεται σε αυτές ως ένα βαθμό η διάρθρωση του εσωτερικού του. Ο τρούλλος φέρεται από κυβικό βάθρο, το οποίο υψώνεται στο κέντρο του ναού. Τα προς ανατολάς και προς δυσμάς του τρούλλου τμήματα του πυρήνα του ναού καλύπτονται με δίριχτες στέγες. Οι κόγχες καλύπτονται με τριμερείς στέγες που έχουν τη μορφή μισής εξάεδρης πυραμίδας. Ο

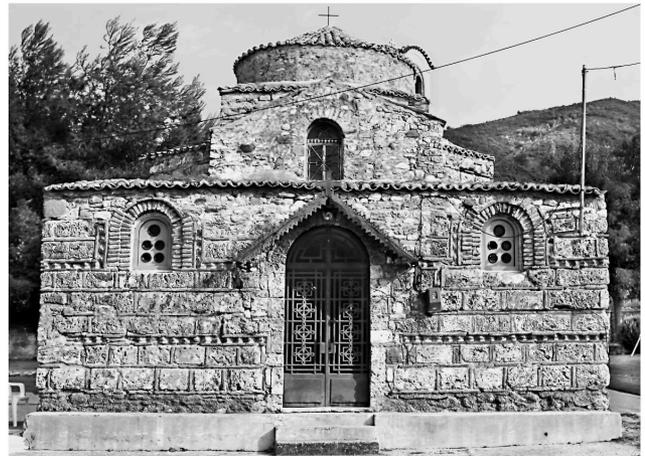
Εικ. 2. Πλατάνι Αχαΐας, Ναός Αγίου Νικολάου. Αποψη από τα δυτικά (Σεπτέμβριος 2005).

Η σύνθεση των όψεων του μνημείου παρουσιάζεται αρκετά πλούσια, σε αναλογία με τη σύνθεση των όγκων του. Η δυτική όψη (Εικ. 2 και 5.Β) είναι επίπεδη

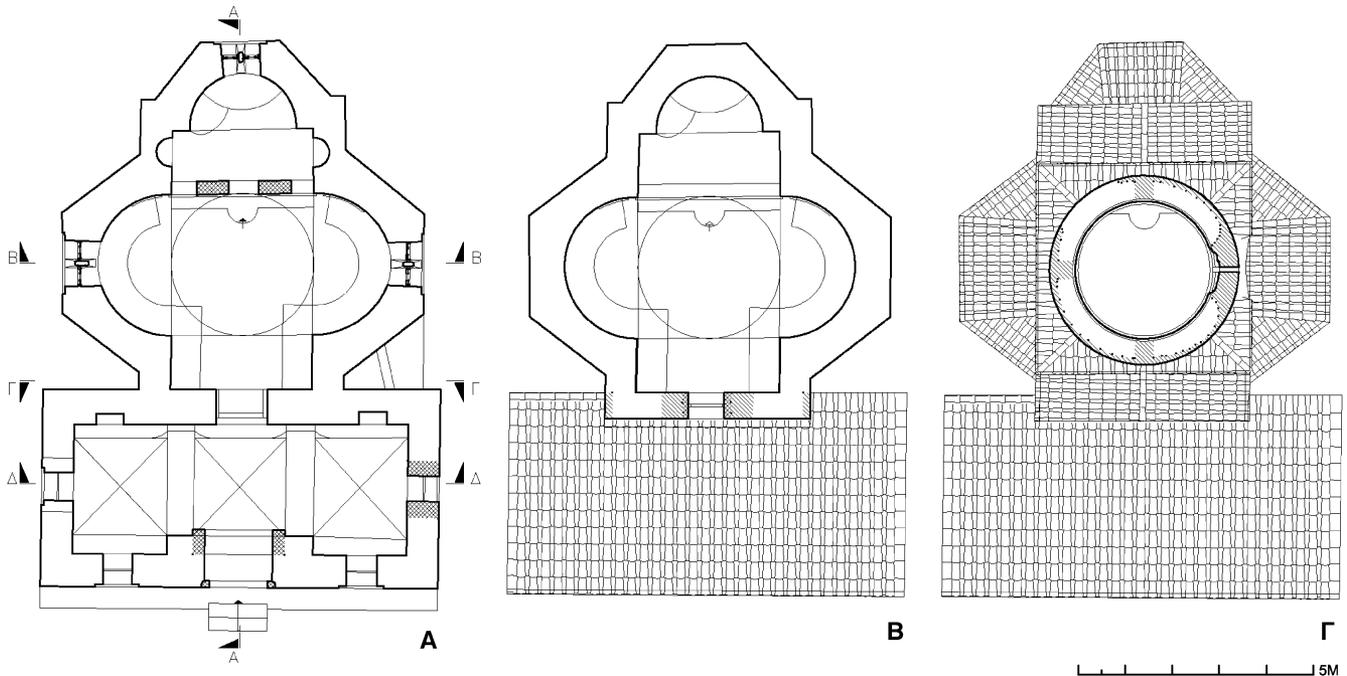
Εικ. 3. Ναός Αγίου Νικολάου. Κατόψεις. Αποτύπωση με ένδειξη των οικοδομικών φάσεων.

παλιά αποφραγμένου ευρέως τρίλοβου παραθύρου (Εικ. 3.Β, 4.Γ και 5.Β). Στον τρούλλο, εξάλλου, διακρίνονται με σχετική δυσκολία αποφραγμένα τρία μικρού σχετικά ύψους μονόλοβα παράθυρα, που ανοίγονταν προς ανατολάς, προς δυσιάς και προς βορράν⁸ (Εικ. 3.Γ, 4.Α και 4.Β).

Το δάπεδο του ναού είναι από τοιμεντένια πλακίδια. Το τέμπλο που χωρίζει τον κυρίως ναό από το ιερό είναι κτιστό και φέρει «ελληνοβυζαντινής»¹⁴ μορφολογίας διάκοσμο από γύψο ή από «τραβηχτά» κονιάματα (Εικ. 3.Α, 4.Α και Β). Οι δεσποτικές εικόνες φέρουν την

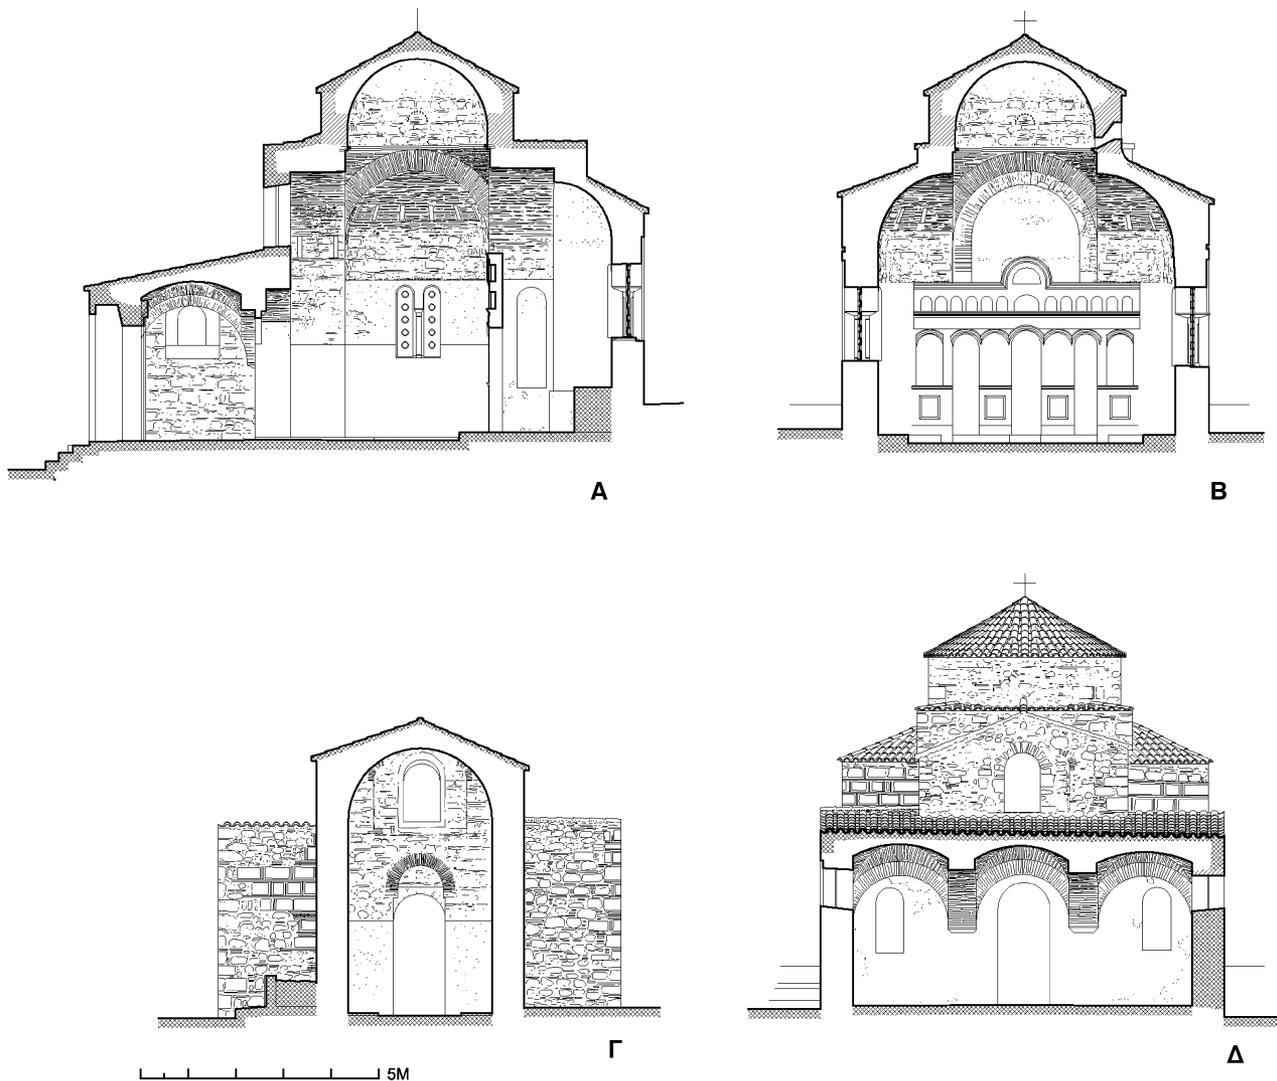
Εικ. 4. Ναός Αγίου Νικολάου. Τομές. Αποτύπωση με ένδειξη των οικοδομικών φάσεων (βλ. Εικ. 3): Α. Τομή ΑΑ, Β. Τομή ΒΒ, Γ. Τομή ΓΓ, Δ. Τομή ΔΔ.

στερεώσεως του ξυλοτύπου που χρησιμοποιήθηκε για την κατασκευή της¹³ (Εικ. 4.Α και Β).

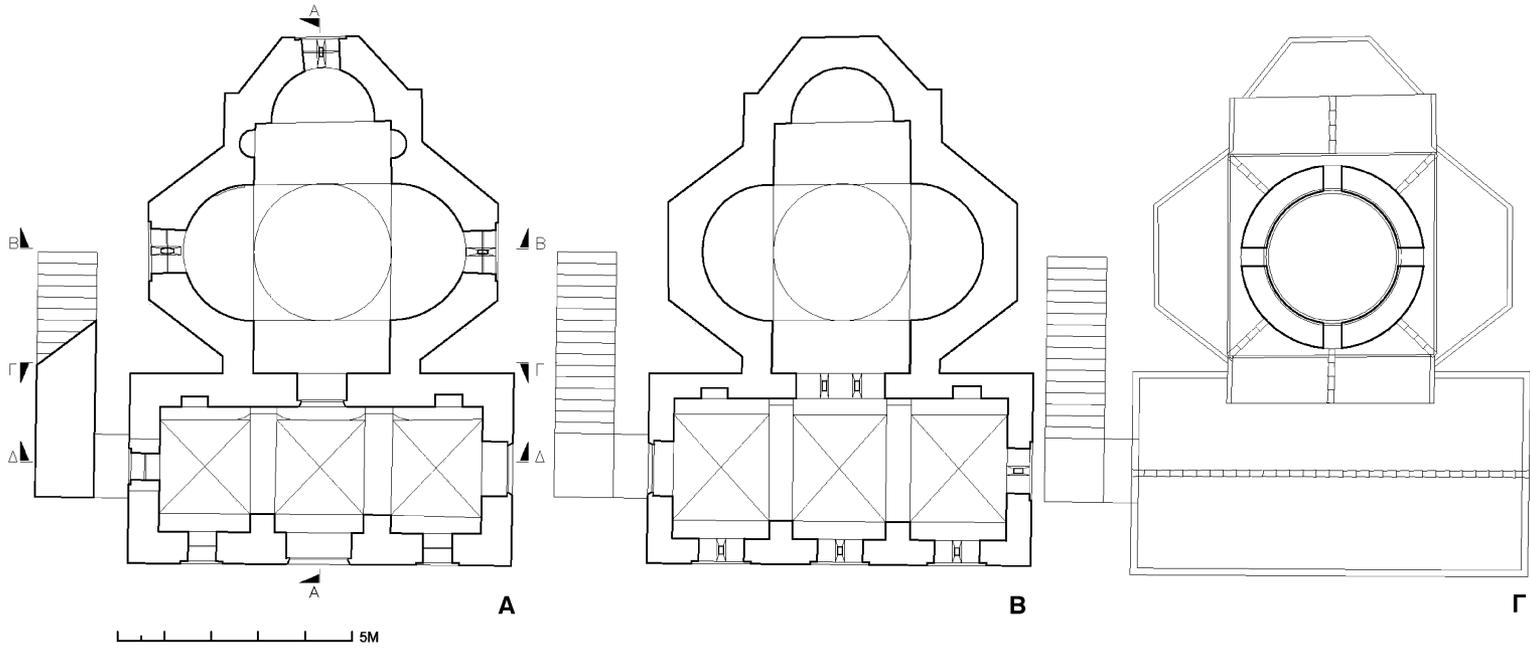
Εικ. 6. Ναός Αγίου Νικολάου. Κατόψεις. Αναπαράσταση: Α. Κάτοψη Α, Β. Κάτοψη Β, Γ. Κάτοψη Γ.

3. Η αναπαράσταση της αρχικής μορφής του ναού του Αγίου Νικολάου (Εικ. 6, 7 και 8) δεν παρουσιάζει προβλήματα παρά σε ορισμένα μόνο σημεία και συγκεκριμένα στα γείσα, στον τρούλλο και στα ανώτερα τμήματα των τοίχων του.

Από τα παραπάνω στοιχεία οδηγείται κανείς αβίαστα στο συμπέρασμα ότι αρχικά ο νόρθηκας του ναού του Αγίου Νικολάου έφερε όροφο (Εικ. 6, 7 και 8), ο οποίος επικοινωνούσε οπτικά με τον κυρίως ναό, κατά το σύνηθες, μέσω του τρίλοβου παραθύρου που ανοιγόταν στον ανατολικό του τοίχο. Προς την υπόθεση αυτή συνηγορούν το χαρακτηριστικά μικρό ύψος του νόρθηκα, η επιβεβλημένη από την κατασκευή διαμόρφωση επίπεδης επιφάνειας επάνω από τα τρία ισοϋψή σταυροθόλια που επελέγησαν για την κάλυψη του χώρου και η διάρθρωση του δυτικού του τοίχου εσωτερικά με ισχυρά προέχουσες παραστάδες που τον εξασφαλίζουν κατά το δυνατόν έναντι στατικών αλλά και δυναμικών καταπονήσεων, όπως, αντίστοιχα, τα φορτία της θολοδομίας και ο σεισμός. Όσον αφορά τη μορφή του χώρου του ορόφου, αυτός αναμφίβολα είχε σε κάτοψη το σχήμα και τις γενικές διαστάσεις του υποκείμενου νόρθηκα, δεν είναι όμως γνωστά το ύψος και ο τρόπος κάλυψής του. Δεν είναι καν βέβαιο, μάλιστα, αν η κάλυψή του γινόταν με θολοδομία ή με ξύλινη στέγη. Εξωτερικά η στέγη ήταν, πιθανότατα, διαμορφωμένη ως δίριχτη. Η προσπέλαση στο χώρο γινόταν απευθείας από έξω, μέσω θύρας που πρέπει να ανοιγόταν σε μια από τις στενές πλευρές του, πιθανότατα στη βόρεια. Στη θύρα θα οδηγούσε κτιστή, μάλλον, εξωτερική κλίμακα, όπως συμβαίνει και σε άλλες, αντίστοιχες περιπτώσεις³⁷. Ο αριθμός, η θέση και η μορφή των παραθύρων που φώτιζαν το χώρο παραμένουν άγνωστα. Στα σχέδια της αναπαραστάσεως αυτά έχουν σχεδιασθεί όμοια με τα δίλοβα παράθυρα του ναού, σε αντιστοιχία με τα υποκείμενά τους ανοίγματα.

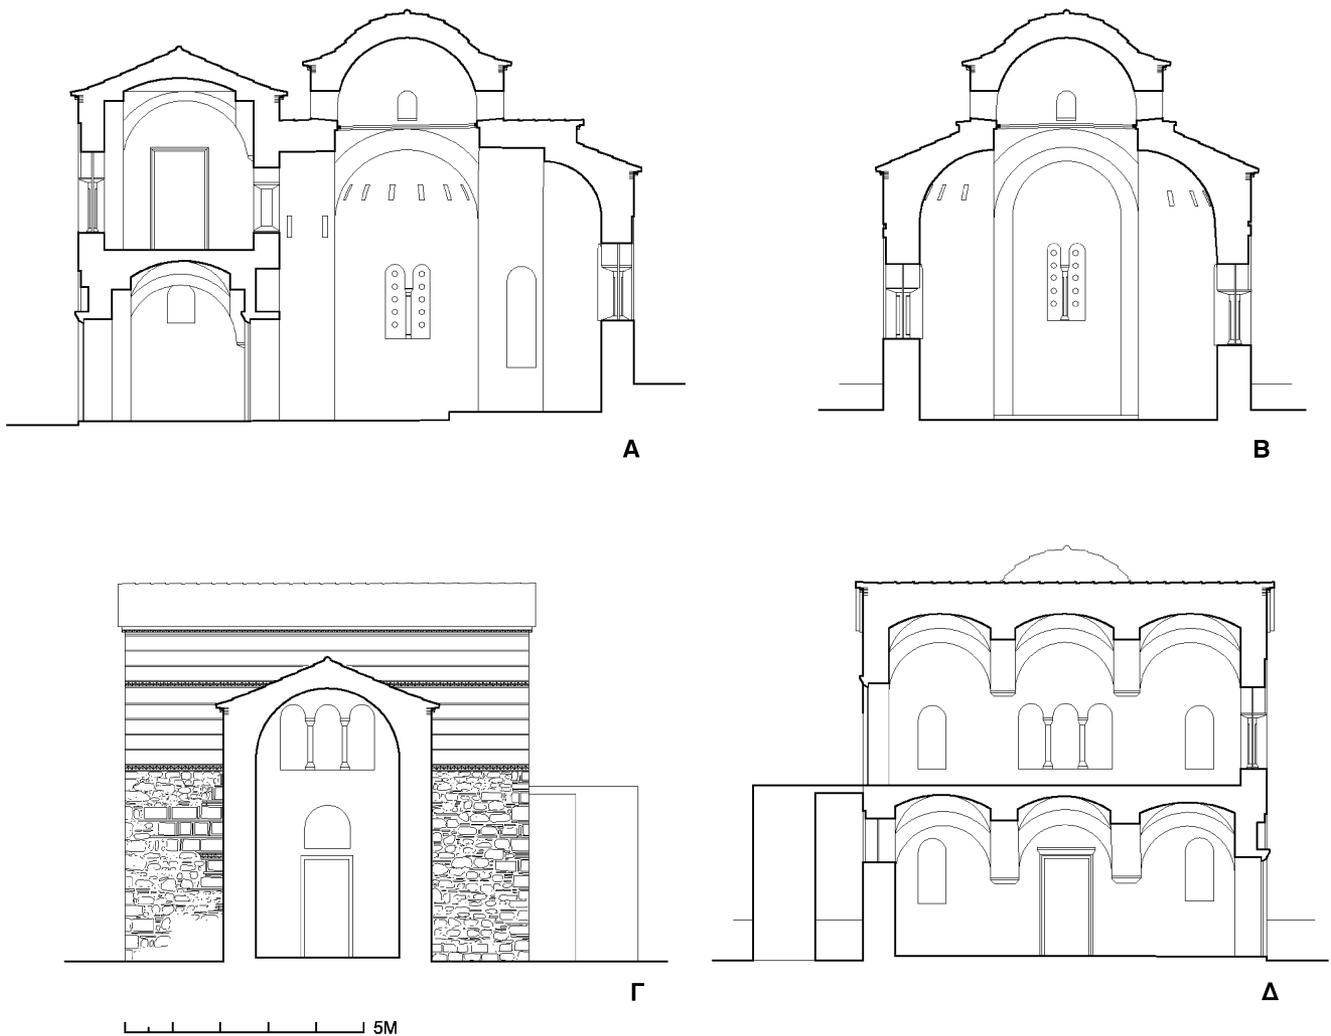
Εικ. 7. Ναός Αγίου Νικολάου. Τομές. Αναπαράσταση (βλ. Εικ. 6): Α. Τομή ΑΑ, Β. Τομή ΒΒ, Γ. Τομή ΓΓ, Δ. Τομή ΔΔ.

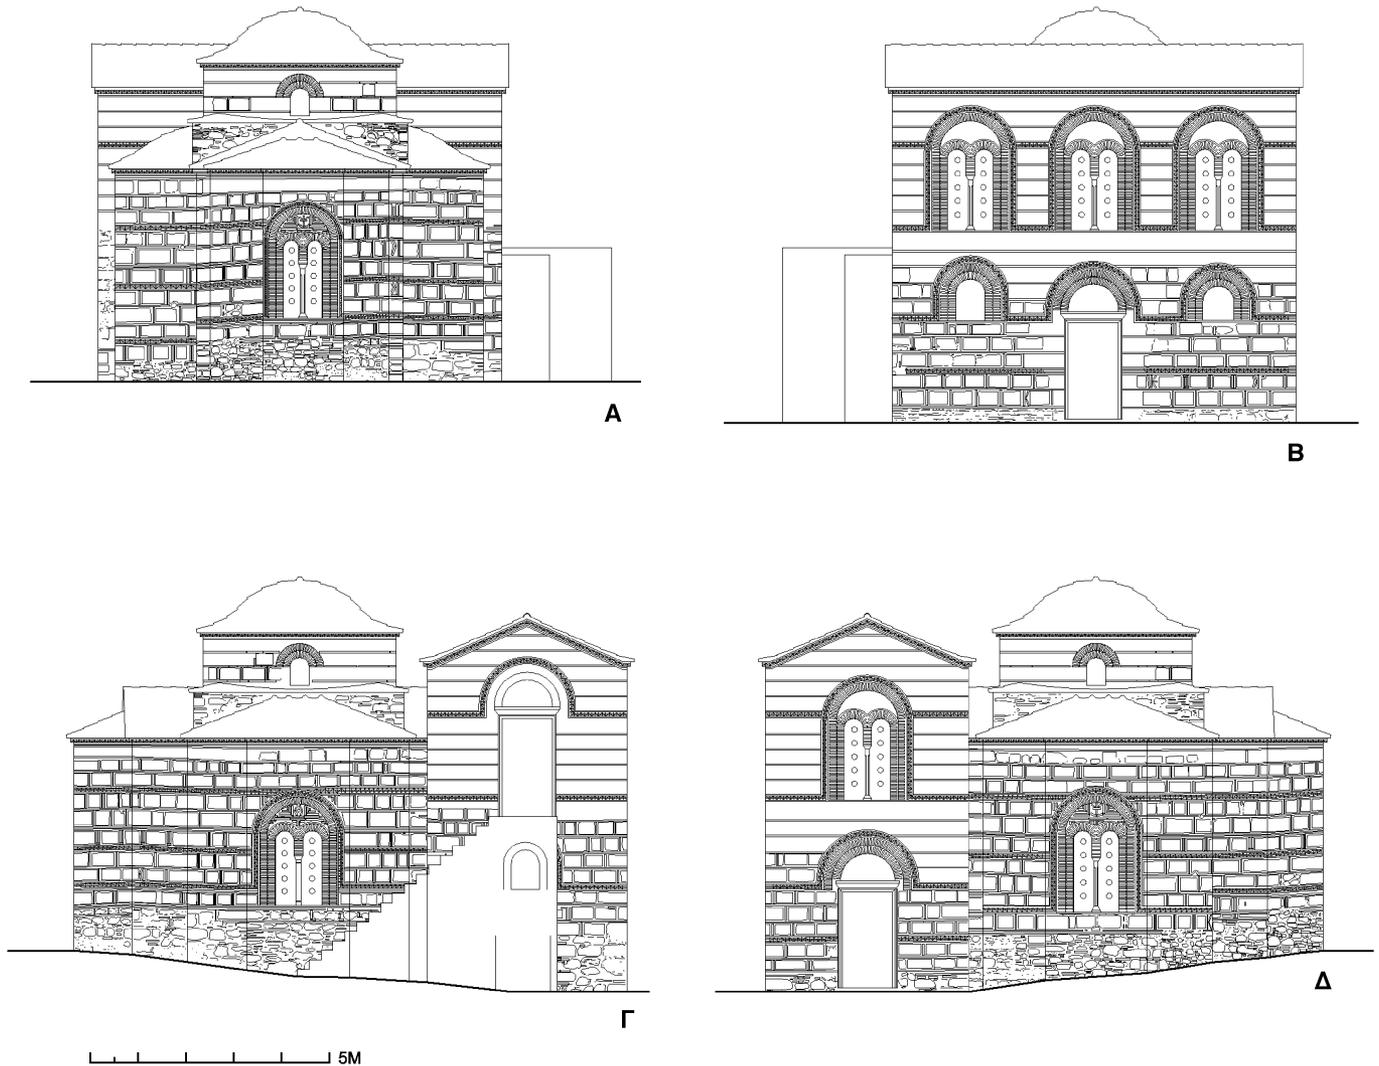
Εικ. 8. Ναός Αγίου Νικολάου. Όψεις. Αναπαράσταση: Α. Ανατολική όψη, Β. Δυτική όψη, Γ. Νότια όψη, Δ. Βόρεια όψη.
