**Ναός Αγίου Νικολάου στο Πλατάνι Αχαΐας.
Συμπληρωματικά στοιχεία**

Σταύρος ΜΑΜΑΛΟΥΚΟΣ

Περίοδος Δ', Τόμος ΛΑ' (2010) • Σελ. 33-46

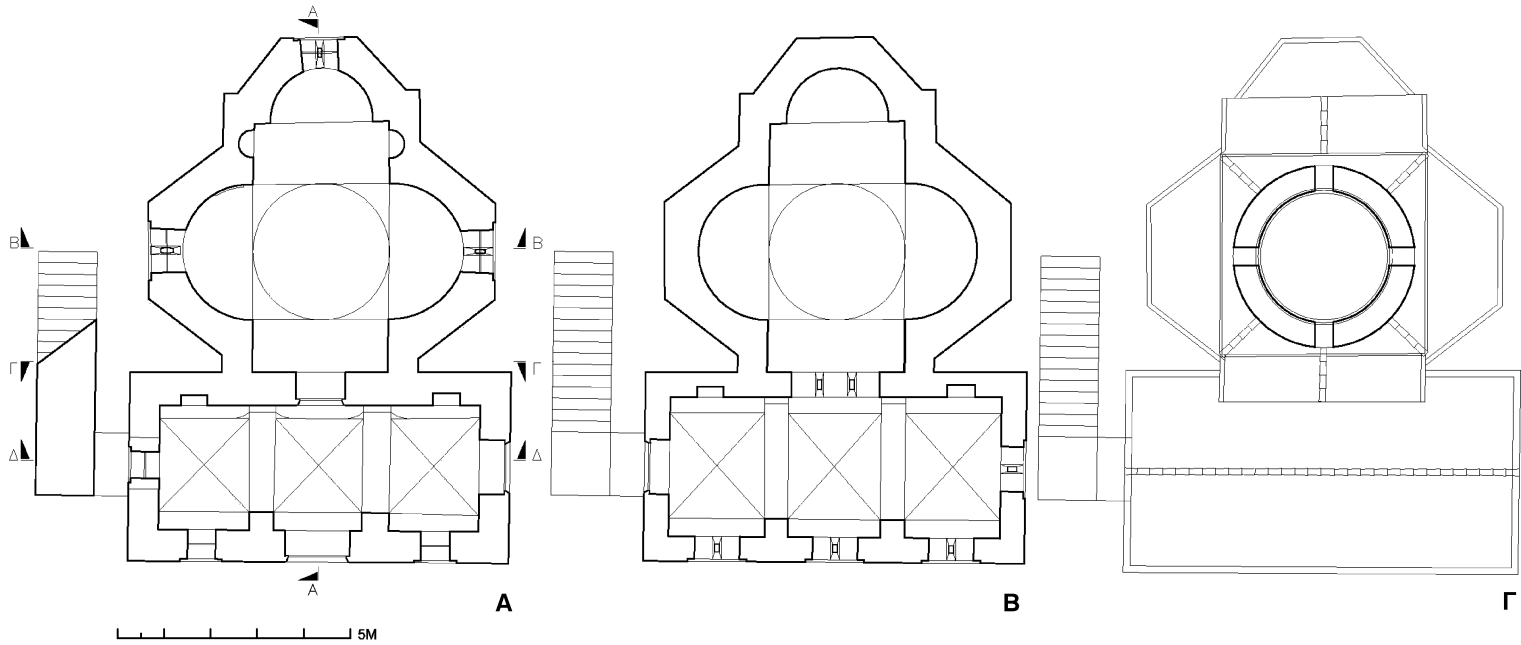
Εικ. 6. Ναός Αγίου Νικολάου. Κατόψεις. Αναπαράσταση: Α. Κάτοψη Α, Β. Κάτοψη Β, Γ. Κάτοψη Γ.

3. Η αναπαράσταση της αρχικής μορφής του ναού του Αγίου Νικολάου (Εικ. 6, 7 και 8) δεν παρουσιάζει προβλήματα παρά σε ορισμένα μόνο σημεία και συγκεκριμένα στα γείσα, στον τρούλλο και στα ανώτερα τμήματα των τοίχων του.

Από τα παραπάνω στοιχεία οδηγείται κανείς αβίαστα στο συμπέρασμα ότι αρχικά ο νόθηκας του ναού του Αγίου Νικολάου έφερε όροφο (Εικ. 6, 7 και 8), ο οποίος επικοινωνούσε οπτικά με τον κυρίως ναό, κατά το σύνηθες, μέσω του τρίλοβου παραθύρου που ανοιγόταν στον ανατολικό του τοίχο. Προς την υπόθεση αυτή συνηγορούν το χαρακτηριστικά μικρό ύψος του νόθηκα, η επιβεβλημένη από την κατασκευή διαμόρφωση επίπεδης επιφάνειας επάνω από τα τρία ισοϋψή σταυροθόλια που επελέγησαν για την κάλυψη του χώρου και η διάρθρωση του δυτικού του τοίχου εσωτερικά με ισχυρά προέχουσες παραστάδες που τον εξασφαλίζουν κατά το δυνατόν έναντι στατικών αλλά και δυναμικών καταπονήσεων, όπως, αντίστοιχα, τα φορτία της θολοδομίας και ο σεισμός. Όσον αφορά τη μορφή του χώρου του ορόφου, αυτός αναμφίβολα είχε σε κάτοψη το σχήμα και τις γενικές διαστάσεις του υποκείμενου νόθηκα, δεν είναι όμως γνωστά το ύψος και ο τρόπος κάλυψής του. Δεν είναι καν βέβαιο, μάλιστα, αν η κάλυψή του γινόταν με θολοδομία ή με ξύλινη στέγη. Εξωτερικά η στέγη ήταν, πιθανότατα, διαμορφωμένη ως δίριχτη. Η προσπέλαση στο χώρο γινόταν απευθείας από έξω, μέσω θύρας που πρέπει να ανοιγόταν σε μια από τις στενές πλευρές του, πιθανότατα στη βόρεια. Στη θύρα θα οδηγούσε κτιστή, μάλλον, εξωτερική κλίμακα, όπως συμβαίνει και σε άλλες, αντίστοιχες περιπτώσεις³⁷. Ο αριθμός, η θέση και η μορφή των παραθύρων που φωτίζαν το χώρο παραμένουν άγνωστα. Στα σχέδια της αναπαραστάσεως αυτά έχουν σχεδιασθεί όμοια με τα δίλοβα παράθυρα του ναού, σε αντιστοιχία με τα υποκείμενά τους ανοίγματα.

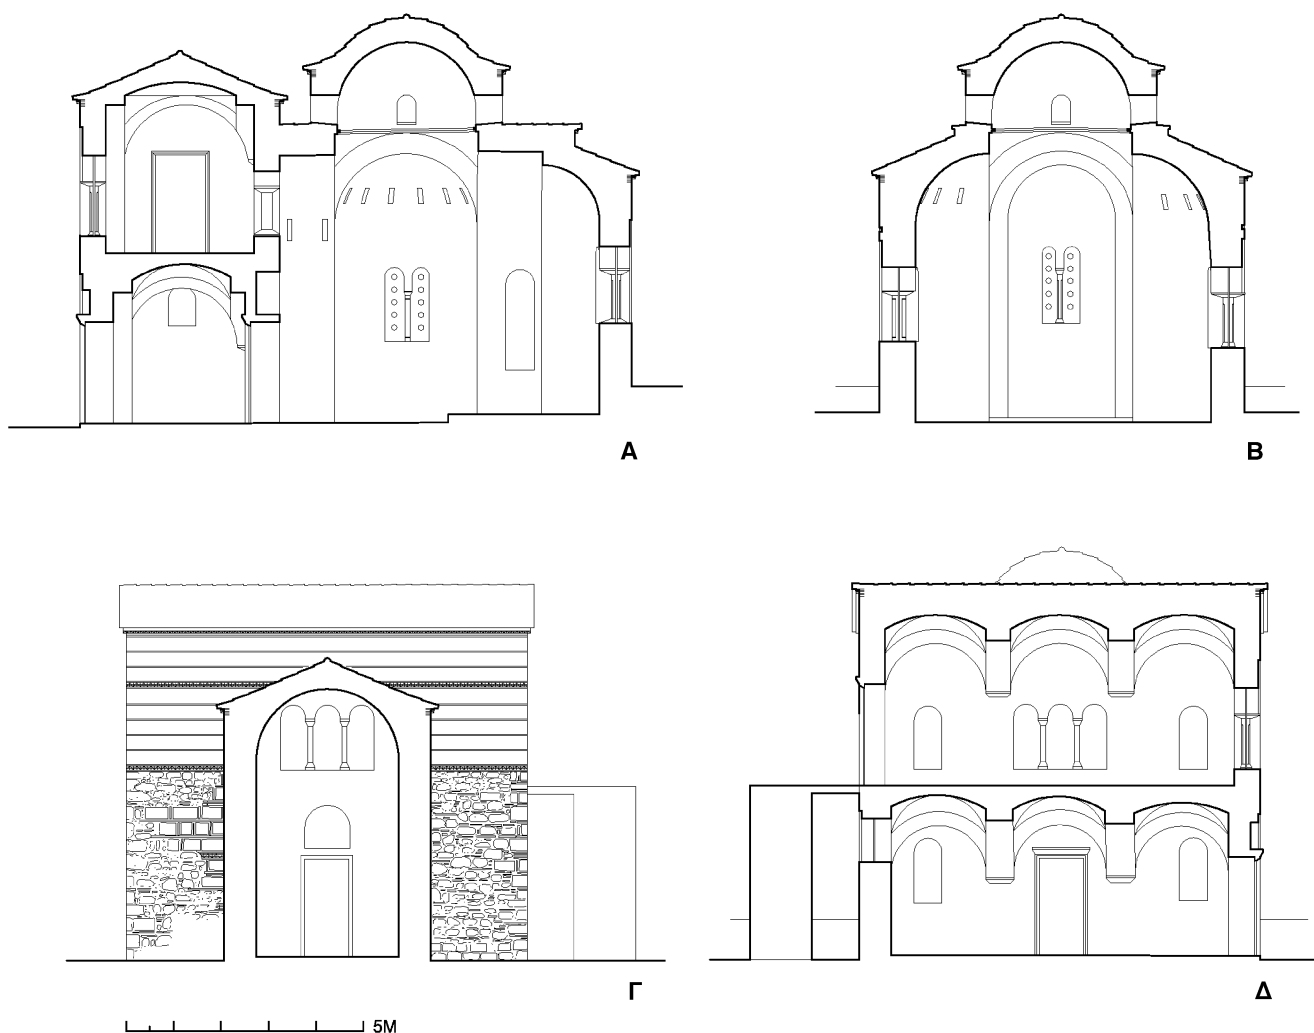
Εικ. 7. Ναός Αγίου Νικολάου. Τομές. Αναπαράσταση (βλ. Εικ. 6): Α. Τομή ΑΑ, Β. Τομή ΒΒ, Γ. Τομή ΓΓ, Δ. Τομή ΔΔ.
