Σωτήρης ΒΟΓΙΑΤΖΗΣ

Περίοδος Δ', Τόμος ΛΑ' (2010) • Σελ. 47-52

## Η ΑΓΙΑ ΕΙΡΗΝΗ (ΡΗΝΑΚΙ) ΣΤΗΝ ΠΛΑΚΑ

\* Η Ακαδημία το παραχώρησε στην Αρχιεπισκοπή Αθηνών για μακροχρόνια χρήση. Ο ναός, όπως και η οικία, αναστηλώθηκε το 2002 με έξοδα της Αρχιεπισκοπής Αθηνών βάσει μελέτης του συγγραφέως, από όπου και το παρόν πόνημα.

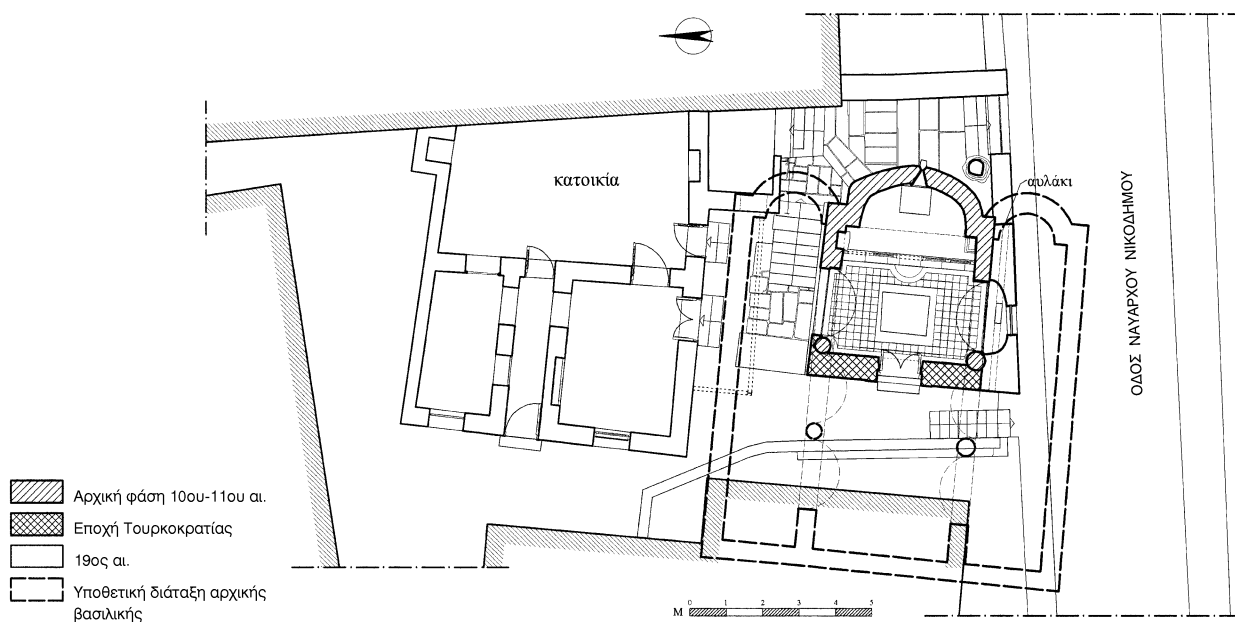
Εικ. 1. Αγία Ειρήνη (Ρηνάκι). Κάτοψη του χώρου με τις οικοδομικές φάσεις.

Ο ναός βρίσκεται στη νότια άκρη του οικοπέδου, σε επαφή με την οδό Ναυάρχου Νικοδήμου (Εικ. 1). Η στάθμη του δαπέδου του βρίσκεται πολύ χαμηλότερα – κατά 2 μ. στα ανατολικά και νότια – από τη στάθμη του δρόμου και της αυλής, γεγονός που αποδεικνύει ότι η αρχική εκκλησία είναι πολύ παλαιότερη από τη σημερινή διαμόρφωση της πόλης. Η νότια πλευρά της εκκλησίας ευθυγραμμίζεται και άπτεται της ρυμοτομικής γραμμής της Ναυάρχου Νικοδήμου (Εικ. 6). Δυτικά του ναού υπάρχει στενή κλίμακα που συνδέει το επίπεδο του δρόμου με το χαμηλότερο επίπεδο της στενής αυλής. Στα ανατολικά του ναού υπάρχει δεύτερη πρόσβαση από πλατύτερη θύρα που οδηγεί στο ανώτερο επίπεδο της αυλής. Τη δεκαετία του '20 έγιναν εργασίες αποκατάστασης από τον τότε ιδιοκτήτη του ναού και του σπιτιού Αμίκα Αλιβιζάτο, οι οποίες περιγράφηκαν από τον ίδιο σε άρθρο του<sup>7</sup>.

<sup>17</sup> Στην Εικ. 1 εμφανίζεται μια γραφική αναπαράσταση της αρχικής διάταξης της βασιλικής. Τα πλάγια κλίτη και το συνολικό μήκος είναι υποθετικά, αφού δεν έχουν βρεθεί ακόμα στοιχεία.

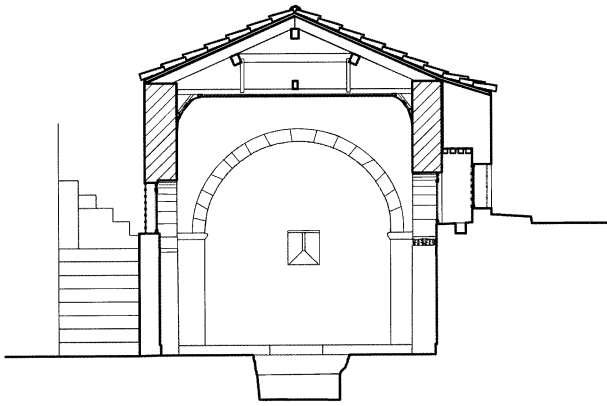
Εικ. 2. Κατά πλάτος τομή του ναού.

Στη νότια πλευρά, λόγω της μεγάλης υψομετρικής διαφοράς με το δρόμο, το παράθυρο του ναού βρίσκεται στη ίδια περίπου στάθμη με το πεζοδρόμιο (Εικ. 2). Εξαιτίας αυτού κατασκευάστηκε, σε μεταγενέστερη φάση, ένας ακόμη εξωτερικός τοίχος, θεμελιωμένος περίπου στο σημερινό επίπεδο του δρόμου, που αποκλίνει από την κατεύθυνση του τοίχου της εκκλησίας. Το κενό ανάμεσα στους δύο αυτούς τοίχους καλύφθηκε με την ενιαία στέγη. Μετά την καθαίρεση του εξωτερικού τοίχου αποκαλύφθηκε μικρό κανάλι, παράλληλα με τον τοίχο του ναού, επενδεδυμένο εσωτερικά με κουρασάνι και καλυμμένο με μαλτεζόπλακες<sup>13</sup>.

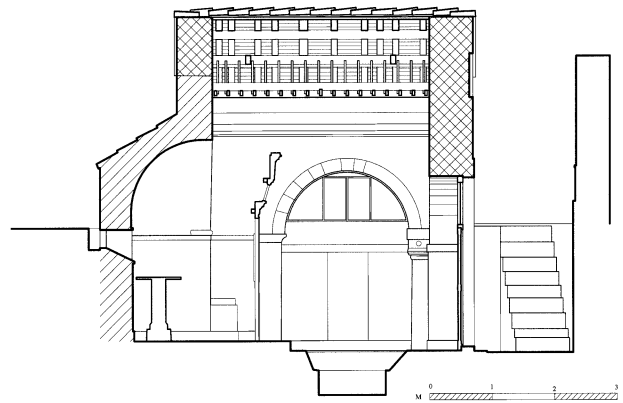
Εικ. 3. Κατά μήκος τομή του ναού.

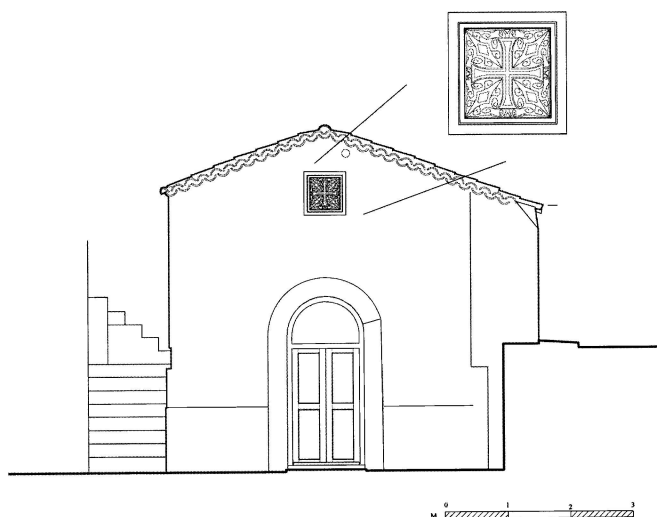
Εικ. 4. Η δυτική πλευρά του ναού.

Ψηλά, στο αέτωμα που σχηματίζεται πάνω από τη δυτική είσοδο, υπάρχει ενσωματωμένο μεσοβυζαντινό θωράκιο που κοσμεύεται από ισοσκελή σταυρό με πεπλατυσμένα άκρα και φυτικό κόσμημα γύρω από αυτόν σε χαμηλό ανάγλυφο (Εικ. 4). Ευρύ πλαίσιο περιβάλλει τη σύνθεση που δεν είναι ιδιαίτερα υψηλής τέχνης. Το θωράκιο παρουσιάζει ομοιότητες στην κατασκευή με μέλη χρονολογημένα στον 10ο-11ο<sup>16</sup> αιώνα, εποχή στην οποία μπορεί να χρονολογηθεί.

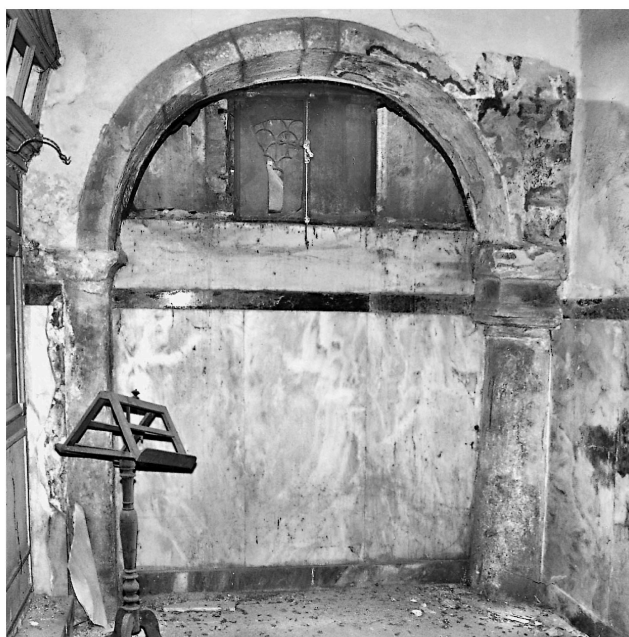
Εικ. 5. Το εσωτερικό του ναού προς νότον.

Το νότιο τόξο αντιστοίχως (Εικ. 5) στηρίζεται στα δυτικά σε εντοιχισμένο, σχεδόν, τμήμα κίονα από όμοιο με το βόρειο μάρμαρο, με ανεστραμμένη βάση ως κιονόκρανο, η οποία φέρει βαρύ κυβικό βάθρο που κοσμείται στις δύο ορατές πλευρές με ρόδακες. Πάνω σε αυτό υπάρχουν δύο διαδοχικές σπείρες μειούμενων διαστά-

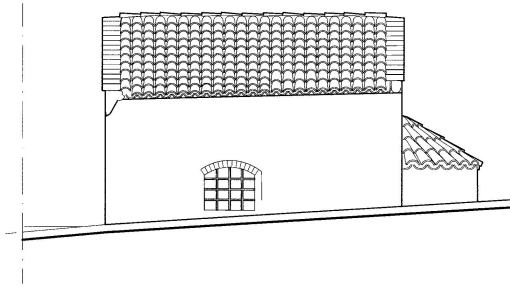
Εικ. 6. Η νότια πλευρά του ναού.

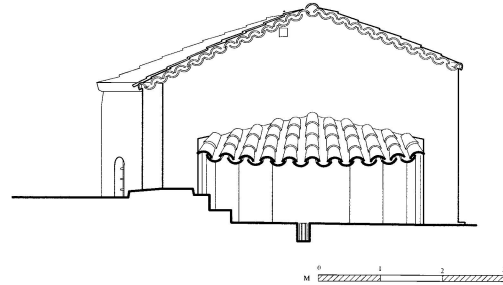
Εικ. 7. Η ανατολική πλευρά του ναού.

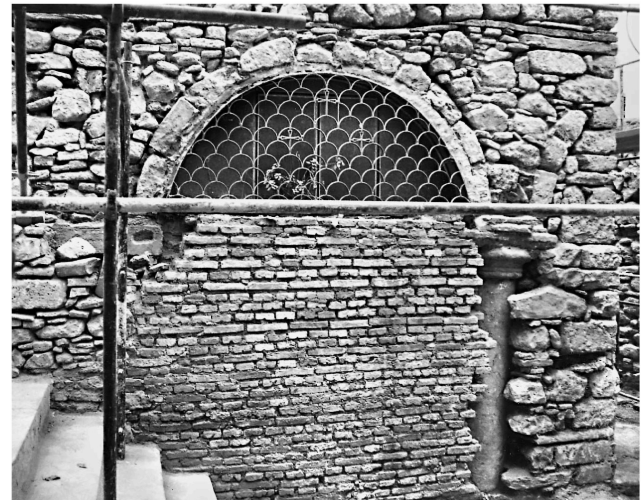
Εικ. 8. Η βόρεια πλευρά του ναού μετά την απομάκρυνση των επιχρισμάτων.

Μετά την καθαίρεση των εξωτερικών επιχρισμάτων του βόρειου τοίχου αποκαλύφθηκε ότι στο βορειοδυτικό κίονα στηριζόταν ένα ακόμα τόξο, συνεπίπεδο με το υπάρχον και κατασκευασμένο συγχρόνως, του οποίου σώζονται λίγοι μόνο θολίτες (Εικ. 8). Ο δυτικός τοίχος του ναού, όπως και οι αντίστοιχες γωνίες προς τα ανατολικά, είναι κατασκευασμένα σε άλλη οικοδομική φάση από τα τόξα.
