Η Αγία Ειρήνη (Ρηνάκι) στην Πλάκα

Σωτήρης ΒΟΓΙΑΤΖΗΣ

Περίοδος Δ', Τόμος ΛΑ' (2010) • Σελ. 47-52

## THE CHURCH OF ST IRENE (RINAKI) IN PLAKA

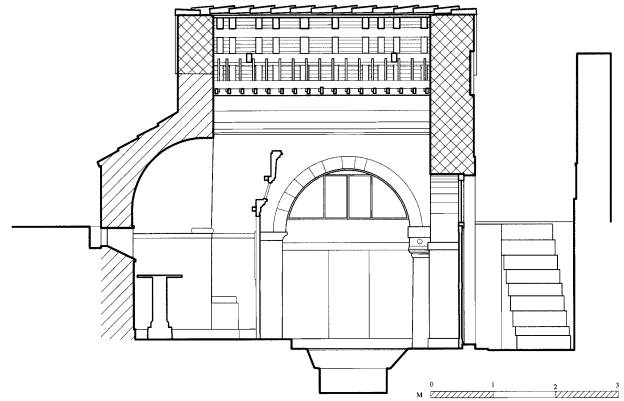
Εικ. 3. Κατά μήκος τομή του ναού.

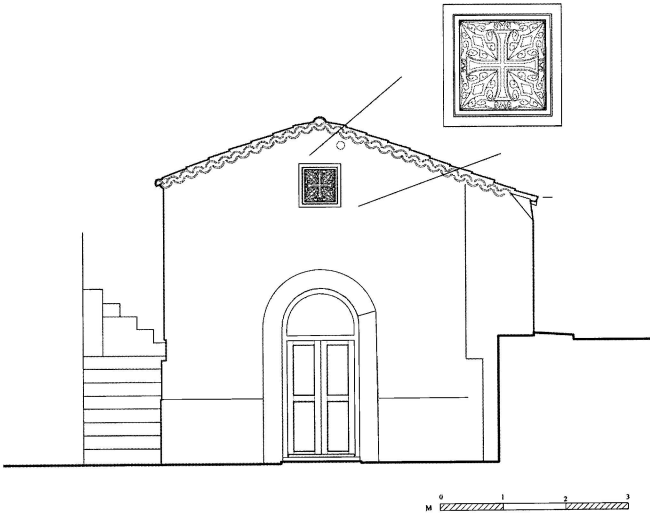
Εικ. 4. Η δυτική πλευρά του ναού.

Ψηλά, στο αέτωμα που σχηματίζεται πάνω από τη δυτική είσοδο, υπάρχει ενσωματωμένο μεσοβυζαντινό θωράκιο που κοσμεύεται από ισοσκελή σταυρό με πεπλατυσμένα άκρα και φυτικό κόσμημα γύρω από αυτόν σε χαμηλό ανάγλυφο (Εικ. 4). Ευρύ πλαίσιο περιβάλλει τη σύνθεση που δεν είναι ιδιαίτερα υψηλής τέχνης. Το θωράκιο παρουσιάζει ομοιότητες στην κατασκευή με μέλη χρονολογημένα στον 10ο-11ο<sup>16</sup> αιώνα, εποχή στην οποία μπορεί να χρονολογηθεί.

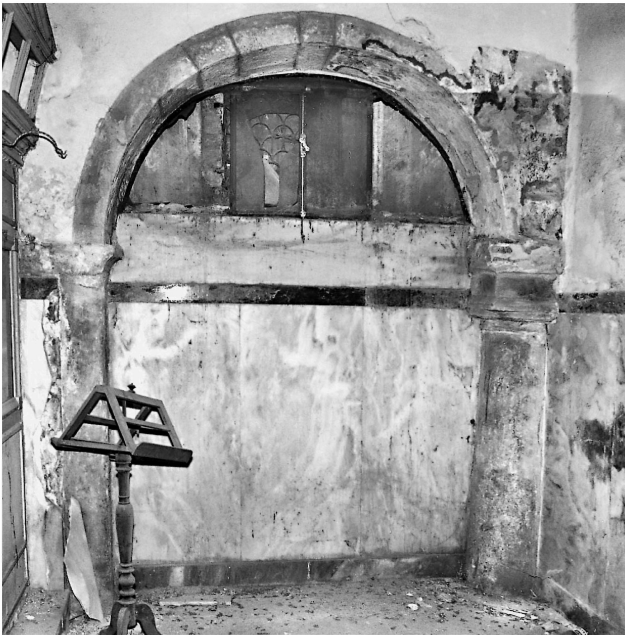
Εικ. 5. Το εσωτερικό του ναού προς νότον.
