Η Αγία Ειρήνη (Ρηνάκι) στην Πλάκα

Σωτήρης ΒΟΓΙΑΤΖΗΣ

Περίοδος Δ', Τόμος ΛΑ' (2010) • Σελ. 47-52

### Η ΑΓΙΑ ΕΙΡΗΝΗ (ΡΗΝΑΚΙ) ΣΤΗΝ ΠΛΑΚΑ

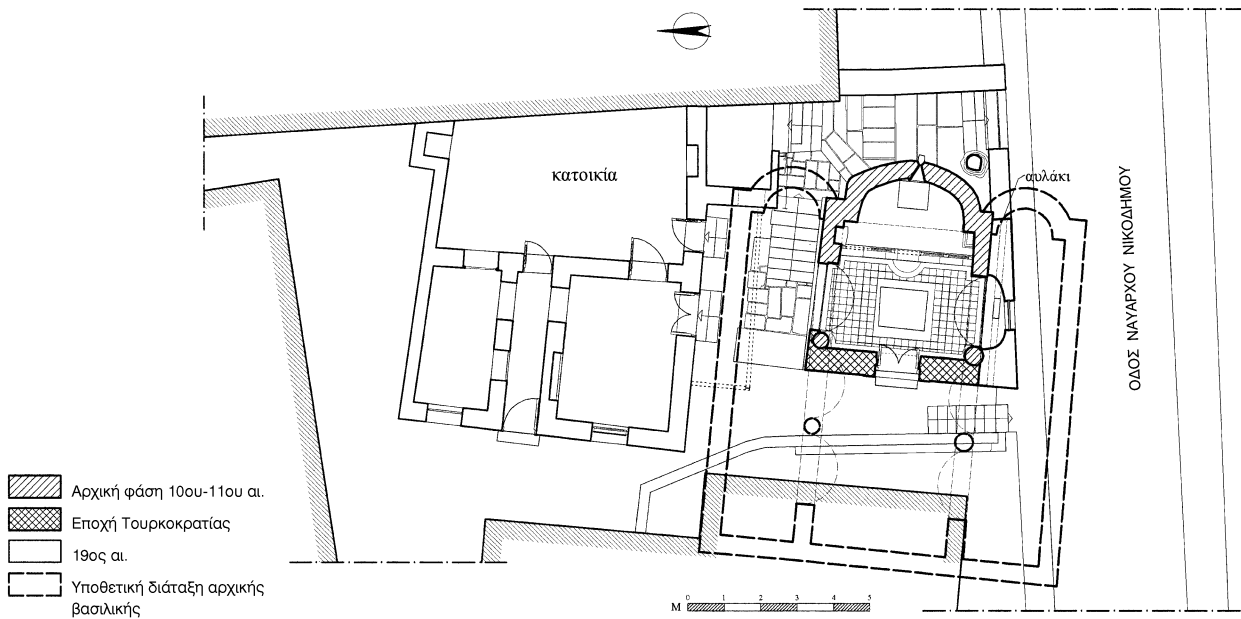
Εικ. 1. Αγία Ειρήνη (Ρηνάκι). Κάτοψη του χώρου με τις οικοδομικές φάσεις.

Ο ναός βρίσκεται στη νότια άκρη του οικοπέδου, σε επαφή με την οδό Ναυάρχου Νικοδήμου (Εικ. 1). Η στάθμη του δαπέδου του βρίσκεται πολύ χαμηλότερα – κατά 2 μ. στα ανατολικά και νότια – από τη στάθμη του δρόμου και της αυλής, γεγονός που αποδεικνύει ότι η αρχική εκκλησία είναι πολύ παλαιότερη από τη σημερινή διαμόρφωση της πόλης. Η νότια πλευρά της εκκλησίας ευθυγραμμίζεται και άπτεται της ρυμοτομικής γραμμής της Ναυάρχου Νικοδήμου (Εικ. 6). Δυτικά του ναού υπάρχει στενή κλίμακα που συνδέει το επίπεδο του δρόμου με το χαμηλότερο επίπεδο της στενής αυλής. Στα ανατολικά του ναού υπάρχει δεύτερη πρόσβαση από πλατύτερη θύρα που οδηγεί στο ανώτερο επίπεδο της αυλής. Τη δεκαετία του '20 έγιναν εργασίες αποκατάστασης από τον τότε ιδιοκτήτη του ναού και του σπιτιού Αμίκα Αλιβιζάτο, οι οποίες περιγράφηκαν από τον ίδιο σε άρθρο του<sup>7</sup>.

<sup>17</sup> Στην Εικ. 1 εμφανίζεται μια γραφική αναπαράσταση της αρχικής διάταξης της βασιλικής. Τα πλάγια κλίτη και το συνολικό μήκος είναι υποθετικά, αφού δεν έχουν βρεθεί ακόμα στοιχεία.

Στην τελική φάση συμπληρώθηκε η κάτοψη του ναού με το τριγωνικό τμήμα στα νότια και κατασκευάστηκε η

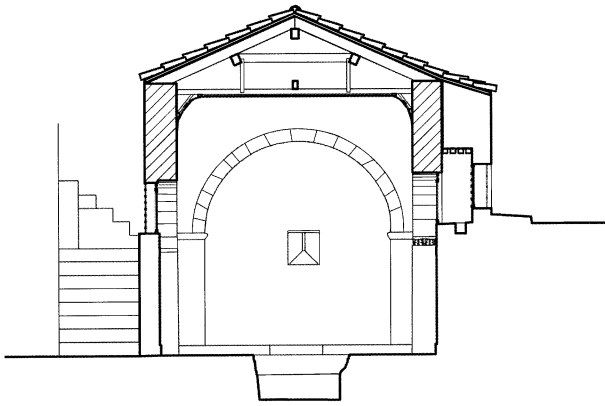
Εικ. 2. Κατά πλάτος τομή του ναού.

Στη νότια πλευρά, λόγω της μεγάλης υψομετρικής διαφοράς με το δρόμο, το παράθυρο του ναού βρίσκεται στη ίδια περίπου στάθμη με το πεζοδρόμιο (Εικ. 2). Εξαιτίας αυτού κατασκευάστηκε, σε μεταγενέστερη φάση, ένας ακόμη εξωτερικός τοίχος, θεμελιωμένος περίπου στο σημερινό επίπεδο του δρόμου, που αποκλίνει από την κατεύθυνση του τοίχου της εκκλησίας. Το κενό ανάμεσα στους δύο αυτούς τοίχους καλύφθηκε με την ενιαία στέγη. Μετά την καθαίρεση του εξωτερικού τοίχου αποκαλύφθηκε μικρό κανάλι, παράλληλα με τον τοίχο του ναού, επενδεδυμένο εσωτερικά με κουρασάνι και καλυμμένο με μαλτεζόπλακες<sup>13</sup>.

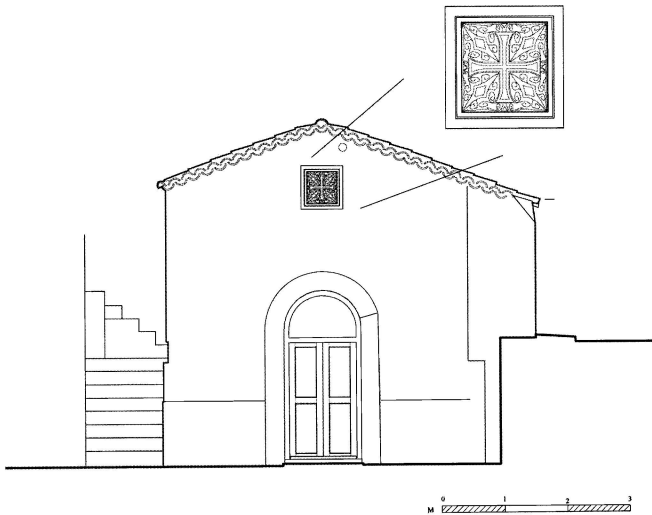
Εικ. 4. Η δυτική πλευρά του ναού.

Ψηλά, στο αέτωμα που σχηματίζεται πάνω από τη δυτική είσοδο, υπάρχει ενσωματωμένο μεσοβυζαντινό θωράκιο που κοσμεύεται από ισοσκελή σταυρό με πεπλατυσμένα άκρα και φυτικό κόσμημα γύρω από αυτόν σε χαμηλό ανάγλυφο (Εικ. 4). Ευρύ πλαίσιο περιβάλλει τη σύνθεση που δεν είναι ιδιαίτερα υψηλής τέχνης. Το θωράκιο παρουσιάζει ομοιότητες στην κατασκευή με μέλη χρονολογημένα στον 10ο-11ο<sup>16</sup> αιώνα, εποχή στην οποία μπορεί να χρονολογηθεί.

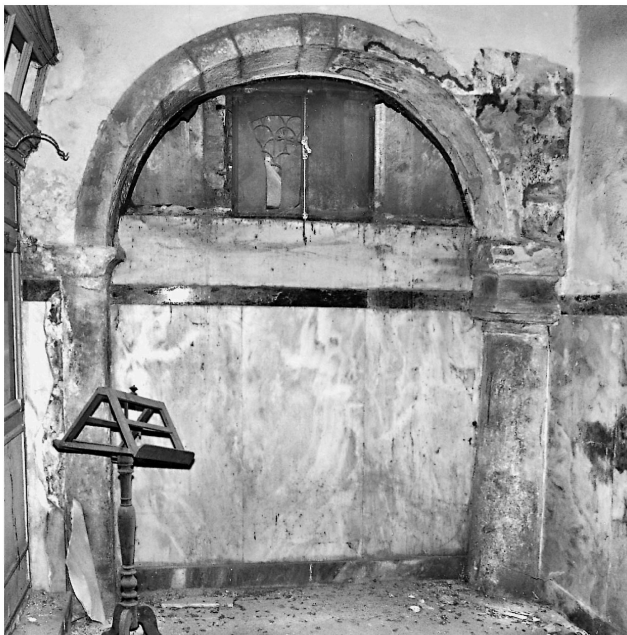
Εικ. 5. Το εσωτερικό του ναού προς νότον.

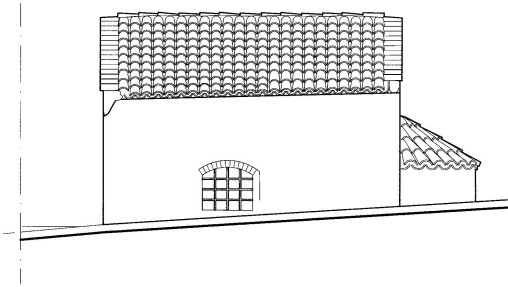
Εικ. 6. Η νότια πλευρά του ναού.

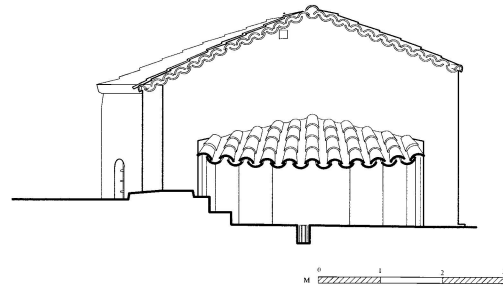
Εικ. 7. Η ανατολική πλευρά του ναού.

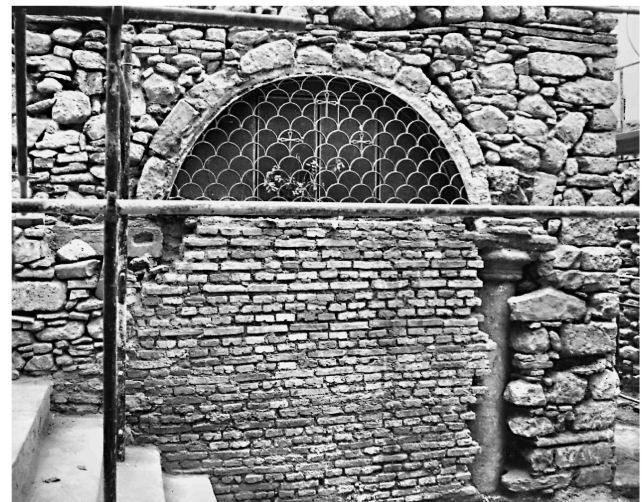
Εικ. 8. Η βόρεια πλευρά του ναού μετά την απομάκρυνση των επιχρισμάτων.

Μετά την καθαίρεση των εξωτερικών επιχρισμάτων του βόρειου τοίχου αποκαλύφθηκε ότι στο βορειοδυτικό κίονα στηριζόταν ένα ακόμα τόξο, συνεπίπεδο με το υπάρχον και κατασκευασμένο συγχρόνως, του οποίου σώζονται λίγοι μόνο θολίτες (Εικ. 8). Ο δυτικός τοίχος του ναού, όπως και οι αντίστοιχες γωνίες προς τα ανατολικά, είναι κατασκευασμένα σε άλλη οικοδομική φάση από τα τόξα.
