Η αρχιτεκτονική του ναού της Επισκοπής Σκύρου
(πίν. 27-34)

Δελτίον ΧΑΕ 2 (1960-1961), Περίοδος Δ' • Σελ. 57-76

Η ΑΡΧΙΤΕΚΤΟΝΙΚΗ ΤΟΥ ΝΑΟΥ ΤΗΣ ΕΠΙΣΚΟΠΗΣ ΣΚΥΡΟΥ

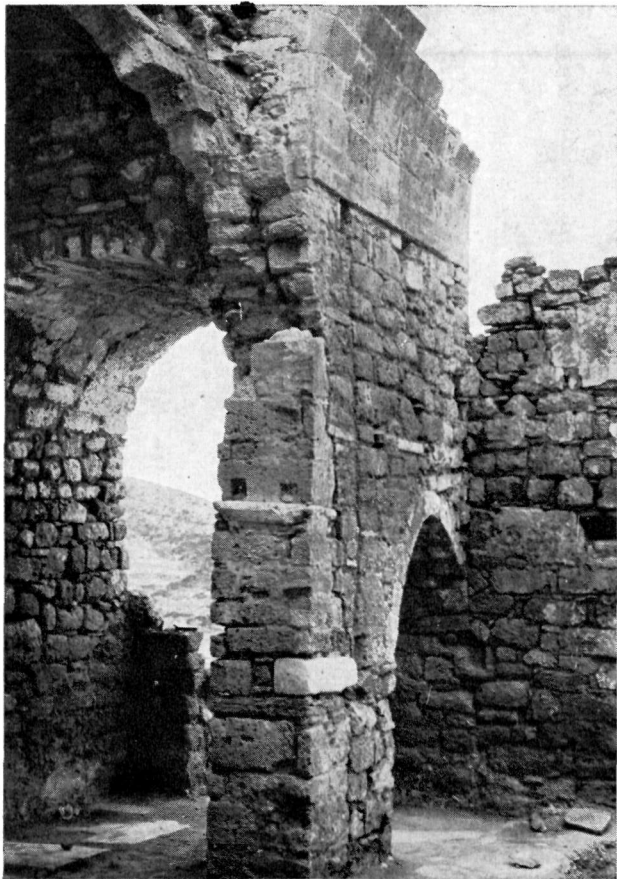
A.

1) Ὁ πεσσὸς πὸν ὑποστηρίζει τοὺς δύο πρὸς Νότον θόλους, συνολικοῦ μήκους 1,35 μ., ἀποτελεῖται ἀπὸ δύο μέρη ἀνίσου πάχους χωριζόμενα μὲ ἀρμὸ καθ' ὅλον τὸ ὕψος τους (Πίν. 27,^A).

λόμενα τοῦβλα, ἐνῶ οἱ δεῦτεροι ἀπὸ ὀρθογωνισμένους πωρολίθους σὲ ἰσοῦψεῖς στρώσεις (Πίν. 27,^A).

Ὁ Νοτιοδυτικὸς πεσσὸς τοῦ ναοῦ, καὶ τὸ μονόλοβο παράθυρο τῆς βορείας πλευρᾶς του.

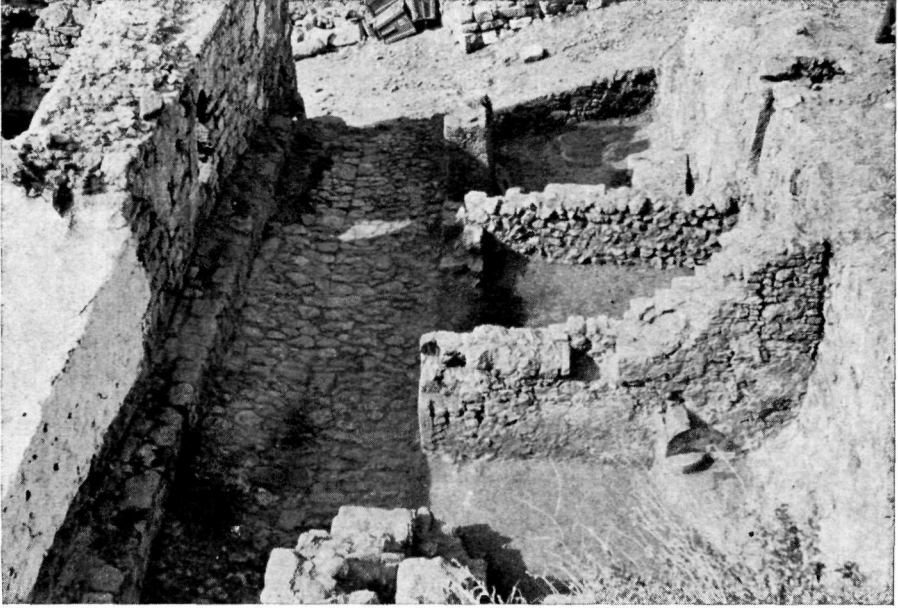
λιθόστρωτος δρόμος (Γ) με κλίση προς τὸ μέσον γιὰ τὰ νερὰ τῆς βροχῆς, ἀπὸ τὸν ὁποῖον γινόταν ἡ εἴσοδος πρὸς διαφόρους χώρους (Πίν. 29,^Α). Ἐπὶ τὸ ἐπίπεδο μπροστὰ ἀπὸ τὴν ἐκκλησία ἀνέβαιναν στὸ δρόμο μὲ μιὰ κλίμακα, τῆς ὁποίας σώζονται λείψανα στὴν θέση Β.

A. Τὰ κτίσματα καὶ ὁ λιθόστρωτος δρόμος, πρὸς βορρᾶν τοῦ ναοῦ.

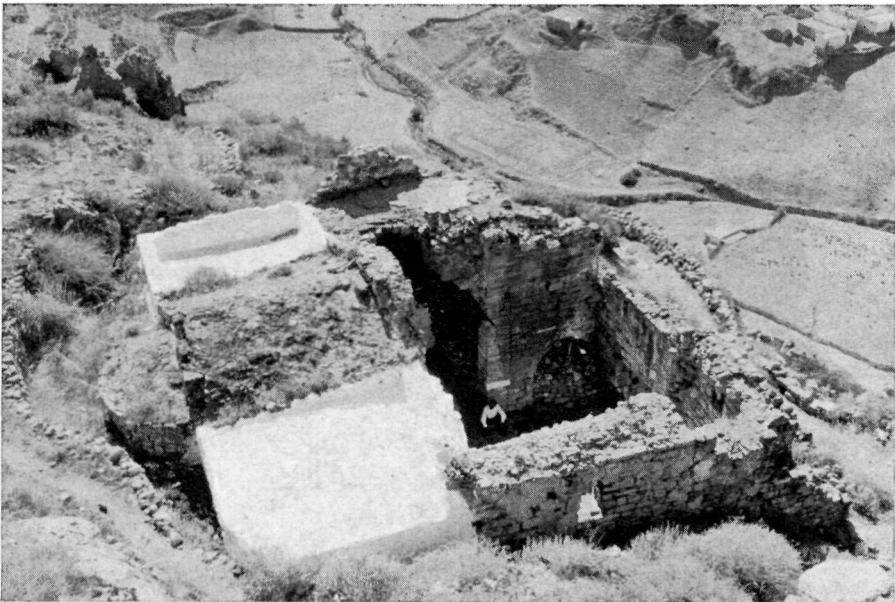
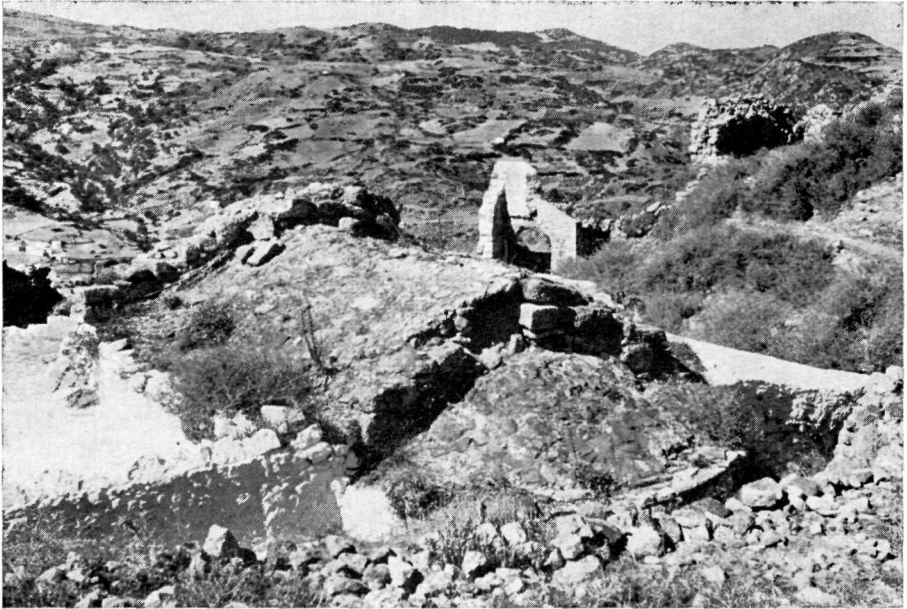
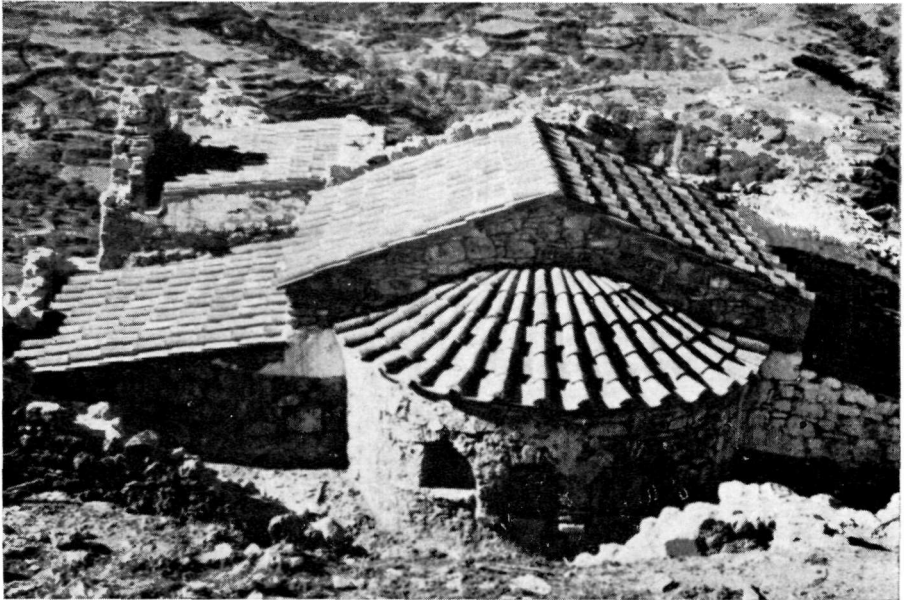
Ἄνω: Ὁ ναός πρὸ τῶν ἐργασιῶν στερεώσεως καὶ ἀνακεραμώσεως.
Κάτω: Μετὰ τὴν ἐκτέλεση τῶν ἐργασιῶν.

Ἄνω : Ὁψις τοῦ ναοῦ ἀπὸ ἀνατολικά, πρὸ τῶν ἐργασιῶν στερεώσεως καὶ ἀνακεραμώσεως.
Κάτω : Μετὰ τὴν ἐκτέλεση τῶν ἐργασιῶν.

IV. Στεγάνωσις τῶν θόλων καὶ ἀνακεράμωσις. Πάνω στὶς στέγες τοῦ ναοῦ δὲν διετηρεῖτο οὔτε ἓνα ἀπὸ τὰ παλαιὰ κεραμίδια του. Ἐτσι τὰ νερὰ τῆς βροχῆς περνοῦσαν στὸ ἐσωτερικό, καταστρέφοντας μὲ τὴν διάβρωσίν τους τὶς καμάρες καὶ τοὺς τοίχους.

Μετὰ ἀπὸ μέτρηση καὶ φωτογράφιση τῆς ἀρχικῆς καταστάσεως, ἀφαιρέθησαν τὰ γεμίσματα μεταξὺ τῶν θόλων¹, μὲ τὰ ὁποῖα γινόταν ἡ διαμορφωσις τῶν κλίσεων τῶν στεγῶν, καὶ ἀποκαλύφθηκαν οἱ θόλοι. Κατόπιν ἔγινε ἡ στεγάνωσίν τους μὲ ἰσχυρὴ σιμεντοκονία καὶ νέα μόρφωσις τῶν στεγῶν μὲ κίσσιρη στὴ θέσῃ ἀκριβῶς τῶν παλαιῶν. Ἡ ἐπικεράμωσις ἔγινε μὲ εἰδικῆς μορφῆς κεραμίδια, παρόμοια μὲ τὰ παλαιὰ τοῦ ναοῦ (Πίν. 30, 31).
