Δελτίον ΧΑΕ 11 (1982-1983), Περίοδος Δ'. Στη μνήμη του Αναστασίου Κ. Ορλάνδου (1887-1979)

Άγιος Νικόλαος στο νεκροταφείο Καλάμου Αττικής. Νέα στοιχεία

Ελένη ΓΚΙΝΗ-ΤΣΟΦΟΠΟΥΛΟΥ

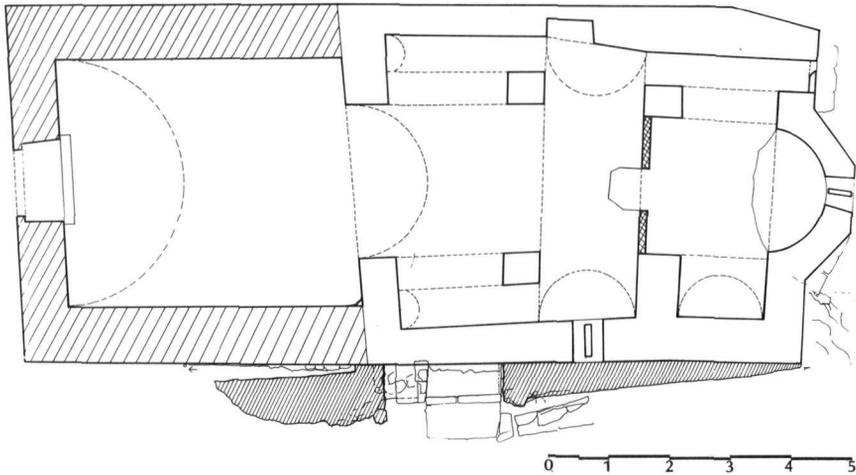
Εικ. 1. Κάτοψη του ναού.

Τό κτίριο παρουσιάζεται, ὅπως σημειώθηκε παραπάνω, ὡς τρίκλιτος σταυρεπίστεγος ναός τῆς παραλλαγῆς Γ2 μέ ἐξωτερικὲς διαστάσεις 5.10 × 13 μ. περίπου (Εἰκ. 1-2)⁴. Στό ἐσωτερικό, πλατιά κατά μῆκος καμάρα, πού

φτάνει μέχρι την κόγχη του Ἱεροῦ, διασταυρώνεται στο μέσο της περίπου από ψηλότερη καὶ στενότερη ἐγκάρσια, ἐνῶ τέσσερις χτιστοὶ πεσσοί, ἀπὸ τοὺς ὁποίους ὁ νοτιοανατολικὸς φτάνει μέχρι τὸ νότιο τοῖχο, διαιροῦν τὸ ναὸ σὲ τρία κλίτη⁵. Στὰ δυτικά ὑπάρχει νάρθηκας πού σχηματίζεται μὲ τὴν

άπευθείας προέκταση των μακριών πλευρών του κυρίως ναού. Στην ανατολική πλευρά υπάρχει μία κόγχη που είναι εξωτερικά ήμιεξαγωνική και στην πρόσοψη μία πόρτα. Το εσωτερικό δεχόταν περιορισμένο φωτισμό, αφού παράθυρα υπήρχαν μόνο στον κυρίως ναό.

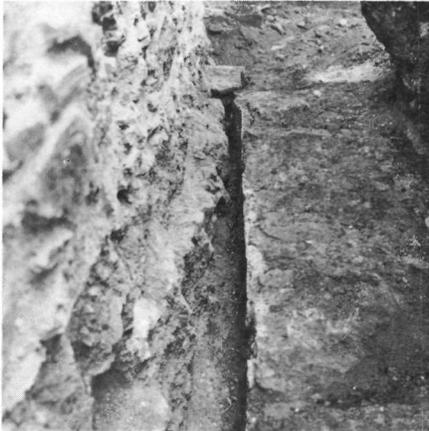
Είκ. 4. Παλιότερος τοίχος. Άποψη από Δ.

Άπό τά στοιχεία αυτά συμπεραίνουμε ότι στη θέση του σταυρεπίστεγου ναού υπήρχε ένα παλιότερο κτίσμα με λίγο μεγαλύτερες διαστάσεις, άγνωστης μορφής, αφού οί ένδείξεις που έχουμε είναι πολύ περιορισμένες.

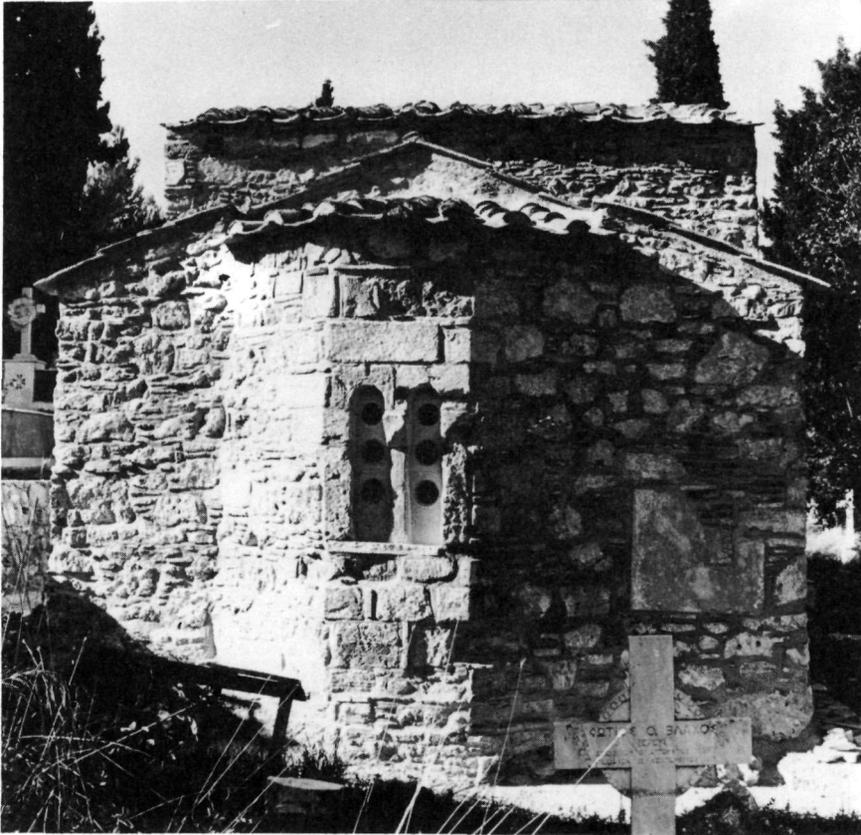
Εἰκ. 6. Ἡ ἀνατολική πλευρά τοῦ ναοῦ.

τολική πλευρά με την τρίπλευρη άψίδα του Ίερού όπως παρατηρείται και σε άλλα βυζαντινά μνημεία¹⁰ (Εικ. 6). Στην πλευρά αυτή έχουν χρησιμο-

ποιηθεί ὀρθογωνισμένες πέτρες, ὀρισμένες ἀπὸ τίς ὁποῖες προέρχονται ἀπὸ ἀρχαῖο ὕλικό¹¹, ὅπως π.χ. τετράγωνη πλάκα μὲ λοξότμητο ἄνοιγμα πού χρησίμευε ὡς παράθυρο τῆς πρόθεσης, ἀλλὰ στή συνέχεια κλείστηκε¹². Γενικά ἡ ἐξωτερικὴ ἐμφάνιση τῶν τοίχων εἶναι ἰδιαίτερα φτωχὴ, ἀπουσιάζουν ὀδοντωτὲς ταινίες ἢ κεραμοπλαστικά κοσμήματα.

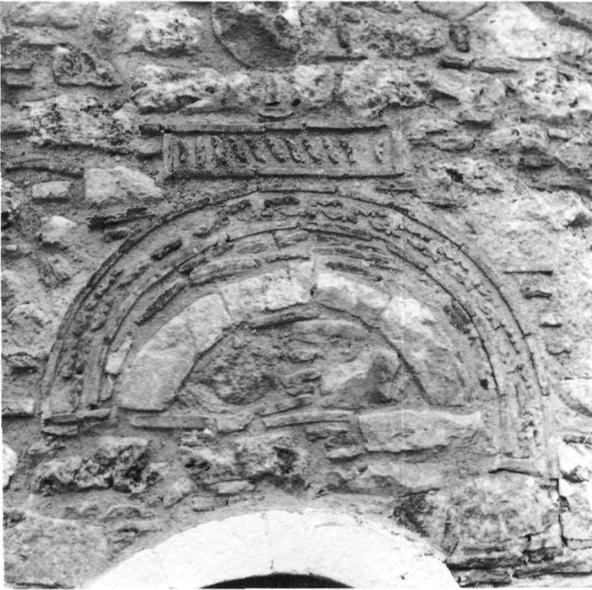
Εικ. 7. Κεραμοπλαστικές διακοσμήσεις στη δυτική πλευρά.

Μόνη ἔνδειξη κάποιας ζωντάνιας εἶναι ἡ ἐνδιαφέρουσα κεραμοπλαστικὴ διακόσμηση στό ἀέτωμα τῆς δυτικῆς ὀψης τοῦ νάρθηκα (Εἰκ. 7), πού πλαισίωνε τὴν ἀρχικὴ πόρτα εἰσόδου στό ναό¹³. Συγκεκριμένα, σχη-

ματίζεται τοξωτή ταινία, πάχ. 0,15 μ., με διπλή σειρά δισέψιλον¹⁴, πού πλαισιώνονται από δύο παράλληλες σειρές πλίνθινων κομματιών. Στόν άξονα τής τοξωτής ταινίας ύπάρχει μία δεύτερη όριζόντια τοῦ ίδιου πάχους, με μία σειρά δισέψιλον τοποθετημένα λοξά καί δύο άκόμη άκραία στοιχεΐα με τή μορφή αντίστροφου ψιλον¹⁵.

Σχετικά με τή μορφή τών κεραμοπλαστικών άξίζει νά παρατηρήσουμε ότι τά δισέψιλον τής όριζόντιας ταινίας είναι καμπυλόγραμμα¹⁶ σε αντίθεση μ' έκεΐνα τής τοξωτής, πού διατηροῦν έλαφρά γωνιώδη μορφή στο ένα τμήμα τους¹⁷, άπόδειξη ότι αντιγράφηκαν από ένα λαϊκό τεχνίτη στην προσπάθειά του νά ποικίλει με κάτι ιδιαίτερο τήν άμελή τοιχοποιία. Ένα άκόμη διακοσμητικό στοιχείο βρίσκεται στο άέτωμα τής βόρειας πλευράς τής εγκάρσιας καμάρας. Είναι έντοιχισμένο άδιακόσμητο σκυφίο¹⁸ (Εικ. 8), πού φέρει έσωτερικά ώχροκίτρινη έφυάλωση καί ίχνη από τριπόδι¹⁹. Άνάλογα διακοσμητικά άγγεία θά είχε ο ναός καί στίς άλλες πλευρές. Ίχνη τους βέβαια δέν έντοπίστηκαν στην τοιχοποιία, αλλά με τήν άνασκαφή πού έγινε κατά μήκος τών τοίχων βρέθηκαν κεραμικά θραύσματα από σκυφία, πού πιθανότατα ήταν έντοιχισμένα καί αφαιρέθηκαν σε κάποια φάση έπισκευής.

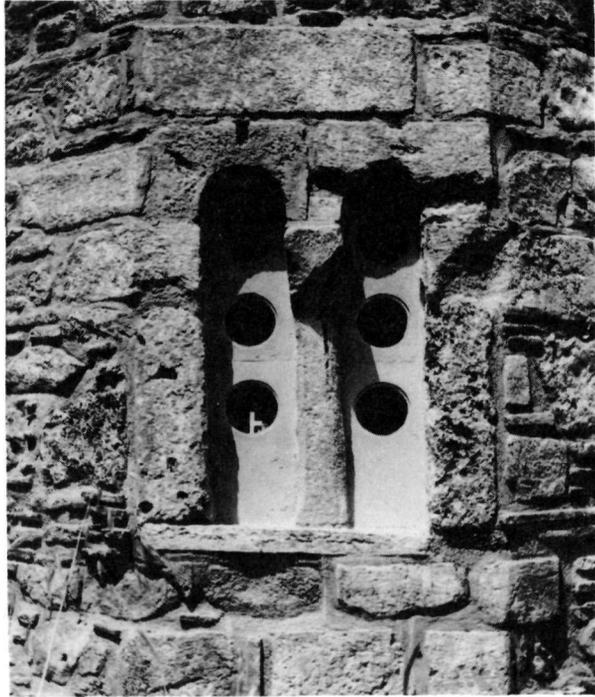
Εἰκ. 9. Τό παράθυρο στήν κόγχη τοῦ Ἱεροῦ.

άπό πωρόλιθους²⁰. Στο δίλοβο παράθυρο τής άψίδας του Ίεροῦ (Εικ. 9) σώζεται ό διαχωριστικός κιονίσκος με άδιακόσμητο επίθημα²¹ (λίθινα και τά δύο) καθώς και τμήματα τών διάτρητων πόρινων φραγμάτων²² (πάχ. 0,09-0,11, πλ. 0,20 μ.). Η έντελῶς λιτή κατασκευή τών παραθύρων προδίδει καθαρά τή λαϊκή προέλευση του κτίσματος, αλλά και όρισμένες συνθῆκες σπουδῆς κάτω άπό τίς όποίες πιθανόν κατασκευάστηκε.
