Ελένη ΓΚΙΝΗ-ΤΣΟΦΟΠΟΥΛΟΥ

Δελτίον ΧΑΕ 11 (1982-1983), Περίοδος Δ'. Στη μνήμη του
Αναστασίου Κ. Ορλάνδου (1887-1979) • Σελ. 227-248

ΑΓΙΟΣ ΝΙΚΟΛΑΟΣ ΣΤΟ ΝΕΚΡΟΤΑΦΕΙΟ ΚΑΛΑΜΟΥ ΑΤΤΙΚΗΣ.
ΝΕΑ ΣΤΟΙΧΕΙΑ*

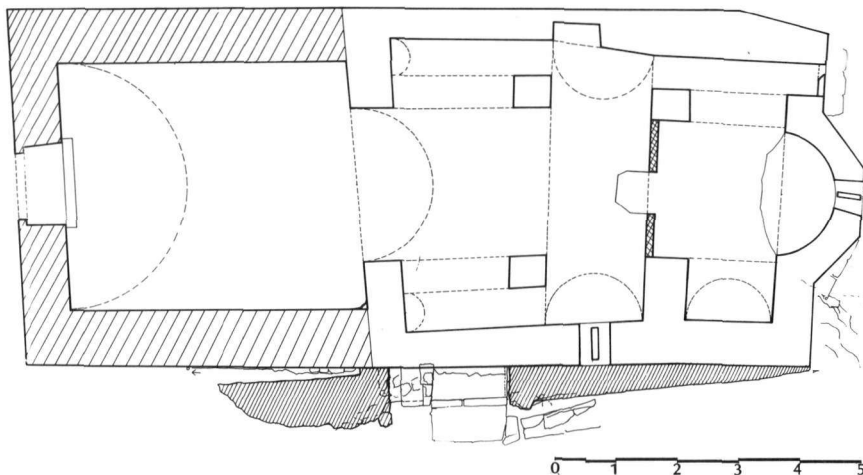
Εικ. 1. Κάτοψη του ναού.

Τό κτίριο παρουσιάζεται, ὅπως σημειώθηκε παραπάνω, ὡς τρίκλιτος σταυρεπίστεγος ναός τῆς παραλλαγῆς Γ2 μέ ἐξωτερικὲς διαστάσεις 5.10 × 13 μ. περίπου (Εἰκ. 1-2)⁴. Στό ἐσωτερικό, πλατιά κατά μῆκος καμάρα, πού

φτάνει μέχρι την κόγχη του Ίερου, διασταυρώνεται στο μέσο της περίπου από ψηλότερη και στενότερη εγκάρσια, ενώ τέσσερις χτιστοί πεσσοί, από τους οποίους ο νοτιοανατολικός φτάνει μέχρι το νότιο τοίχο, διαιρούν το ναό σε τρία κλίτη⁵. Στα δυτικά υπάρχει νάρθηκας που σχηματίζεται με την

άπευθείας προέκταση των μακριών πλευρών του κυρίως ναού. Στην ανατολική πλευρά υπάρχει μία κόγχη που είναι εξωτερικά ήμιεξαγωνική και στην πρόσοψη μία πόρτα. Το εσωτερικό δεχόταν περιορισμένο φωτισμό, αφού παράθυρα υπήρχαν μόνο στον κυρίως ναό.

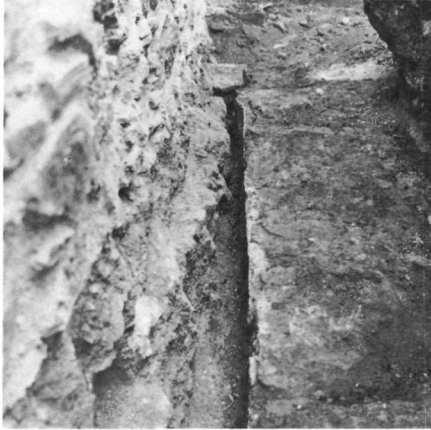
Εικ. 4. Παλιότερος τοίχος. Άποψη από Δ.

Κατά τις έκσκαφικές εργασίες που έγιναν γύρω από το ναό για να στερεωθεί ή θεμελιωθεί του και να ελευθερωθεί από τα χώματα, βρέθηκαν υπολείμματα παλιότερων τοίχων, ανθρώπινα οστά από διαλυμένες πλέον ταφές, ένα άσημενιο δαχτυλίδι από ταφή των χρόνων της τουρκοκρατίας

Άπό τά στοιχεία αυτά συμπεραίνουμε ότι στή θέση του σταυρεπίστεγου ναού υπήρχε ένα παλιότερο κτίσμα με λίγο μεγαλύτερες διαστάσεις, άγνωστης μορφής, αφού οί ένδείξεις που έχουμε είναι πολύ περιορισμένες.

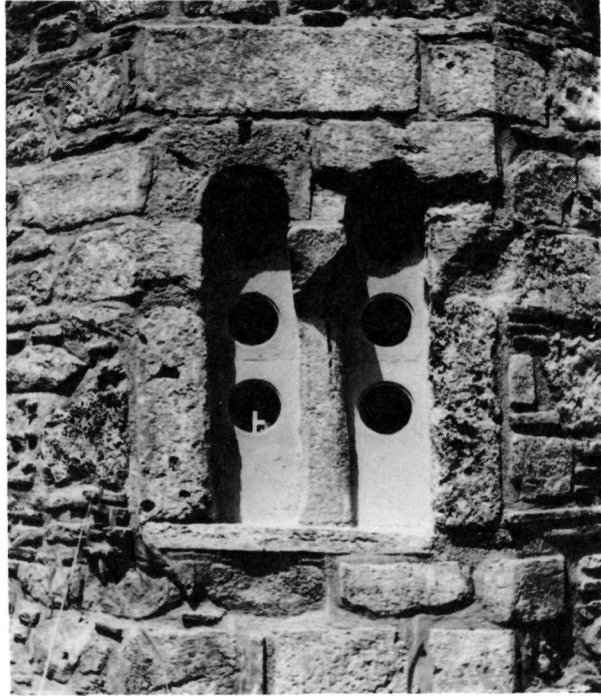
Εἰκ. 9. Τό παράθυρο στήν κόγχη τοῦ Ἱεροῦ.

άπό πωρόλιθους²⁰. Στο δίλοβο παράθυρο τής άψίδας του Ίεροῦ (Εικ. 9) σώζεται ό διαχωριστικός κιονίσκος με άδιακόσμητο επίθημα²¹ (λίθινα και τά δύο) καθώς και τμήματα τῶν διάτρητων πόρινων φραγμάτων²² (πάχ. 0,09-0,11, πλ. 0,20 μ.). Η έντελῶς λιτή κατασκευή τῶν παραθύρων προδίδει καθαρά τή λαϊκή προέλευση του κτίσματος, αλλά και όρισμένες συνθήκες σπουδῆς κάτω άπό τίς όποιες πιθανόν κατασκευάστηκε.
