Δελτίον ΧΑΕ 11 (1982-1983), Περίοδος Δ'. Στη μνήμη του Αναστασίου Κ. Ορλάνδου (1887-1979)

**Άγιος Νικόλαος στο νεκροταφείο Καλάμου Αττικής. Νέα στοιχεία**

*Ελένη ΓΚΙΝΗ-ΤΣΟΦΟΠΟΥΛΟΥ*

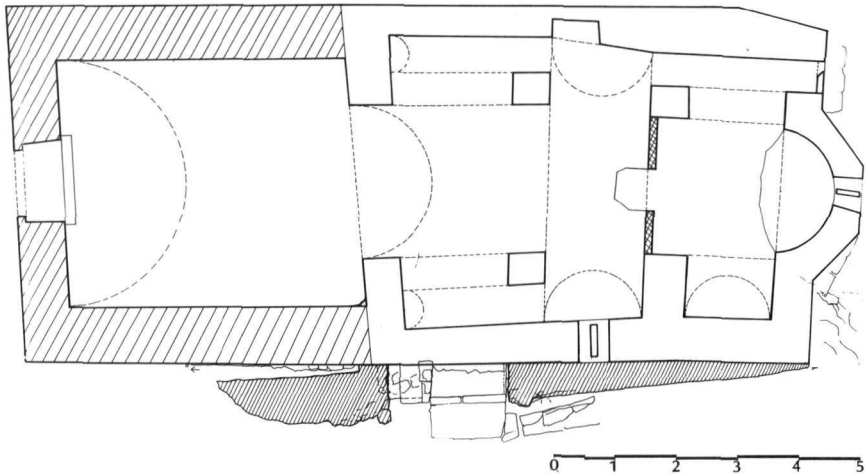
Εικ. 1. Κάτοψη του ναού.

Τό κτίριο παρουσιάζεται, ὅπως σημειώθηκε παραπάνω, ὡς τρίκλιτος  
σταυρεπίστεγος ναός τῆς παραλλαγῆς Γ2 μέ ἐξωτερικὲς διαστάσεις 5.10 ×  
13 μ. περίπου (Εἰκ. 1-2)<sup>4</sup>. Στό ἐσωτερικό, πλατιά κατά μῆκος καμάρα, πού

φτάνει μέχρι την κόγχη του Ἱεροῦ, διασταυρώνεται στο μέσο της περίπου από ψηλότερη καὶ στενότερη ἐγκάρσια, ἐνῶ τέσσερις χτιστοὶ πεσσοί, ἀπὸ τοὺς ὁποίους ὁ νοτιοανατολικὸς φτάνει μέχρι τὸ νότιο τοῖχο, διαιροῦν τὸ ναὸ σὲ τρία κλίτη<sup>5</sup>. Στὰ δυτικά ὑπάρχει νάρθηκας πού σχηματίζεται μὲ τὴν

4. Τό σχέδιον τῆς Εἰκ. 1 ἀνήκει στό Χ. Μ π ο ῦ ρ α (βλ. Χ. Μ π ο ῦ ρ α - Ἄ. Κ α λ ο -

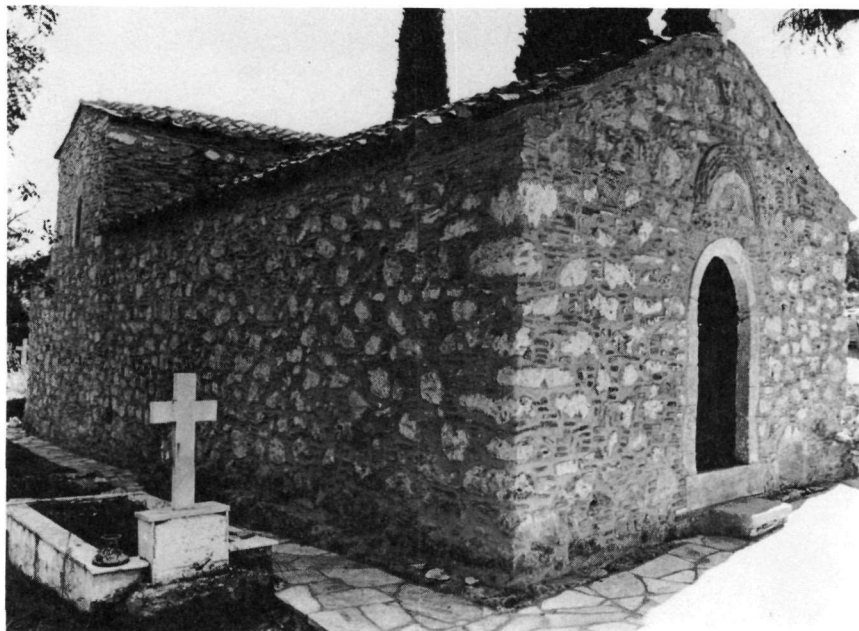
Εικ. 2. 'Ο ναός από ΒΔ.

ἀπευθείας προέκταση τῶν μακριῶν πλευρῶν τοῦ κυρίως ναοῦ. Στὴν ἀνατολική πλευρά ὑπάρχει μία κόγχη πού εἶναι ἐξωτερικά ἡμιεξαγωνική καί στήν πρόσοψη μία πόρτα. Τό ἐσωτερικό δεχόταν περιορισμένο φωτισμό, ἀφοῦ παράθυρα ὑπῆρχαν μόνο στόν κυρίως ναό.

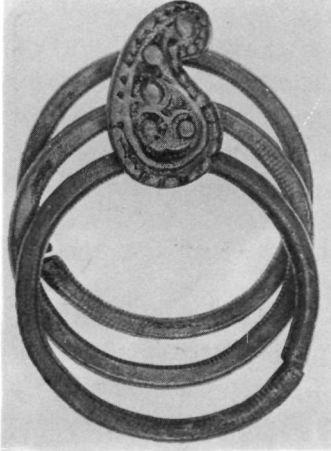
Εικ. 3. ΄Ασημένιο δαχτυλίδι.

στη νότια πλευρά του ναού, αποτελούμενο από τρεις κρίκους (διαμ. 0,02 μ.) ενωμένους μεταξύ τους με φυλλόσχημο στοιχείο που έχει κοκκιωτή διακόσμηση<sup>6</sup> (Εικ. 3), οστρακα που χρονολογούνται από το 12ο-13ο μ.Χ. αϊ. έως τις ημέρες μας και σπαράγματα τοιχογραφιών. Σέ σχέση με τα παραπάνω, ως ιδιαίτερης σημασίας στοιχείο σημειώνουμε την αποκάλυψη κατώτατου τμήματος τοίχου, κατά μήκος των θεμελίων του νότιου τοίχου του κυρίως ναού και του νάρθηκα, από αργολιθοδομή με πρόχειρο συνδετικό, πάχ. 0,70 μ. περίπου. Ο τοίχος (Εικ. 4), με απόκλιση προς τα βόρεια (βλ. Εικ. 1), στο μέσο σχεδόν του μήκους του είχε καταστραφεί γιατί, καθώς αποδείχθηκε με την ανασκαφική έρευνα, ο χώρος είχε χρησιμοποιηθεί ως οστεοφυλάκιο σέ μεταγενέστερους χρόνους. Στο ανατολικό τμήμα του ήταν εν μέρει ορατός, αφού επάνω του πάτησε ο νότιος τοίχος του κυρίως ναού· στο δυτικό που απείχε περί τα 0,20-0,10 μ., λόγω της απόκλισης από τα θεμέλια του νότιου τοίχου του νάρθηκα, παρατηρήσαμε ότι στη βόρεια παρειά του έσωζε τοιχογραφία σέ μήκος 2.60 μ. με διακοσμητικά από διπλά zig-zag και δικτυωτό από ρόμβους σέ δύο ζώνες.

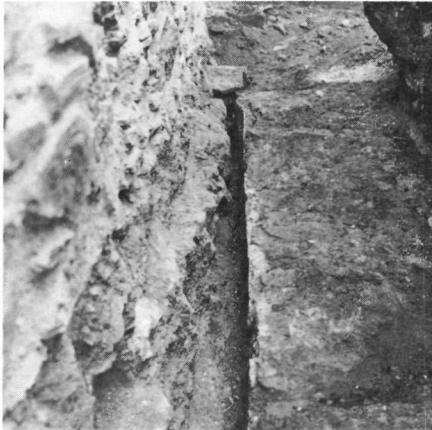
Είκ. 4. Παλιότερος τοίχος. Άποψη από Δ.

Κατά τις έκσκαφικές εργασίες που έγιναν γύρω από το ναό για να στερεωθεί ή θεμελιωθεί του και να ελευθερωθεί από τα χώματα, βρέθηκαν υπολείμματα παλιότερων τοίχων, ανθρώπινα οστά από διαλυμένες πλέον ταφές, ένα ασημένιο δαχτυλίδι από ταφή των χρόνων της τουρκοκρατίας

΄Από τά στοιχεία αυτά συμπεραίνουμε ότι στη θέση του σταυρεπίστεγου ναού υπήρχε ένα παλιότερο κτίσμα με λίγο μεγαλύτερες διαστάσεις, άγνωστης μορφής, αφού οί ένδείξεις που έχουμε είναι πολύ περιορισμένες.

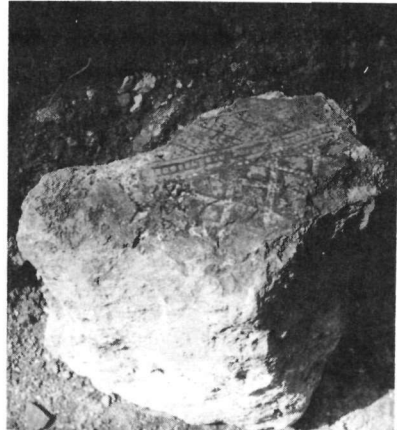
Είκ. 5. Σπάραγμα τοιχογραφίας.

Τό είδος αυτό του διακοσμητικού φάνηκε καλύτερα όταν στην ανασκαφή περισυλλέξαμε μία πέτρα με τοιχογραφία, που προερχόταν από τό δυτικό άκρο του τοίχου (Εικ. 5).

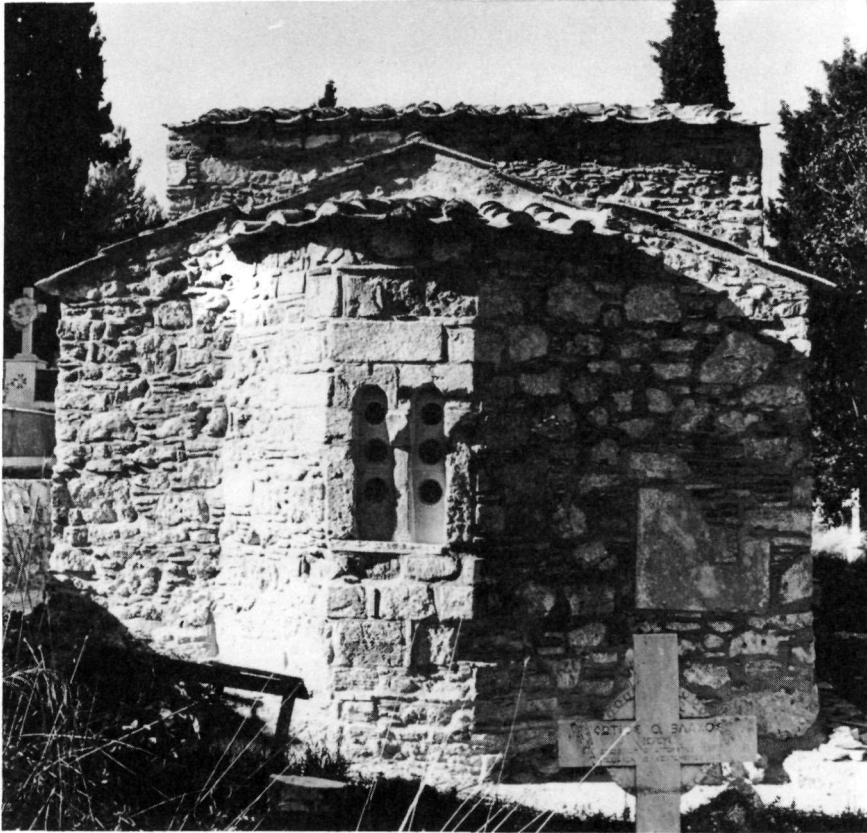
Εἰκ. 6. Ἡ ἀνατολική πλευρά τοῦ ναοῦ.

τολική πλευρά με την τρίπλευρη άψίδα του Ίερού όπως παρατηρείται και σε άλλα βυζαντινά μνημεία<sup>10</sup> (Εικ. 6). Στην πλευρά αυτή έχουν χρησιμο-

ποιηθεί ὀρθογωνισμένες πέτρες, ὀρισμένες ἀπὸ τὶς ὁποῖες προέρχονται ἀπὸ ἀρχαῖο ὕλικό<sup>11</sup>, ὅπως π.χ. τετράγωνη πλάκα με λοξότμητο ἄνοιγμα πού χρησίμευε ὡς παράθυρο τῆς πρόθεσης, ἀλλὰ στή συνέχεια κλείστηκε<sup>12</sup>. Γενικά ἡ ἐξωτερικὴ ἐμφάνιση τῶν τοίχων εἶναι ἰδιαίτερα φτωχὴ, ἀπουσιάζουν ὀδοντωτὲς ταινίες ἢ κεραμοπλαστικά κοσμήματα.

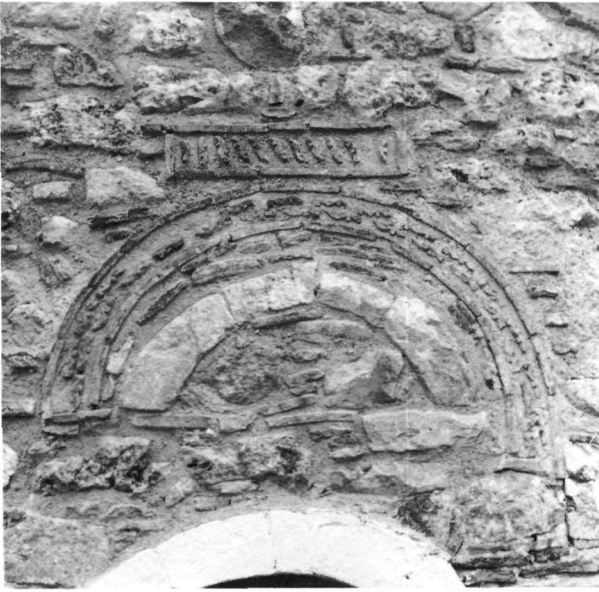
Εικ. 7. Κεραμοπλαστικές διακοσμήσεις στη δυτική πλευρά.

Μόνη ἔνδειξη κάποιας ζωντάνιας εἶναι ἡ ἐνδιαφέρουσα κεραμοπλαστικὴ διακόσμηση στό ἀέτωμα τῆς δυτικῆς ὀψης τοῦ νάρθηκα (Εἰκ. 7), πού πλαισίωνε τὴν ἀρχικὴ πόρτα εἰσόδου στό ναό<sup>13</sup>. Συγκεκριμένα, σχη-

ματίζεται τοξωτή ταινία, πάχ. 0,15 μ., με διπλή σειρά δισέψιλον<sup>14</sup>, πού πλαισιώνονται από δύο παράλληλες σειρές πλίνθινων κομματιών. Στόν άξονα τής τοξωτής ταινίας ύπάρχει μία δεύτερη όριζόντια τοῦ ίδιου πάχους, με μία σειρά δισέψιλον τοποθετημένα λοξά καί δύο άκόμη άκραία στοιχεΐα με τή μορφή αντίστροφου ψιλον<sup>15</sup>.

Σχετικά με τή μορφή τών κεραμοπλαστικών άξίζει νά παρατηρήσουμε ότι τά δισέψιλον τής όριζόντιας ταινίας είναι καμπυλόγραμμα<sup>16</sup> σε αντίθεση μ' έκεΐνα τής τοξωτής, πού διατηροῦν έλαφρά γωνιώδη μορφή στο ένα τμήμα τους<sup>17</sup>, άπόδειξη ότι αντιγράφηκαν από ένα λαϊκό τεχνίτη στην προσπάθειά του νά ποικίλει με κάτι ιδιαίτερο τήν άμελή τοιχοποιία. Ένα άκόμη διακοσμητικό στοιχείο βρίσκεται στο άέτωμα τής βόρειας πλευράς τής εγκάρσιας καμάρας. Είναι έντοιχισμένο άδιακόσμητο σκυφίο<sup>18</sup> (Εικ. 8), πού φέρει έσωτερικά ώχροκίτρινη έφυάλωση καί ίχνη από τριπόδι<sup>19</sup>. Άνάλογα διακοσμητικά άγγεία θά είχε ο ναός καί στίς άλλες πλευρές. Ίχνη τους βέβαια δέν έντοπίστηκαν στην τοιχοποιία, αλλά με τήν άνασκαφή πού έγινε κατά μήκος τών τοίχων βρέθηκαν κεραμικά θραύσματα από σκυφία, πού πιθανότατα ήταν έντοιχισμένα καί αφαιρέθηκαν σε κάποια φάση έπισκευής.

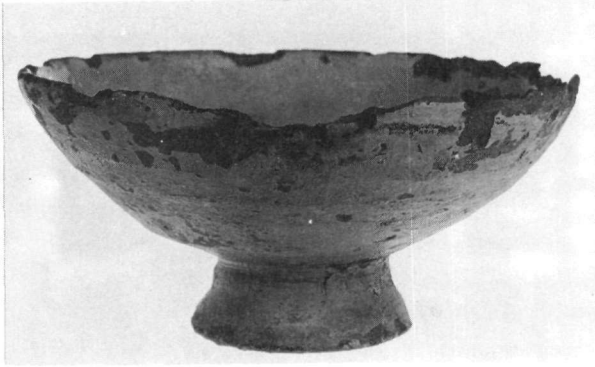
Εικ. 8. Σκυφίο  
έφραλωμένο.

18. Σχετικά με τή χρήση έντοιχισμένων άγγείων βλ. A. H. S. M e g a w, Glazed Bowls in Byzantine Churches, ΔΧΑΕ, περ. Δ΄, τ. Δ΄ (1964-65), σ. 145-146. Τό σκυφίο, ύψ. συνολ. 0,06, διαμ. βάσης 0,057, άνω διαμ. 0,135 μ., άποκολλήθηκε από συντηρητή κατά τή διάρκεια τών εργασιών καί μεταφέρθηκε στά εργαστήρια τής 1ης Έφορείας Βυζαντινών Άρχαιοτήτων για συντήρηση.

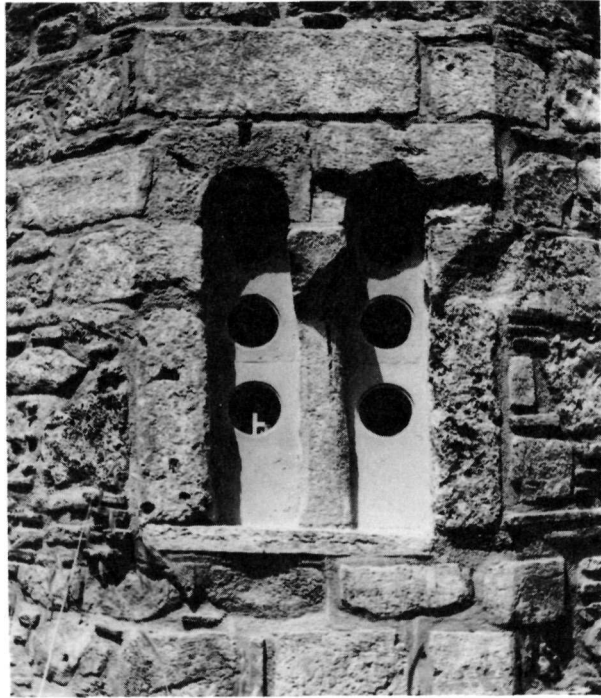
Εἰκ. 9. Τό παράθυρο στήν κόγχη τοῦ Ἱεροῦ.

άπό πωρόλιθους<sup>20</sup>. Στο δίλοβο παράθυρο τής άψίδας του Ίεροῦ (Εικ. 9) σώζεται ό διαχωριστικός κιονίσκος με άδιακόσμητο επίθημα<sup>21</sup> (λίθινα και τά δύο) καθώς και τμήματα τών διάτρητων πόρινων φραγμάτων<sup>22</sup> (πάχ. 0,09-0,11, πλ. 0,20 μ.). Η έντελῶς λιτή κατασκευή τών παραθύρων προδίδει καθαρά τή λαϊκή προέλευση του κτίσματος, αλλά και όρισμένες συνθήκες σπουδῆς κάτω άπό τίς όποιες πιθανόν κατασκευάστηκε.

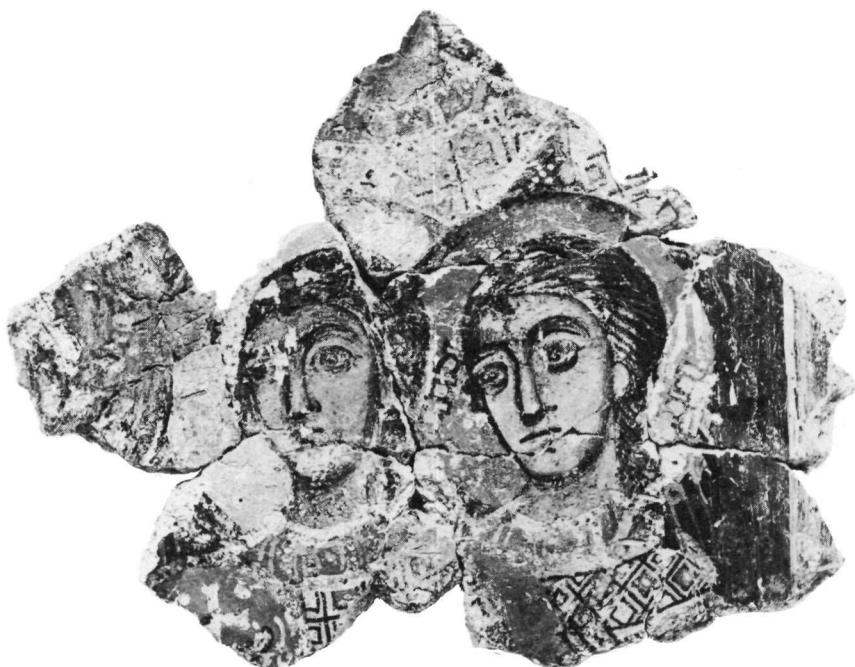
Εἰκ. 10. Σπάραγμα τοιχογραφίας μέ ἀγγέλους.

1) Τεμάχιο τοιχογραφίας (ἀποτελείται ἀπό 15 συγκολλημένα σπαράγματα), διαστ. 0,47×0,36 μ., στο ὁποῖο εἰκονίζονται δύο ἄγγελοι μέ τό κεφάλι καί τό βλέμμα γυρισμένα πρὸς τὰ δεξιὰ τους (Εἰκ. 10). Σώζονται οἱ φωτοστέφανοι σέ κόκκινο καί ὄχρα, ὑπολείμματα ἀπό τό διάκοσμο τῆς στολῆς τους στό ἐπάνω μέρος τοῦ στήθους καί τμήμα κόκκινης σφαίρας μέ σταυρό πού κρατοῦσε ὁ ἕνας ἀπό τούς δύο μέ τό δεξιό χέρι. Στά δε-

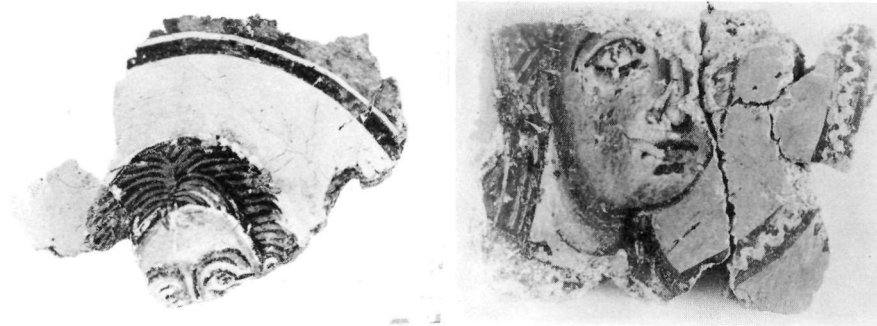
Εἰκ. 13-14. Σπαράγματα τοιχογραφιῶν μέ ἅγιο καί ἁγία ἀντίστοιχα.

3) Τεμάχιο τοιχογραφίας, διαστ.  $0,32 \times 0,24$  μ., άποτελούμενο από τρία συγκολλημένα σπαράγματα, στο όποιο εικονίζεται τό επάνω μέρος από τό πρόσωπο άγίου κατενώπιον (Εικ. 13) (σώζονται και τά μάτια) μέ φωτοστέφανο σε ώχρα.

4) Δύο τεμάχια τοιχογραφιών σώζουν από μία γυναικεία μορφή. Στο ένα, διαστ.  $0,25 \times 0,15$  μ., πού άποτελείται από τέσσερα συγκολλημένα σπαράγματα, εικονίζεται γυναικεία κεφαλή γυρισμένη προς τά άριστερά (Εικ. 14)· τό πρόσωπο από τά μάτια και πάνω είναι καταστραμμένο. Στο πίσω μέρος του κεφαλιού διακρίνεται τμήμα του μαφορίου, χρώματος καφεκόκκινου, οί πτυχές δηλώνονται μέ πινελιές σε ώχρα. Ο φωτοστέφανος πού περιβάλλει τή μορφή είναι σε ώχρα μέ πλατύ περίγραμμα διακοσμημένο. Στο δεύτερο, διαστ.  $0,16 \times 0,11$  μ., από τρία συγκολλημένα σπαράγματα, ή γυναικεία μορφή (Εικ. 15) στρέφεται προς τά δεξιά, τό κεφάλι καλύπτεται μέ μαφόριο χρώματος μελιτζανί· ύπάρχει ακόμη μία άσυνήθιστη άπόληξη από ροϋχο στο ίδιο χρώμα πού άκουμπά στο πηγούνι.
