Νικόλαος Β. ΔΡΑΝΔΑΚΗΣ

Δελτίον ΧΑΕ 12 (1984), Περίοδος Δ'. Στην εκατονταετηρίδα
της Χριστιανικής Αρχαιολογικής Εταιρείας (1884-1984)•
Σελ. 509-510

ΠΡΟΣΘΗΚΗ ΣΤΟ ΑΡΘΡΟ: ΟΙ ΤΟΙΧΟΓΡΑΦΙΕΣ ΤΟΥ ΑΓΙΟΥ
ΝΙΚΟΛΑΟΥ, ΣΤΟΝ ΑΓΙΟ ΝΙΚΟΛΑΟ ΜΟΝΕΜΒΑΣΙΑΣ
(ΔΧΑΕ, περ. Δ', τ. Θ' (1977-1979), σ. 35-61)

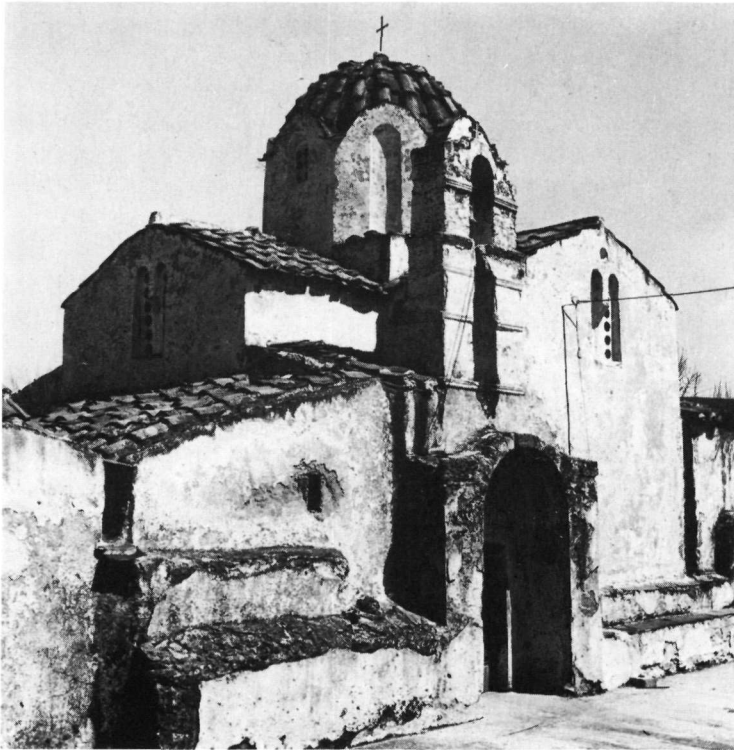
Εικ. 1. 'Ο ναός του 'Αγίου Νικολάου στον "Αγιο Νικόλαο Μονεμβασίας. 'Η νότια πλευρά του κυρίως ναού.

Στήν ἀρχή τῆς μελέτης (σ. 35-37) παραλείφθηκε νά σημειωθεῖ ὅτι στό νότιο τοῖχο τοῦ κυρίως ναοῦ, στήν ἐξωτερική πλευρά, χαμηλά, ὑπάρχει βαθυιδωτό πεζούλι, διαφορετικοῦ ὕψους, δυτικά τοῦ τόξου πού, προστατευτικό, διαμορφώνεται ἔξω ἀπό τή νότια θύρα (Εἰκ. 1). Στό ἐσωτερικό τοῦ νότιου τοίχου τῆς ἐκκλησίας, ἀνατολικά τῆς θύρας, προεξέχει κατά 0,19 μ. σέ μήκος 1,99 μ. ἔως τό τέμπλο γένεση ἡμικυλινδρικοῦ θόλου. Δόντι στό δυτικό ἄκρο τῆς προεσοχῆς ἴσως μαρτυρεῖ πῶς ὑπῆρχε ἐκεῖ ἐνισχυτική ζώνη. Τά στοιχεῖα αὐτά προδίδουν ἀρχαιότερη ἀπό τήν τωρινή φάση τοῦ μνημείου. Συνηγορεῖ καί τό παλαιότερο στρώμα τοιχογραφήσεως, πού φαίνεται μέσα στό ἱερό, πάντα στό νότιο τοῖχο, πλάι στόν ἅγιο τοῦ πίν. 9 (ΔΧΑΕ, ὁ.π.), ὁ ὁποῖος ἐκ παραδρομῆς ἐκεῖ, ὅπως καί στή σ. 37, θεωρήθηκε ὡς ἀνήκων στό α' στρώμα. Κι ἄς σημειωθεῖ ὅτι σύμφωνα μέ ντόπια παράδοση,

Au début de l'étude (pp. 35-37) il n'a pas été noté que, sur le mur Sud de naos, extérieurement, est formé, en bas, un banc de pierre en gradin et que, à l'intérieur, à l'Est de la porte Sud, s'avance, sur une certaine distance, une naissance de voûte en berceau. Ces éléments témoignent d'une phase plus ancienne que la phase actuelle du monument. Ceci est corroboré également par la présence d'une couche plus ancienne des peintures murales que l'on distingue dans le sanctuaire, sur le mur Sud, près du Saint de la planche 9 (ΔΧΑΕ, *op. cit.*) lequel, par erreur à cet endroit, comme à la page 37, a été considéré comme appartenant à la première couche.
